Dominika Kuśnierz-Krupa, Michał Krupa

Współczesne sposoby rewaloryzacji i adaptacji ruin obiektów sakralnych w Europie

(na wybranych przykładach)

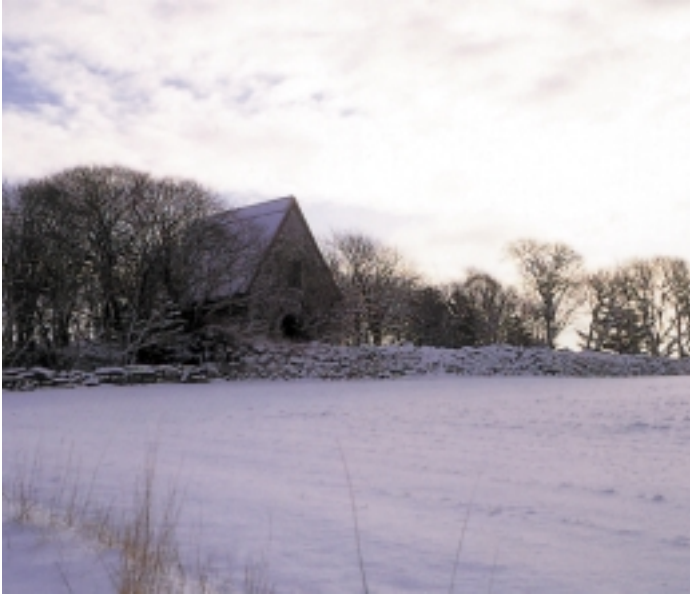
1. Widok na kościół w Sola (fot. Lui Costa)

Interesującym, ale stosunkowo zachowawczym przykładem konserwacji ruin jest rewaloryzacja niewielkiego romańskiego kościoła w Sola, w Norwegii. Został on odbudowany praktycznie „kamień po kamieniu”. Kościół był położony na otwartej przestrzeni, blisko morza. Architekt Louis Kloster w swoim projekcie chciał uchwycić klimat i duch tego miejsca, chciał podkreślić charakter małej świątyni w ogromie otaczającej przestrzeni. Przy

odbudowie kościoła użyto ciemnego z natury diabazu. Elementy konstrukcyjne zostały odtworzone na podstawie inwentaryzacji przeprowadzonej przed rozbiórką kościoła. W celu zachowania charakteru ruin brakujące bloki kamienne zastąpiono w kilku miejscach szklanymi taflami, przez które do wnętrza wpadają promienie słońca. Podobnie przeszklone zostały wszystkie otwory okienne i drzwiowe. Nowa podłoga wyłożona została szarymi kamiennymi płytami, w miejscu ołtarza stanął prostokątny, kamienny blok. Niegdyś kościół stanowił zamkniętą przestrzeń, chroniącą przed niebezpieczeństwami i siłami natury, przeznaczoną do kontemplacji i modlitwy. Dzisiaj jest bez wątpienia przestrzenią bogatszą, oferującą kontakt z siłami natury i otaczającym krajobrazem¹. Warto podkreślić, iż zachowana została tutaj pierwotna – sakralna funkcja obiektu.

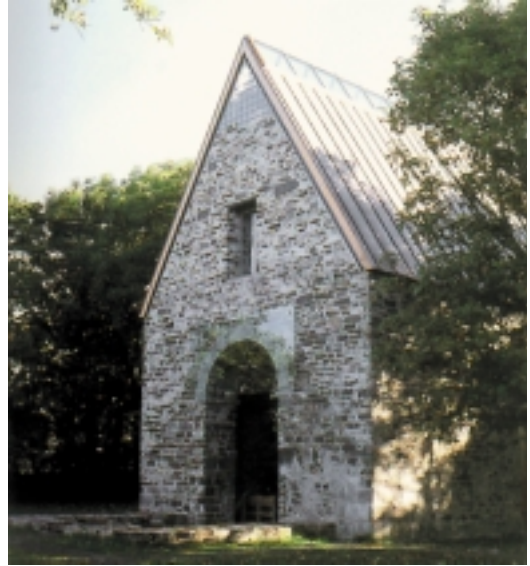
2. Widok na elewację frontową kościoła w Sola po interwencji projektowej (fot. Lui Costa)

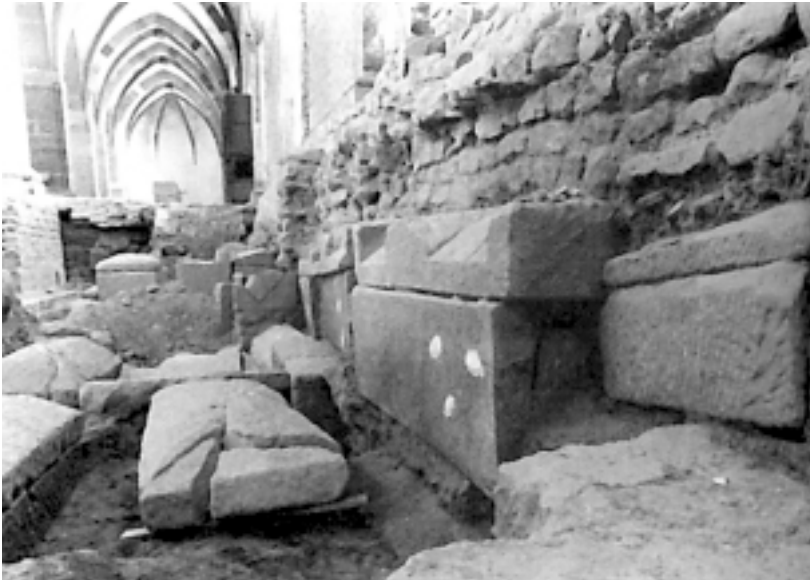
4. Wnętrze kościoła St. Maximin w Trier przed interwencją projektową (fot. Trapp, Oberdorf & Peitz)

Inaczej stało się w Trier, na terenie Niemiec. Tutaj pierwotna funkcja sakralna została zastąpiona funkcją sportowo-kulturalną. Średniowieczny kościół St. Maximin został odrestaurowany i zaadaptowany na centrum sportowo-kulturalne. Inwestor postawił architektowi A. Peitzowi trzy główne wymagania, jakim musiała sprostać koncepcja projektowa. Wnętrze kościoła musiało zostać dostosowane do potrzeb nowych funkcji sportowo-kulturalnych, rozwiązanie projektowe miało zapewnić dostęp do relikwów archeologicznych znajdujących się w piwnicach kościoła oraz nie narużyć wcześniej odrestaurowanego zabytku. Wejście do głównej hali obiektu zostało ułożone w przedłużonej zakrystii, gdzie zaprojektowano przedsionek i pomieszczenia techniczne. Hala zy-

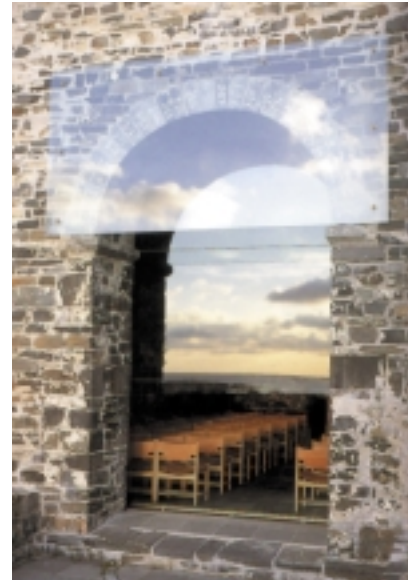
3. Widok na przeszklony portal kościoła w Sola po interwencji projektowej (fot. Lui Costa)

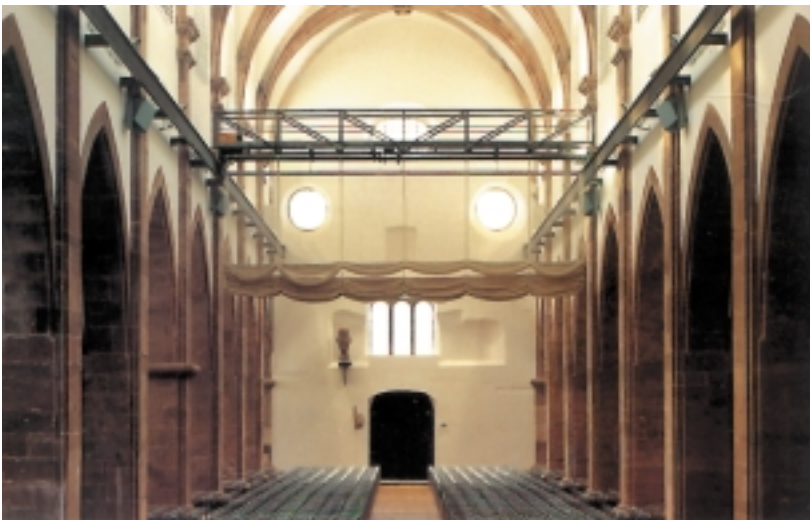
5. Wnętrze kościoła St. Maximin w Trier po interwencji projektowej (fot. Trapp, Oberdorf & Peitz)

skala niezbędną dla funkcji sportowej drewnianą podłogę. Stanowi ona przeciwwagę dla surowego w swoim wyrazie wnętrza średniowiecznej świątyni. Elementy wyposażenia sali jak kosze do koszykówki i drabinki do ćwiczeń zostały przymocowane do ścian naw bocznych. Przestrzeń nawy głównej może być dzielona na mniejsze przestrzenie za pomocą kotar opuszczanych z ruchomego pomostu technicznego (rodzaj suwnicy), opartego na stalowych szynach przymocowanych wzdłuż ścian. Projekt oświetlenia zapewnia jasne, zimne światło na potrzeby zajęć sportowych oraz ciepłe światło podczas koncertów i innych wydarzeń kulturalnych. Podium dla orkiestry zostało zlokalizowane w dawnym prezbiterium. Wyposażenie wnętrza kościoła, jak stolarka okienna i drzwiowa, meble, elementy infrastruktury technicznej, zostało wykonane ze stali. Akcentuje ono jednocześnie surowy, rygorystyczny charakter średniowiecznej architektury kościoła i kontrastuje go ze współczesną formą².

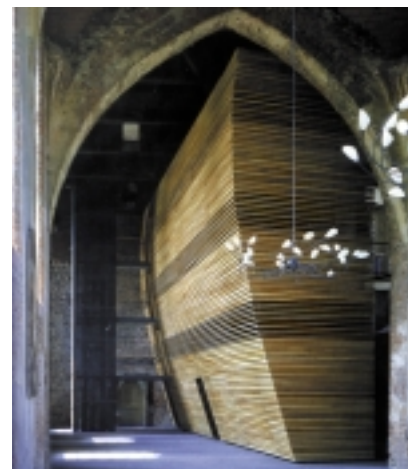
7. Widok na wnętrze kościoła St. Mary w Munchenberg po interwencji projektowej (fot. Ulrich Schwarz)

Podobnie jak w przypadku kościoła St. Maximin, podczas konserwacji trzynastowiecznego kościoła St. Mary w Muncheberg pierwotna funkcja kultowa została zastąpiona funkcją współczesną. Jednak stopień ingerencji w substancję oraz odwaga w rozwiązaniach projektowych była daleko większa. Kościół St. Mary jest najbardziej znanym budynkiem w mieście Muncheberg w Niemczech. Stanowi on jednocześnie symbol okolicy. Popadł w ruinę na skutek zniszczeń spowodowanych przez II wojnę światową. Został pozbawiony wówczas dachu i sklepienia. Taki stan trwał aż do 1992 roku, kiedy rozpoczęto jego renowację. Do jednej z naw kościoła przeniesiono miejską bibliotekę. Została ona zaprojektowana jako niezależna, wolnostojąca konstrukcja, nawiązująca kształtem do motywu statku. Jej szersza strona pochylona została w kierunku wschodnim. Budynek otrzymał niezależną infrastrukturę, tworząc tym samym odrębną przestrzeń, która może być wykorzystana jako miejsce seminariów, konferencji i wydarzeń kulturalnych. Nowo zaprojektowany szyb windy połączono kładkami z biblioteką. Stanowi to doskonałą przeciwwagę dla kształtu nowej bryły. Głównym elementem konstrukcyjnym jest stalowa rama, usztywniona poprzecznymi żebrami, a na parterze betonowymi blokami, które pełnią funkcję ścian pomieszczeń sanitarnych³.

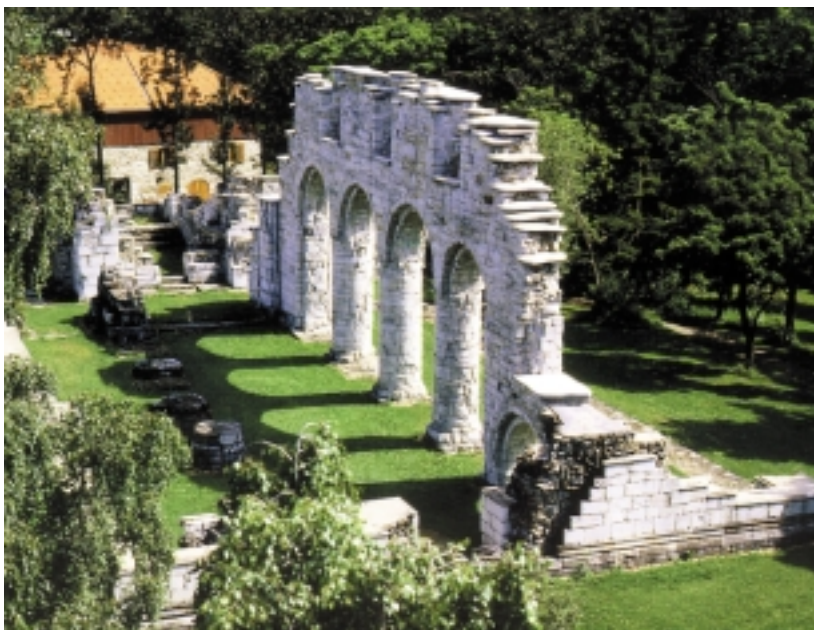
8. Widok na ruiny katedry w Hamar przed interwencją projektową (fot. Jan Hag, 1985)

Najodważniejszym z przedstawionych tutaj przykładów rewaloryzacji ruin obiektów sakralnych jest niewątpliwie projekt ochronnej struktury przestrzennej nad ruinami katedry w Hamar (Norwegia) autorstwa biura architektonicznego z Oslo Lund & Slaatto Arkitekter. Projekt został wyłoniony w drodze konkursu ogłoszonego w 1987 roku

przez Muzeum Okręgu Hedmark, będącego gospodarzem obiektu. Celem było wybranie projektu, w którym ochronna struktura współgrałaby kompozycyjnie z ruinami katedry i otaczającym je krajobrazem. Architekci postawili sobie ambitny cel zakonserwowania oraz wyeksponowania zachowanych fragmentów ścian i detali średniowiecznej świątyni. Cienka warstwa szkła i praktycznie niewidoczne stalowe elementy konstrukcyjne przekrycia symbolizują połączenie dwóch odmiennych w czasie kultur. Projekt zakłada i podkreśla związek współczesnej technologii szkła i stali z siłą naturalnego kamienia użytego do budowy trzynastowiecznej katedry. Projektowana struktura jest współczesnym sposobem na ochronę ruin katedry przed wpływem warunków atmosferycznych, a jednocześnie pomysłem na udostępnienie ich dla zwiedzających. Nowa forma nawiązuje do tradycyjnej funkcji sakralnej miejsca, tworząc specyficzny obszar kultu wśród zabytkowych murów średniowiecznej katedry. Szklane przekrycie tworzy alegorię sklepienia nad ruinami bazyliki, odbijając błękit nieba i promienie słońca w swej strukturze. Nawiązuje to jednoznacznie do średniowiecznej strzelistości sklepień uosabiających wiarę i sens życia wiecznego w niebie. Zewnętrzny kształt przekrycia odzwierciedla topografię miejsca oraz podział i formę ruin katedry. Forma szklanego dachu nad główną nawą zaczerpnięta została z oryginalnego kształtu sklepienia świątyni. Przezroczysta powłoka szklana została „rozpięta” na stalowym szkielecie. Dzięki takiemu zabiegowi osiągnięto cel – ochronę cennego zabytku, a jednocześnie stworzono wewnątrz odpowiedni, mistyczny klimat. Schemat krzyża, na którym oparto plan świątyni, wykorzystano w samej strukturze. Ponad główną nawą katedry unosi się podłużne, łukowe sklepienie wraz z dwoma wąskimi, poziomymi pasami tuż nad arkadami. Wsparte jest ono na ukośnych, przestrzennych kratownicach, osadzonych w betonowym cokole. Stabilność konstrukcji została zapewniona przez podłużny pas górny złożony z przestrzennych kratownic oraz krzyżowych i łukowych profili sklepienia. Dodatkowym usztywnieniem w trójkątnych szczytach są pionowe kratownice i wewnętrzne pomosty. Fundamentem jest betonowy cokół podpierający kratownice. Na przekrycie stalowej struktury zużyto 4700 m² hartowanych szklanych płyt o różnych kształtach. Prostokątne tafle zamocowano do pionowych ścian zwieńczających strukturę oraz do pochyłych płaszczyzn transeptu. W sklepieniu zastosowano szkło gięte. Elementy szklanego sklepienia połączono za pomocą odpowiednio dostosowanych standardowych uchwytów. W celu utrzymania ruin katedry w dobrym stanie oraz zapewnienia komfortu zwiedza-

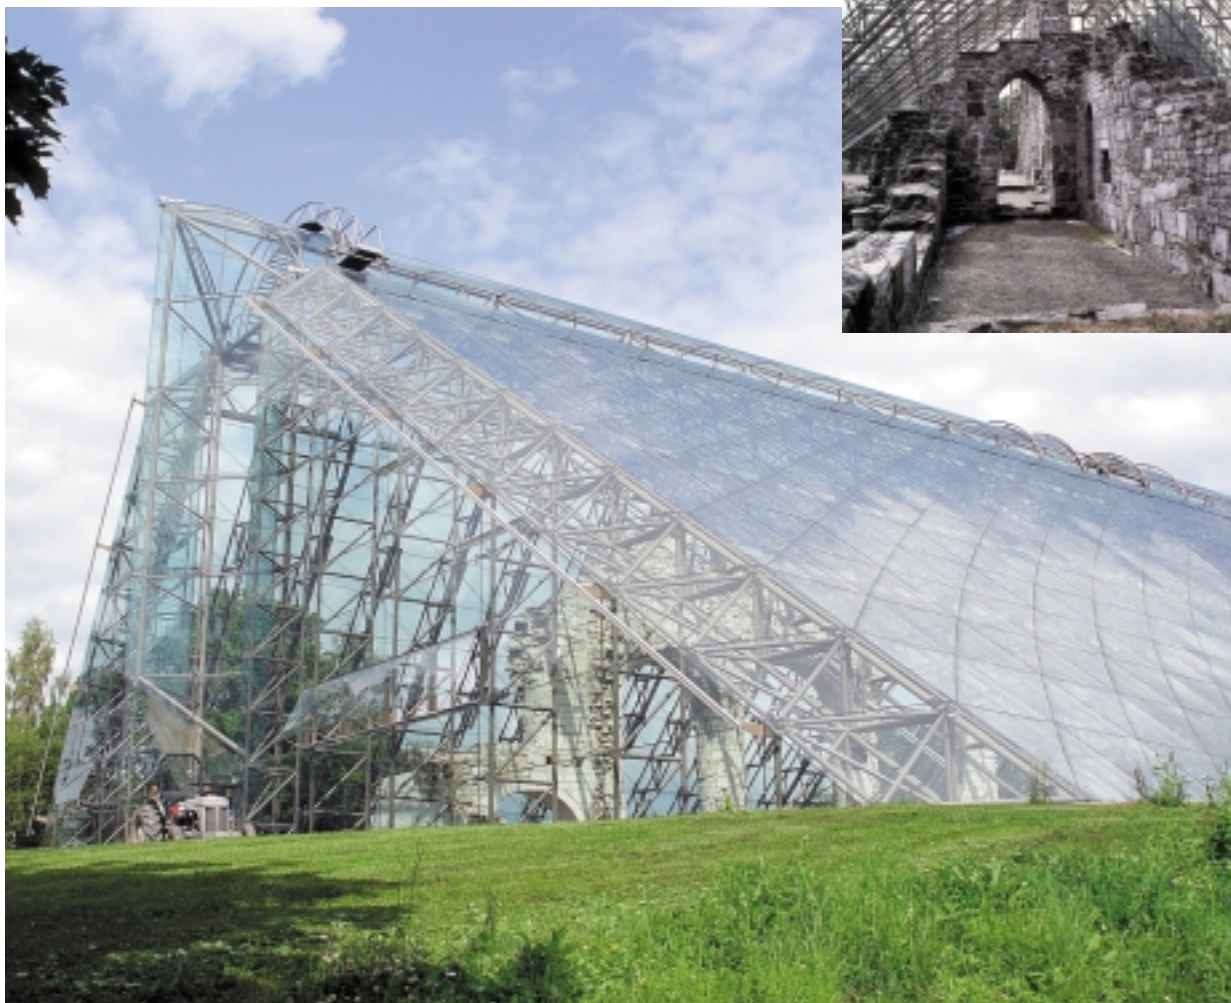
9. Widok na szklaną strukturę ochronną nad ruinami katedry w Hamar (fot. Dominika Kuśnierz-Krupa, 2005)

jącym, w ścianach szczytowych umiejscowiono otwierane kłapy, przez które do wnętrza obiektu napływają strumienie świeżego powietrza. Ogrzałe powietrze jest odprowadzane przez dwa środkowe rozsuwane przesłony sklepienia. Promieniowanie słoneczne i przepuszczalność światła ograniczono stosując automatyczne zasłony⁴.

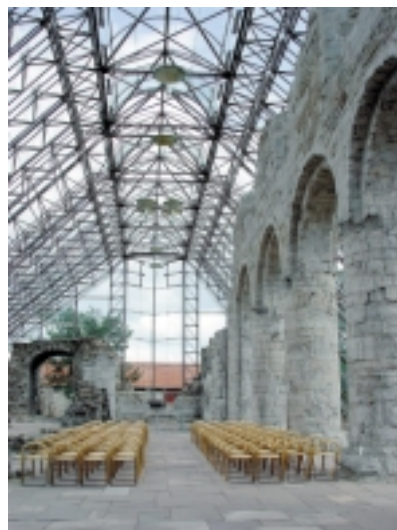
10. Widok na wnętrze katedry w Hamar po interwencji projektowej (fot. Dominika Kuśnierz-Krupa, 2005)
