Badania ruchu pieszego i rowerowego – przykład analizy konfliktów¹

AGNIESZKA ROGALA

BARTŁOMIEJ WIERTEL

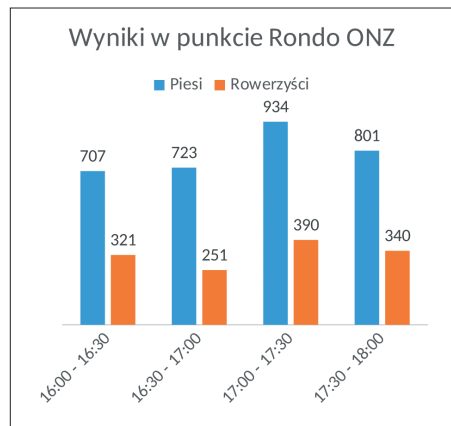
Rys. 5. Liczba pieszych i rowerzystów na poligonie Rondo ONZ

ruchem jednej i drugiej grupy użytkowników, w ciągu pomiaru odnotowano tam 3165 pieszych i 1302 rowerzystów, co czyni ten punkt pomiarowy najbardziej obciążonym ruchem. W poligonach Hala Mirowska i Rondo Daszyńskiego odnotowano mniejszą liczbę uczestników ruchu, kolejno było to 2532 pieszych i 944 rowerzystów oraz 2080 pieszych i 820 rowerzystów. Na uwagę zasługuje fakt, że w każdym z poligonów liczba jednej i drugiej grupy użytkowników była podobna lub przekroczyła 3000 osób, co daje blisko 400 osób znajdujących się w obszarze pomiaru w ciągu 15 minut.

W poligonie nr 1 Hala Mirowska pomiędzy interwałami nie występowały duże różnice w zakresie liczby pieszych lub rowerzystów. W poligonie Rondo ONZ oraz Rondo Daszyńskiego interwał pomiędzy godzinami 17:00–17:30 charakteryzował się dużym wzrostem liczby pieszych w odniesieniu do pozostałych godzin pomiaru. Wyniki zaprezentowano na wykresach 4–6. W zakresie liczby rowerzystów w poligonach pomiarowych, dane uzyskane przy Hali Mirowskiej były zbliżone do siebie dla wszystkich interwałów. Dla Ronda ONZ interwał 17:00–17:30 charakteryzował się dużo większą liczbą rowerzystów, niż pozostałe interwały; podobną tendencję uzyskano przy Rondzie Daszyńskiego.

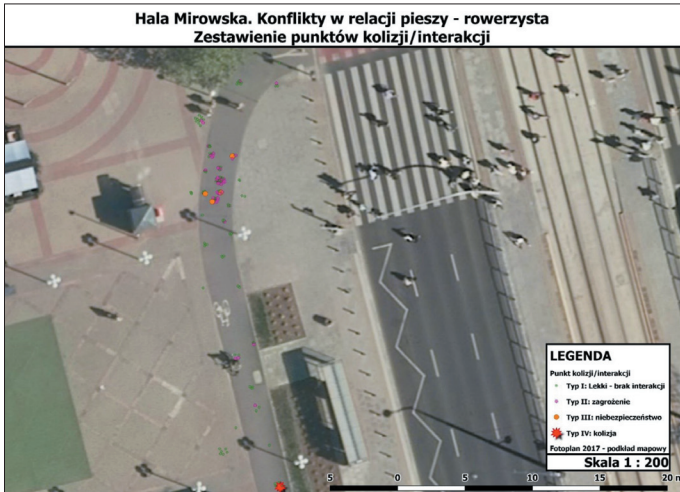
Rys. 7. Mapa punktów kolizji w poligonie nr 1
Źródło mapy: Google Maps, wykonanie rysunku Mateusz Szpórńóg

Konflikty w poligonie Hala Mirowska (rys. 7 i 8) koncentrują się w rejonie dojścia do przejścia dla pieszych. Jest to miejsce bardzo obciążone ruchem pieszym. W mniejszym stopniu do konfliktów dochodzi w rejonie przystanku autobusowego. Długi odcinek prostej drogi dla rowerów powoduje występowanie dużej liczby zdarzeń o wysokiej kategorii zagrożenia: 5 z 13 zdarzeń o typie III lub IV wystąpiło w tym poligonie.

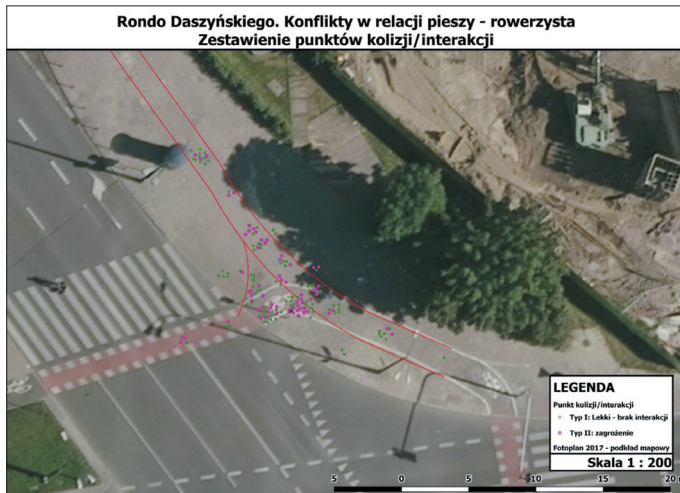
Rys. 9. Mapa punktów kolizji w poligonie nr 2
Źródło mapy: Google Maps, wykonanie rysunku Mateusz Szpórńóg

W poligonie Rondo Daszyńskiego (rys. 9 i 10) powodem konfliktów jest konieczność przecinania drogi dla rowerów w rejonie przejścia dla pieszych. W tym miejscu doszło do

zdarzeń jedynie o lekkiej kategorii zagrożenia (typ I lub II). Spowodowane jest to niską prędkością rowerzystów. Intensywne przeplatanie się użytkowników z niską prędkością powoduje dużą liczbę konfliktów o niskim zagrożeniu bezpieczeństwa.
