## **Wernakularna architektura Islandii**

**Streszczenie:** W artykule przedstawiono historyczne uwarunkowania i współczesne zagadnienia związane z dziedzictwem kulturowym Islandii - architekturą wernakularną. Osadnictwo Islandii historycznie rozwijało się w niesprzyjających warunkach przyrodniczych, których rzeczywisty potencjał (źródła geotermalne, energia ziemi) odkrywano dopiero w ostatnich latach. Architektura ta jest wypadkową działalności człowieka i uwarunkowań bardzo specyficznego, surowego środowiska naturalnego. Niewielka ilość materiałów budowlanych i izolacja od innych ośrodków cywilizacji spowodowała, że budownictwo na Islandii w przeciągu prawie tysiąca lat, uległo niewielkim zmianom.

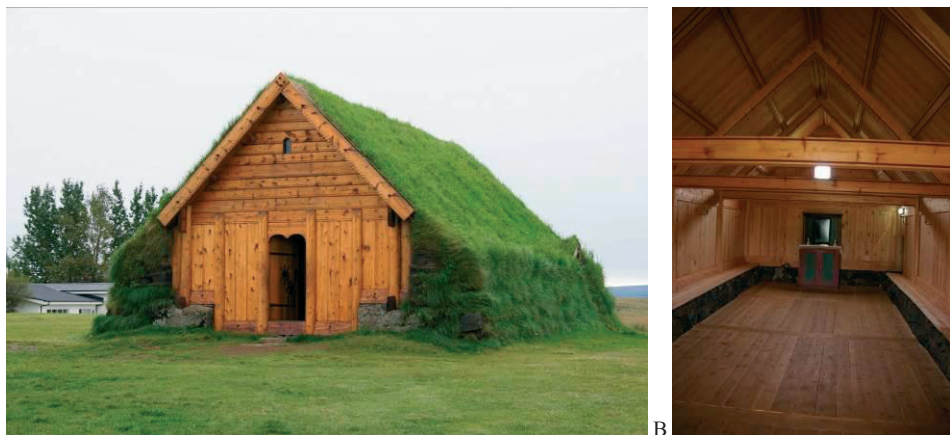
Rys. 1. Rekonstrukcja kościoła w Skalaholt, pierwszym ośrodku administracyjnym i kulturalnym na Islandii. A – widok ogólny, B – wnętrze. Przykład architektury wernakularnej o funkcji sakralnej. Forma budynku wywodzi się bezpośrednio z pierwotnego osadnictwa. Fot. N. Przesmycka

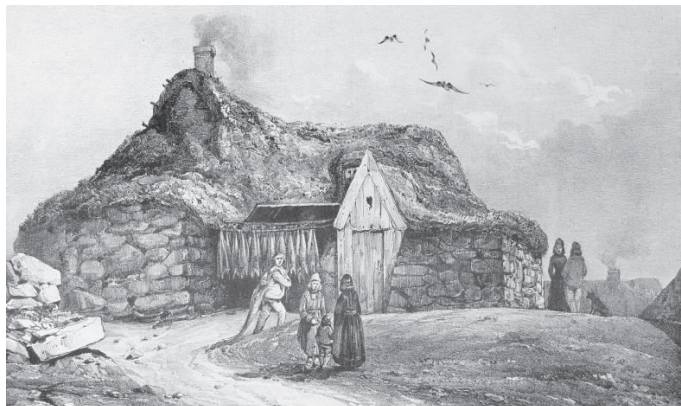
Rys. 2. Rycina autorstwa Josepha Paula Gaimarda, Dom rybaków w Rejkiawiku, 1835, [14]

Wspomniane już wysokie słupy stanowiły podstawową konstrukcję budowli (Rys. 2). Pomiędzy nimi a ścianami wykonywano drewniane podniesione chodniki – ławy, służące do spania. Po środku znajdowało się podłużne, otwarte palenisko o kamiennej konstrukcji. Ściany wnętrza okładano drewnem. W dłuższych końcach domostwa znajdowały się przestrzenie magazynowe i pomocnicze, w których czasem trzymano cenne zwierzęta. Wejścia zlokalizowane w dłuższych ścianach zabezpieczone bywały często nie przez jedno, ale przez dwie pary drzwi. Wnętrze budynku było bardzo skromne. Tradycyjnie w czasach wikingów najważniejszym miejscem było wysokie siedzenie – co wiązało się z konstrukcją budynku. Zajmował je mężczyzna – głowa rodu. Dobytek przechowywano najczęściej podwieszając go do drewnianej konstrukcji.

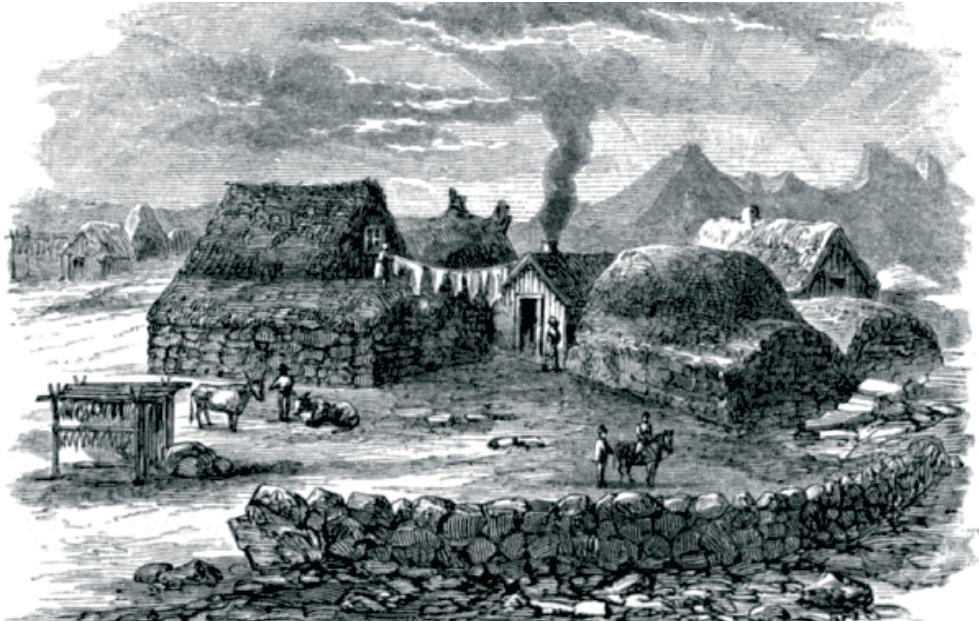
Rys. 7. Typowe zabudowania gospodarskie i mieszkalne I w połowie XIX wieku [20]

Badaczka z połowy XIX wieku tak opisuje typową zabudowę farm: „Z trzech stron prezentuje się jak wzgórze torfowe. Pomiędzy nimi dwa rzucającą się w oczy; jeden z kominem ukształtowanym z beczek, drugi zaś dłuższy niż wszystkie pozostałe posiadający dwa lub trzy przeszklone okna. Pierwszy dach należy do kuchni, drugi do *badstofa* lub sypialni. Po czwartej stronie domostwa znajduje się seria drewnianych ścian szczytowych rozdzielonych torfowymi ścianami (...) Patrząc od frontu można zaobserwować cztery lub pięć szczytów pomalowanych na czarno lub czerwono.”<sup>3</sup> Wysokość szczytu sięgała najczęściej około 8-12 stóp. Ściany szczytowe wyposażone były w wiele haków, na których w słoneczne dni suszono ryby i pranie. Wnętrza opisywane są jako ciemne, małe, wilgotne i mizerne [16].

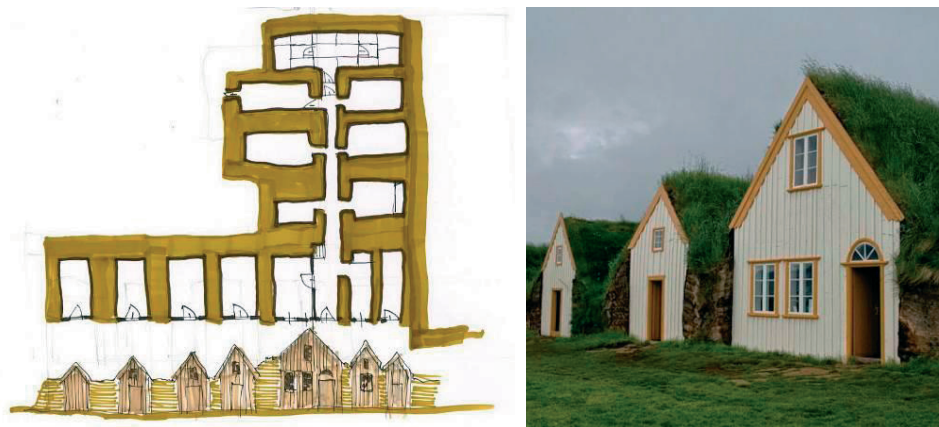
Rys. 8. Schemat planu farmy z XIX wieku w Glaumbauer. Obecnie farma jest częściowo zrekonstruowana i utrzymywana jako atrakcja turystyczna. Rys. i fot. N. Przesmycka

Pierwszą farmą, której potencjał jako muzeum dostrzeżono najwcześniej jest wspomniana farma Glaumbauer (Rys. 8). Do 1947 roku była ona zamieszkała. Decyzja o utworzeniu skansenu zapadła w 1952 roku i tym samym farma stała się pierwszym skansenem na Islandii. Obecnie jest pod patronatem Muzeum Narodowego Islandii. W 1957 roku na terenie farmy Árbær w Reykiawiku otworzono kolejny skansen.

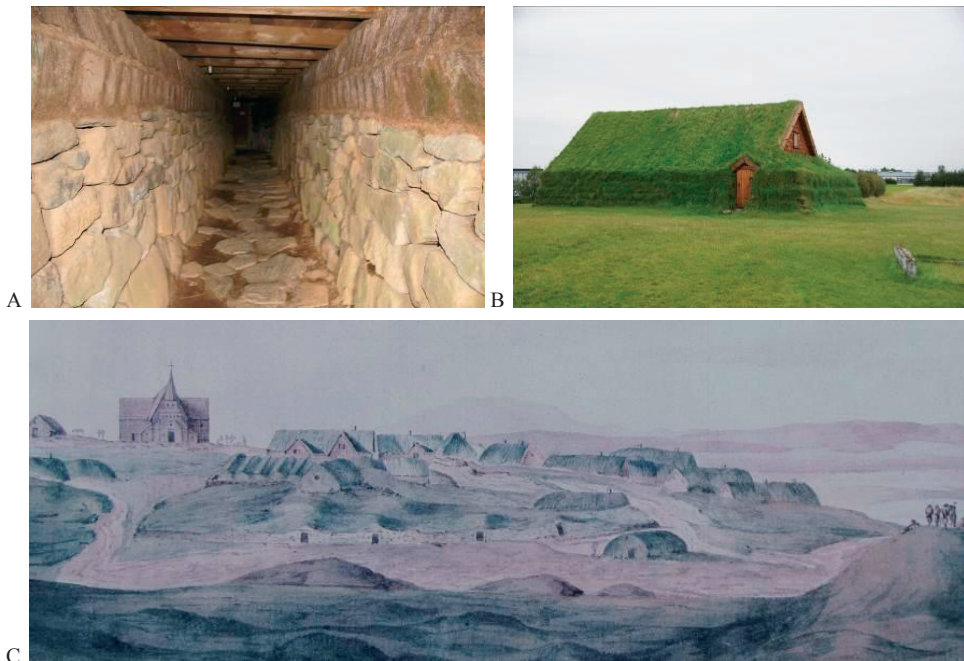
Rys. 9. A, B—Rekonstrukcja zespołu zabudowy w Skalaholt. A—podziemny korytarz łączący części farmy i klasztoru, B—zrekonstruowana świątynia, C—widok historyczny umieszczony na tablicy informacyjnej. Fot. N. Przesmycka

W latach 50-tych zapadła decyzja o budowie kościoła parafialnego. Prace archeologiczne trwały w okresie 1954-1958 w miejscu przeznaczonym na budowę przyszłego kościoła. Dopiero w latach 2002-2007 przeprowadzano badania w celu ustalenia zakresu dawnego osadnictwa, znanego jedynie z przekazów ikonograficznych. Wśród pomieszczeń odkryto komnaty biskupa, szkołę, dormitorium, magazyny mięsa i innych produktów żywnościowych, refektarz, kuchnię. Cały kompleks ze świątynią łączyły podziemne przejścia. Wykopaliska potwierdziły wiarygodność przekazów ikonograficznych z końca XVIII wieku, pokazując zwartą strukturę zabudowy (Rys. 9 C). Obecnie miejsce funkcjonuje jako rezerwat archeologiczny. Układ zabudowań można obserwować z wyniesionej platformy. Przy współczesnym kościele zrekonstruowano kaplicę (Rys. 9 A). Do zwiedzania udostępnione są zarówno wykopaliska, jak i podziemny korytarz (Rys. 9 B).
