Гиви Гавардашвили

РЕГУЛИРОВАНИЕ ЭРОЗИОННО-СЕЛЕВЫХ ПРОЦЕССОВ НА ГОРНЫХ ОБРАГАХ С ПРИМЕНЕНИЕМ ДЕРЕВЯННЫХ КОНСТРУКЦИЙ

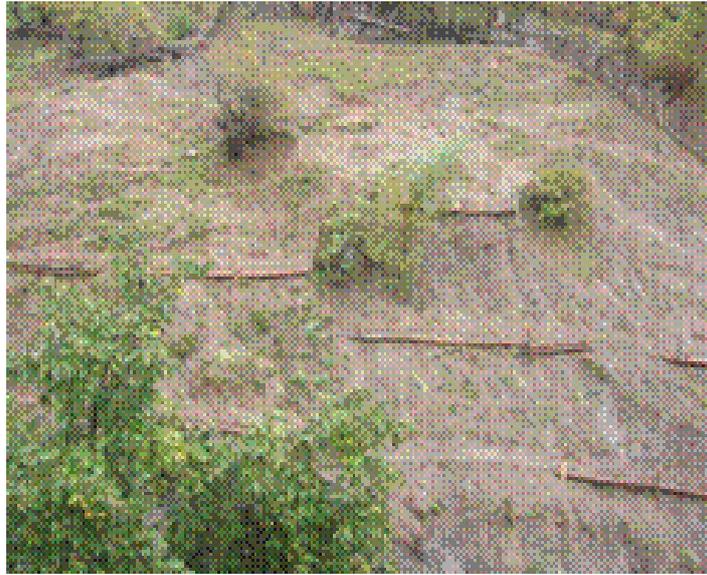
Рис. 1. Общий вид левого эрозионно-оползневого склона р. Тумбра

Объектом исследований в Лентехи являлся левый эрозионно-оползневый склон реки Тумбра, геометрические размеры которого: длина - 78 м, ширина - 15 м, а уклон менялся в пределах 24-65°, исходя из топографии склона. (рис. 1).

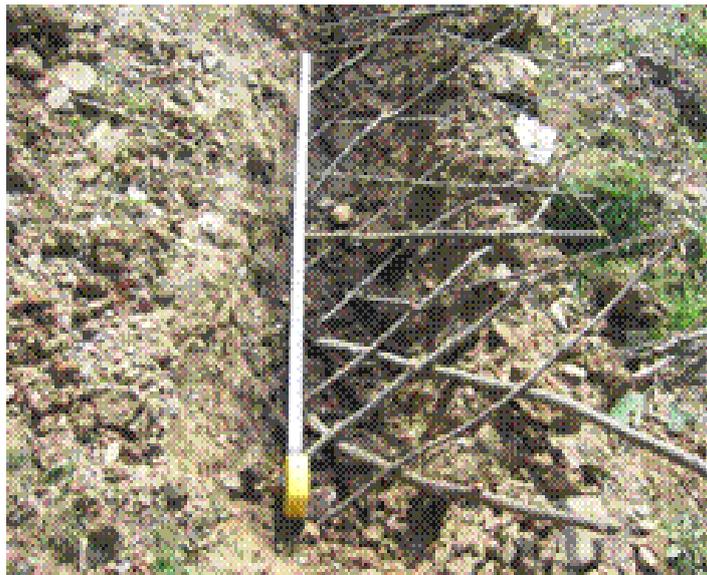
Рис. 2. Схема расположения веток при укладывании веток

Главная цель этого мероприятия прекращение развития эрозии и соответственно стимулирование процесса самовозобновления растительного сообщества местности. Для проведения мероприятия в период покоя растения (до появления листьев весной, или осенью после листопада) нарезаются стебли или ветви длиной 60-70 см. Для уменьшения расхода воды растения лучше использовать молодые ветви (во время засухи необходимо периодически поливать «бушлаг»). Впоследствии на эрозионном склоне создается террасоподобная ступень глубиной 40-50 см, куда укладываются ветви (1 м ступени - 20 веток; 10 - по диагонали вправо, 10 - влево, чем создается крестообразно-сетевая форма) (рис. 2).

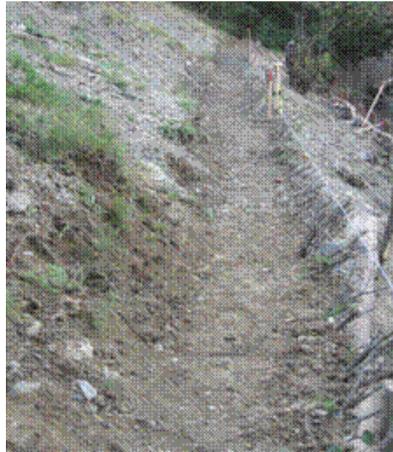
Рис. 3. Горный склон, укрепленный
бушлагами 30 июля 2008 года

утрамбовать. Для этого можно использовать дерн, съехавший при обрезании «карнизов», который укладывается на «бушлаг», что, с одной стороны, придает ему устойчивость, а с другой стороны, способствует восстановлению травяного покрова [2]. При укладывании в щель ветви не должны выступать из земли более чем на 20 см, лишнее нужно срезать. Вместе с тем большое значение имеет то, чтобы часть ветвей выступающая из земли была направлена вверх (ветви не должны быть очень большими). Интервал между «бушлагами» на узком эрозионном склоне приблизительно 2 м, на широком склоне - 3-4 м. Вместе с тем необязательно делать непрерывный ряд «бушлагов». Там, где сохранен дерн или место очень каменистое и трудно его освободить от камней, можно расположить «бушлаг» прерывисто. Работа была выполнена во второй половине октября-начале ноября 2008 года при использовании вышеуказанной методологии [1, 3]. В качестве материала были использованы ветви ивы и ольхи местных видов со следующими проектными данными: длина ветвей (лучше использовать молодые ветви) - 60-70 см; ширина ступеней «бушлагов» - 40-50 см; ветви не должны выступать из земли более чем на 20 см; на 1 м длины укладывается 20 ветвей: 10 - по диагонали вправо, 10 - влево, что создает крестообразно-сетевую форму; террасы «бушлагов» располагают последовательно (вверх) с нижней стороны склона, что облегчает работу на крутом склоне; нужно встать на нижней террасе и копать следующую террасу, выкопанную землю насыпают на нижний «бушлаг» (ивовые ветки); интервал между «бушлагами» приблизительно 2 м, на широком склоне - 3-4 м; рекомендуется на террасах бушлагов вносить органические удобрения; по окончании создания террас рекомендуется периодически поливать ветви. Итоговые результаты работы приведены в таблице 1. Между первой и второй террасой были посажены кустарниковые растения, в том числе ветивери - 30 саженцев [4], трава пампаси - 20 саженцев. На рисунке 3 показан общий вид левого эрозионно-оползневого склона р. Тумбра после укрепления «бушлагами».

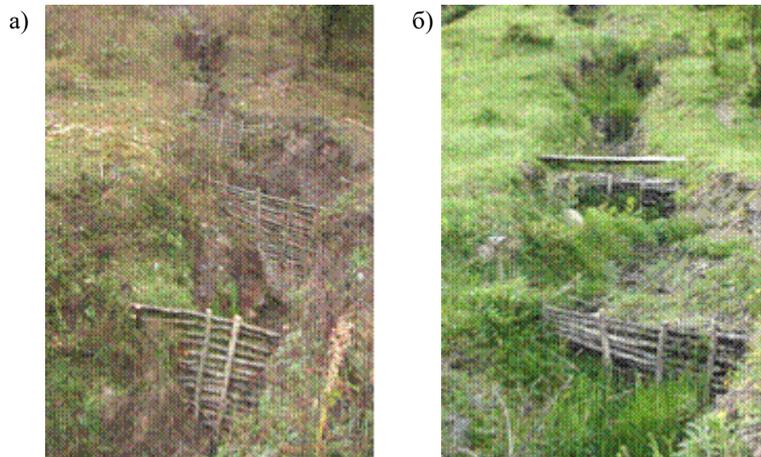
Рис. 4. Общий вид зарегулированного русла оврага
а) 30 июля 2008 года; б) 30 июля 2010 года

С целью регулирования эрозионно-селевых процессов и стабилизации уклона продольного профиля правого притока р. Тумбра с учетом методологии, разработанной в Институте водного хозяйства в водоток поместили шесть барражей, изготовленных из плетений ивовых веток высотой 0,90 м (рис. 4а), а на рисунке 4б показан фотоматериал отражающий работу барражей через два года (июль 2010 года). На рисунке 5 показан верхний бьеф сооружения, заполненного эрозированными частицами, задержанными одним барражем в русле долины [1].
