Awaria żelbetowego zbiornika WKF oraz sposób wzmocnienia stalowymi cięgnami bez przyczepności

Dr inż. hab. inż. Andrzej Seruga, dr inż. Mariusz Zych, mgr inż. Łukasz Ślaga,
Politechnika Krakowska

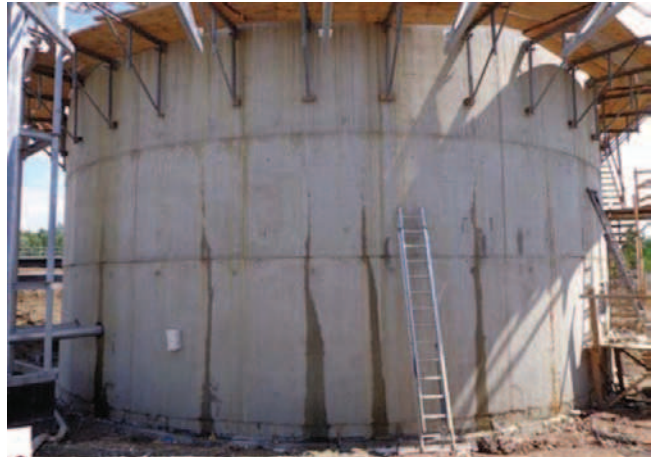
Próbę szczelności zbiornika rozpoczęto 17.05.2014 r. w godzinach przedpołudniowych. Po 5 dobach napełniania zbiornika, w godzinach porannych, zaobserwowano pionowe rysy na całym obwodzie ściany zbiornika, przez które sączyła się woda. W wyniku zaistniałej sytuacji podjęto decyzję o wstrzymaniu dalszego napełniania zbiornika. W tym czasie ściana zbiornika obciążona była słupem cieczy o wysokości 9,0 m (czyli 1 m wody ponad górną krawędzią powłoki walcowej). Z uwagi na niebezpieczeństwo wystąpienia katastrofy (na skutek możliwego uplastycznienia obwodowego zbrojenia) podjęto następnie decyzję o obniżeniu

Rys. 2. Przekieki na ścianie zbiornika WKF przy słupie cieczy 5,5 m

zwierciadła wody. Na rysunku 2 widoczne są przecieki, podczas niedokończonej próby szczelności zbiornika, przy poziomie cieczy 5,5 m, mierzonym od połączenia ściany ze skosem płyty fundamentowej, tj. na poziomie kilku centymetrów pod drugim poziomym połączeniem konstrukcyjnym ściany.

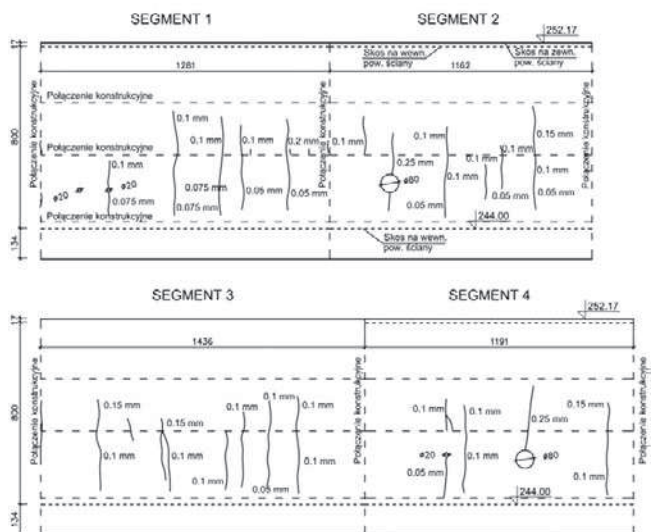
Rys. 3. Układ rys po próbie szczelności, słup cieczy $H=5,5$ m (rozwinięcie zewn. powierzchni)

Całościowy układ rys (na poszczególnych segmentach) oraz ich szerokości przedstawiono na rysunku 3. Zasięg występowania rys określono podczas pierwszej wizji lokalnej (słup cieczy 1,0 m ponad górną krawędź ściany), natomiast rozstawy i szerokości rys pomierzono podczas drugiej wizji lokalnej przy ciśnieniu słupa cieczy 5,5 m (na wysokości ściany). Szerokości rys w dolnej części nie przekraczały 0,1 mm, natomiast w górnej części 0,3 mm (przy poziomie wody jak wyżej). Bezpośredni pomiar szerokości rys oraz ich zasięgu był utrudniony, a czasem niemożliwy z uwagi na dużą ilość nalotu i zanieczyszczeń powierzchni ściany oraz przekroju samej rysy. Zabrudzenia te pochodziły z wyplukiwania na powierzchnię rys drobinek zaczynu cementowego

oraz osadów znajdujących się w wodzie, o czym świadczy ich rudawe zabarwienie. Zjawisko to powodowało stopniowe ograniczenie przecieków poprzez uszczelnienie przekroju rysy, ale również w przypadku zabrudzeń pochodzących z wody „zamulenia rysy”. Może to powodować nieskuteczną iniekcję rys żywicami. Wspomniane uszczelnienie rys w żadnym stopniu nie poprawia bezpieczeństwa i nośności powłoki zbiornika. Wykonane uszczelnienie rys żywicami poprawi trwałość betonu oraz konstrukcji. Zwykle przecieki na powierzchni ściany obserwuje się jako intensywne zawilgocenia. W przypadku niniejszego obiektu intensywność przecieków zaobserwowana 25 maja 2014 r. była tak duża, iż widoczne były strugi wody spływające ze ściany. Świadczy to o bardzo dużym odkształceniu zbrojenia i nadmiernej szerokości rys przy wysokości napełnienia 9 m. Wysokości przecieków, które są widoczne około 1 m poniżej poziomu zwierciadła wody, świadczą o braku skutecznego działania zaprojektowanego zbrojenia.

Przed przystąpieniem do robót wzmocniających konstrukcję należało przeprowadzić prace polegające na uszczelnieniu istniejących rys. W tym celu pionowe rysy na obwodzie ściany, jak również w linii pionowych połączeń konstrukcyjnych wypełniono za pomocą iniekcji żywicami epoksydowymi. Iniekcja pozwoliła nie tylko na uszczelnienie rys, ale również ich sklejenie.

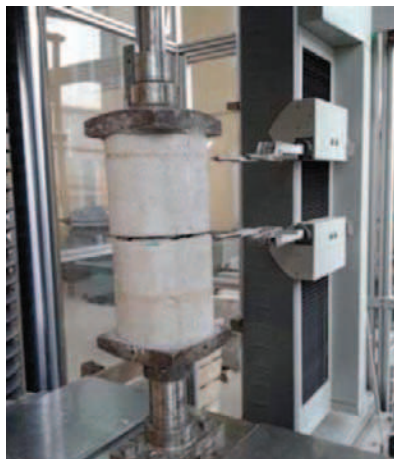
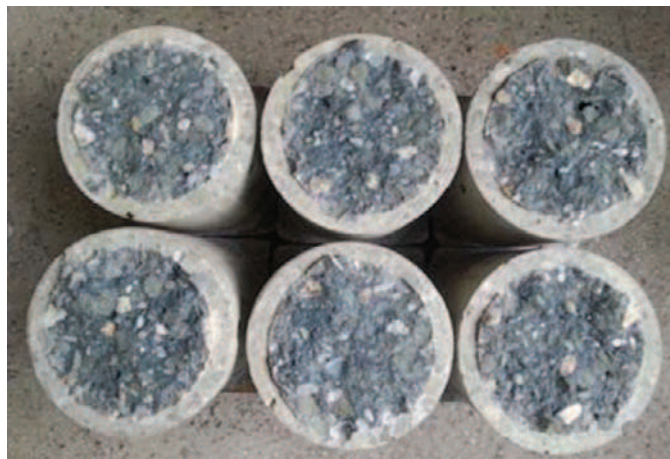
Rys. 4.
Badanie wytrzymałości betonu na osiowe rozciąganie (z lewej), przełom próbek (z prawej)

1,25, średnia wytrzymałość betonu na ściskanie określona na próbkach \varnothing 0,15x0,30 m wynosiła 33,5 MPa. Można zatem uznać, że beton spełniał wymagania projektowanej klasy betonu C30/37. Badania wytrzymałości betonu na osiowe rozciąganie przeprowadzono w Laboratorium Instytutu Materiałów i Konstrukcji Budowlanych Politechniki Krakowskiej na 3 próbkach walcowych o wymiarach \varnothing 0,15x0,30 m (rys. 4) pobranych końcem maja 2014 r. podczas betonowania obiektów towarzyszących wg tej samej receptury. Wyniki z przeprowadzonych badań zestawiono w tabeli 1.

Wytrzymałość badanego betonu na rozciąganie osiowe po 41 dniach dojrzewania kształtuje się na poziomie 1,96 MPa. Biorąc pod uwagę wiek betonu (60–90 dni) w chwili prowadzonej próby szczelności oraz zastosowanie cementu CEM III/A 42,5N-HSR/NA, rzeczywista wytrzymałość betonu na osiowe rozciąganie winna być nieco wyższa. Projektując konstrukcje budowlane, należy mieć jednak na uwadze fakt, że dane dotyczące właściwości betonu podane w normie [2] odnoszą się do mieszanek wykonywanych na kruszywie kwarcytowym. W przypadku kruszyw zwirowych uzyskuje się niższe wartości wytrzymałości betonu na osiowe rozciąganie. To samo dotyczy modułu sprężystości, którego wartość normową należy skorygować wprowadzając współczynnik 0,7.

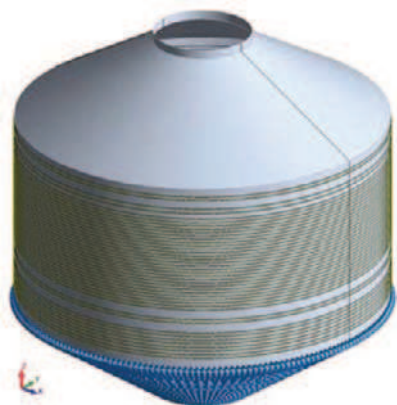
Rys. 5.
Zastępcze
obciążenie
liniowe od
sprężenia

Po wstępnym przyjęciu liczby i rozmieszczenia cięgien sprężających, do modelu numerycznego przedstawionego w punkcie 6.1 wprowadzono dodatkowy przypadek obciążeniowy. Sprężenie zewnętrzne cięgna bez przyczepności zamodelowane zostało jako zastępcze obciążenie liniowe o wartości 18,65 kN/m skierowane do środka zbiornika (rys. 5). Dla tak zdefiniowanego obciążenia od sprężenia, na podstawie analizy stanu naprężeń powłoki cylindrycznej, przeprowadzono weryfikację efektywności wstępnie założonego sprężenia. W tym celu wykonano następujące kombinacje obliczeniowe:

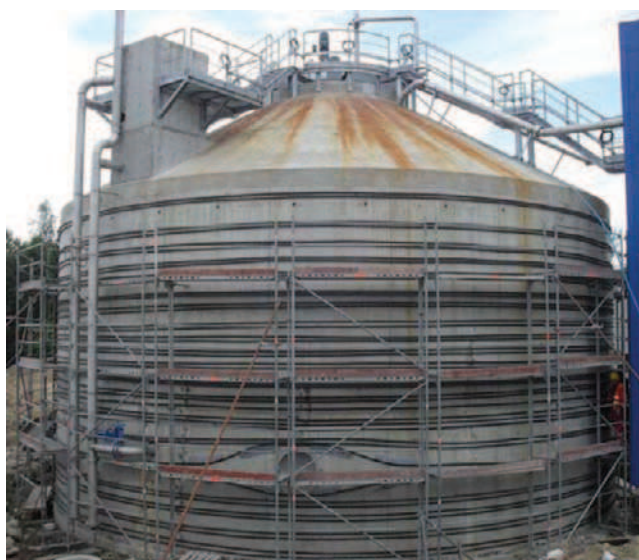
Rozmieszczenie ciężni sprężających na obwodzie ściany przedstawiono na rysunku 9. Po zamocowaniu stalowych pilastrów przystąpiono do układania i stabilizacji osłonek polietylenowych, w których umieszczono ciężna sprężające bez przyczepności. Dwa ciężna kotwione w pilastrze P17 przebiegające w osi otworów rewizyjnych musiały zostać odgięte poniżej i powyżej otworu. W tym celu skonstruowane zostały stalowe dewiatory wykonane z blachy grubości 15 mm. Usytuowanie dewiatorów i sposób ich uźebrowania przedstawiono na rysunku 10.

Rys. 9. Rozmieszczenie ciężni sprężających na wysokości ściany zbiornika

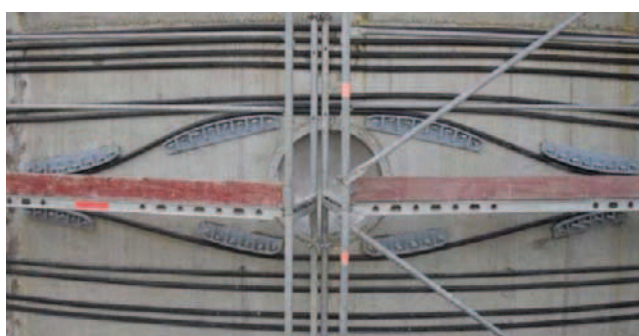
Rys. 10. Układ stalowych dewiatorów przy otworze technologicznym

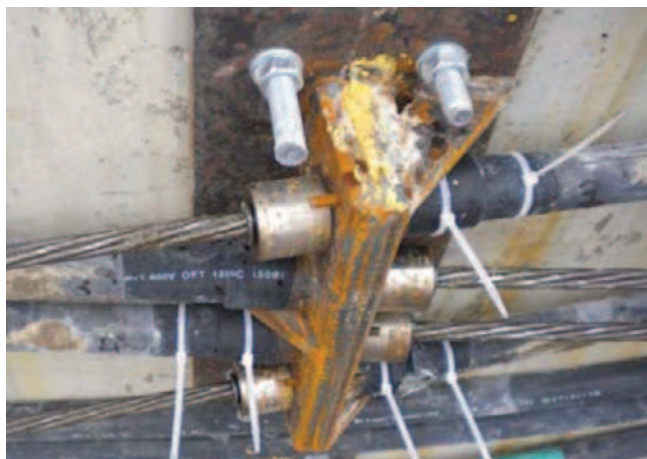
Przestrzeń między blachami oporowymi pilastrów została wypełniona zaczynem cementowym i uszczelniona pianką poliuretanową (rys. 11). Do wykonania

zabezpieczenia użyto zaczynu cementowego na cemencie CEM I 42.5. Zakotwienia zabezpieczono kołpakami stalowymi wypełnionymi smarem. W miejscu przylegania kołpaka do płyty oporowej umieszczono uszczelkę gumową (rys. 12) i doszczelniono silikonem dekarskim. Stalowe pilastry, po oczyszczeniu, zabezpieczono przed korozją przez dwukrotne powlekanie

Rys. 11. Zabezpieczenie antykorozyjne przestrzeni między blachami oporowymi

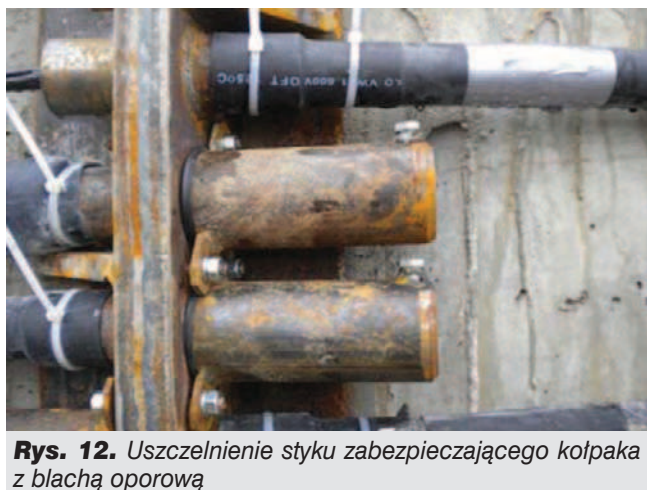
Rys. 12. Uszczelnienie styku zabezpieczającego kotłaka z blachą oporową
