Nośność wzmocnionego żelbetowego stropu obiektu podziemnego

Dr inż. Elżbieta Grochowska, prof. dr hab. inż. Antoni Matysiak, Uniwersytet Zielonogórski

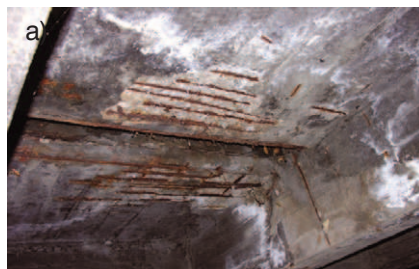
Rys. 3.

Płyty stropowe: a) widok skorodowanych prętów zbrojeniowych w płycie stropowej w polach pełnych, b) widok skorodowanych prętów zbrojeniowych w płycie stropowej w polach z otworami wyspowymi

Otulina zbrojenia dolnego jest odspojona od zbrojenia, co pokazano na rysunku 3a, odpadała przy uderzeniach młotkiem. Zbrojenie przęsłowe jest wykonane z prętów $\varnothing 10$ i $\varnothing 12$ ze stali 18G2 w rozstawie co 9 cm lub parami co 18 cm. Pręty są skorodowane obwodowo. Pomierzony przekrój metaliczny prętów wynosi 7–8 mm. Wytrzymałość betonu oceniono badaniami sklerometrycznymi. Wytrzymałość wynosi $R_b = 8,28$ MPa.

Wyniki obliczeń wykazały, że konstrukcja żelbetowa stropu nad bunkrem ma elementy nośne i nienośne. Płyty stropowe w polach z otworami wyspowymi i wentylacyjnymi w wyniku uszkodzenia zbrojenia i betonu są nienośne. Płyta stropowa w polach pełnych może być uznana, jako nośna do wartości obciążenia zewnętrznego równomiernie rozłożonego wynoszącego $g_{z0} = 31,78$ kN/m², pod warunkiem zabezpieczenia zbrojenia i betonu przed dalszą korozją i destrukcją żelbetu. Żebra żelbetowe stropu należy uznać za nośne do wartości obciążenia zewnętrznego wynoszącego $g_{z0} = 14,78$ kN/m² pod warunkiem przeprowadzenia robót naprawczych zbrojenia i betonu żebra.

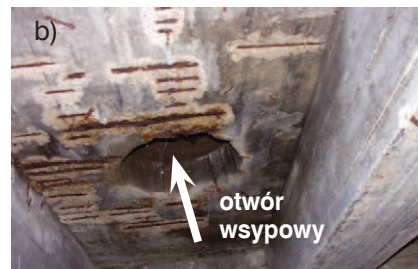
W widoku strefy przęsła zbrojenie jest odkryte, bez otuliny, całkowicie skorodowane i odspojone od betonu (rys. 3b). Beton nad zbrojeniem jest uszkodzony przez wody opadowe i zmarzliny. Widoczna jest znaczna destrukcja elementu żelbetowego. Po analizie stanu technicznego uznano, że płyta żelbetowa nie ma nośności, nie nadaje się do użytkowania i zagraża bezpieczeństwu.

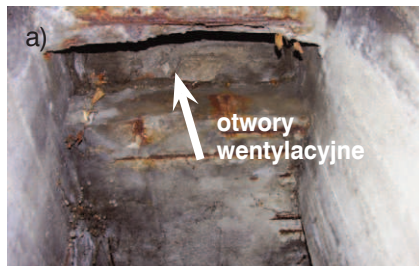
Rys. 4.

Płyta stropowa i żebro: a) widok skorodowanego zbrojenia przy otworach wentylacyjnych, b) widok skorodowanych strzemion i narożnych prętów belki

W widoku od strony pomieszczenia, zbrojenie jest całkowicie skorodowane i odspojone od betonu. W strefie wokół otworów widoczny jest brak otuliny zbrojenia (rys. 4a). Beton nad zbrojeniem jest uszkodzony przez wody opadowe i zmarzliny, a powierzchnia płyty i żebra stropowych jest pokryta wysoleniami. Po analizie stanu technicznego uznano, że płyta żelbetowa nie ma nośności i nie nadaje się do użytkowania.

W strefie podłużnych, międzyżebrowych otworów wentylacyjnych położonych w linii słupów budynku biurowego, konstrukcja żelbetowa stropu i żeber jest znacznie uszkodzona i wymaga wykonania robót naprawczych. Obecnie konstrukcja żelbetowa jest poddana niszcącemu działaniu wód opadowych, zamrażaniu powierzchniowemu i wgłębniemu wody rozsadzającej beton i korodującej stal zbrojenia oraz uszkodzeniom karbonatyzacji zbrojenia, w wyniku zalegania w bunkrze miału węglowego od ponad 20 lat.

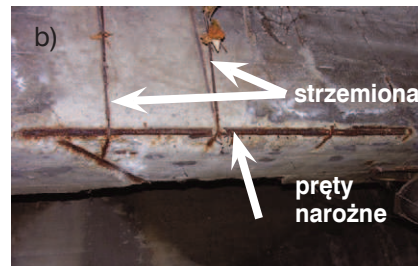
W odkrywce części przęsłowej otulina betonowa jest odspojona od zbrojenia. Uszkodzenia występują na bocznych i dolnych powierzchniach żeberek przyległych do otworów wyspowych. Pręty narożne zbrojenia przęsłowego są znacznie skorodowane. Zbrojenie przęsłowe stanowi 8 prętów $\varnothing 16$ ze stali 18G2, które są skorodowane obwodowo. Po oczyszczeniu badanych prętów, metaliczny rdzeń średnicy wynosi około 12 mm. Strzemiona żebra również są skorodowane obwodowo. Na podstawie badań sklerometrycznych wytrzymałość obliczeniowa betonu wynosi $R_b = 5,82$ MPa.

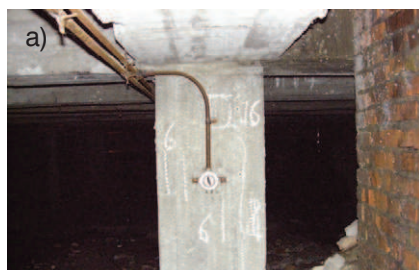
Rys. 5.

Stup żelbetowy i ściana: a) widok słupa żelbetowego, b) ściana zbudowana z szeregu kręgów

Słupy żelbetowe o przekroju 50×50 cm są zbrojone obwodowo 8 prętami $\varnothing 12$ ze stali gładkiej. Ogólny widok słupów pokazano na rys. 5a. Beton otuliny jest słaby, a na części słupów niedokładnie wypełniony, w szalunku tworzył strukturę z widocznym zbrojeniem. Zbrojenie pionowe i strzemiona są obwodowo skorodowane.

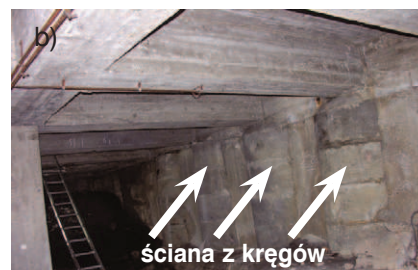
Ściana oporowa została zbudowana z szeregu kręgów o średnicy 120 cm (rys. 5b) wypełnionych grubym kruszywem o średnicy 5–20 mm, otoczonym zaczynem cementowym. Pomierzona grubość ścianki kręgu wynosi 10 cm. Nie stwierdzono spękań czy też odkształceń w wykonanych odkrywkach. Fragmenty między studniami zostały wykonane, jako monolityczne z betonu. Ścianę wieńczy belka żelbetowa wysokości 50 do 70 cm, na której oparte są żebra stropowe.
