Kościół pod wezwaniem Świętego Krzyża w Bytomiu Miechowicach – przemieszczenia poziome pod wpływem dokonanej eksploatacji

The Holy Cross Church in Bytom Miechowice - horizontal displacement due to coal mining

Inż. Damian Wagner^{*)}

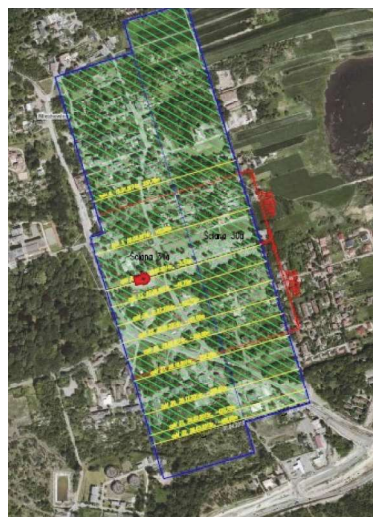
Rys. 6. Położenie obiektu kościoła w stosunku do eksploatacji w pokładzie 510 ścianami 30a i 31a

Fig. 6. Location of the church in relation to the “30a” and “31a” longwalls in 510 coal seam

Eksploatację pokładu 510 w warstwie przyspągowej ścianami 30a i 31a (rys. 6) rozpoczęto w czerwcu 2013 roku, na głębokości 825 m, w kierunku południowo-wschodnim (180°), z wyznaczonymi rygorami eksploatacji górniczej:

- głębokość prowadzonej eksploatacji,
- zakres prowadzonej eksploatacji i położenie względem krawędzi oraz niecki całkowitych obniżzeń (rys. 6 i rys. 9),
- prędkość prowadzonej eksploatacji,
- wysokość wybieranej warstwy,
- kierunek prowadzonej eksploatacji,
- ilość wcześniej prowadzonych eksploatacji,
- system prowadzenia eksploatacji.

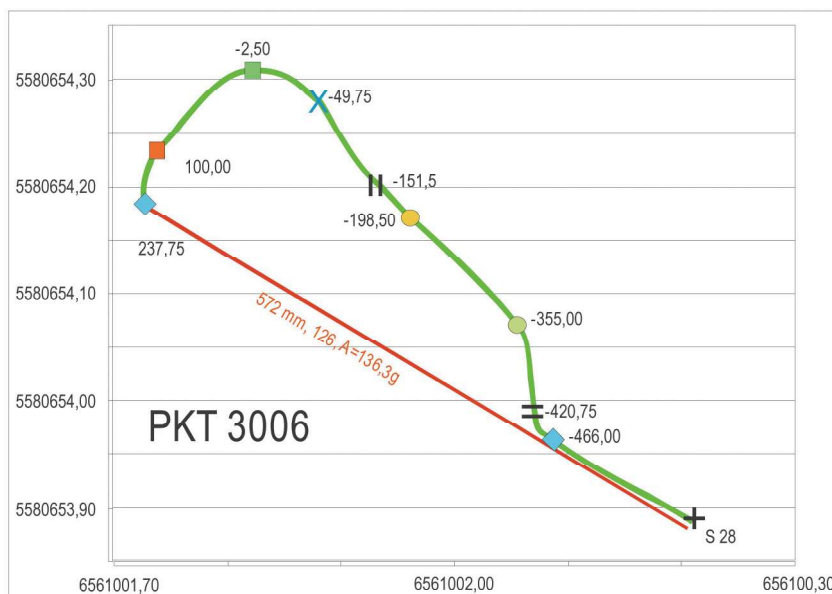
Rys. 8. Trajektoria przemieszczeń poziomych punktów sieci GPS
Fig. 8. Horizontal trajectory of displacement of the GPS network points

Na rysunku 8 przedstawiono (na przykładzie jednego punktu) trajektorię przemieszczania się punktu w zależności od odległości frontu ścianowego od obiektu oraz wektor przemieszczenia całkowitego.
