# Overview of corrosion problems of tower structures and proposals for their solution

## Przegląd problemów korozyjnych dotyczących obiektów wieżowych i propozycje rozwiązań

*Tower structures very often have a lattice design, which creates many problems in the proper application and maintenance of anti-corrosion coatings. Solutions to this problem include selection of corrosion resistant materials for the structure and appropriate methods of joining the elements of the structure, achieving the highest possible degree of surface preparation, careful application of coatings and their seasoning, proper protection of areas where the structure is anchored to the ground, applying additional methods of protection such as sacrificial protection. Problems with the durability of tower structures and suggestions for their improvement are presented based on the authors' own research and literature reports.*

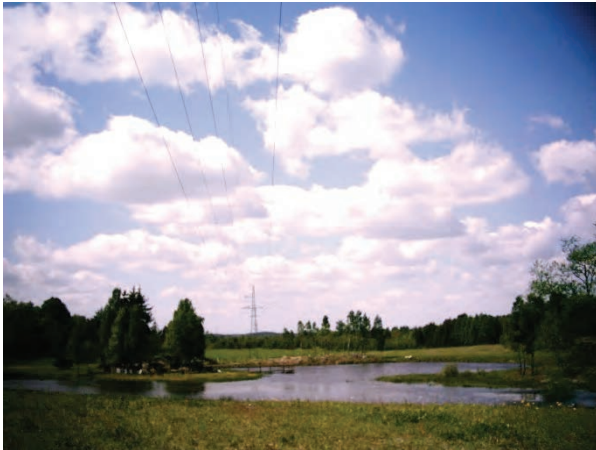
Photo 1. Power line located in a wetland with humus soils and high moisture content

Fot. 1. Linia energetyczna zlokalizowana na podmokłych terenach z glebami humusowymi i wysoką wilgotnością

Tower structures are operated under atmospheric conditions. Depending on their location, they are exposed to various environmental factors, such as erosion and corrosion processes caused by soil and air pollutants, solar radiation, humidity, an atmosphere rich in chloride ions, e.g. in coastal areas [3] or caused by an industrial atmosphere [4]. An example of towers located in a highly corrosive area is shown in Photo 1.

Konstrukcje wieżowe eksploatowane są w warunkach atmosferycznych. W zależności od usytuowania narażone są na różne oddziaływania środowiska, takie jak procesy erozyjne i korozyjne – spowodowane zanieczyszczeniami gleby i powietrza, promieniowaniem słonecznym, wilgocią, atmosferą bogatą w jony chlorkowe, np. w strefach przybrzeżnych [3], atmosferą przemysłową [4]. Przykład zlokalizowania słupów w miejscu o silnym oddziaływaniu korozyjnym przedstawiono na fot. 1.

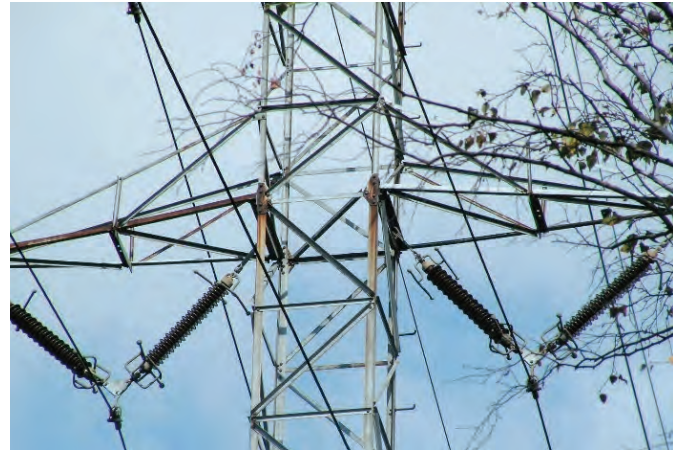
Photo 2. Corrosion of galvanized tower structure components after 10 years of service

Fot. 2. Korozja ocynkowanych elementów konstrukcji wieżowej po 10 latach eksploatacji

In Poland, the authors have only encountered hot-dip galvanised zinc coatings as the sole means of corrosion protection. However, due to the low durability of zinc coatings alone in some corrosive environments (Photo 2), this solution is being replaced by duplex systems or organic coatings only.

Na terenie Polski autorki spotkały się jedynie ze stosowaniem zanurzeniowych powłok cynkowych jako samodzielnego zabezpieczenia antykorozyjnego. Z uwagi jednak na niską trwałość samodzielną powłok cynkowych w niektórych środowiskach korozyjnych (fot. 2) rozwiązanie to jest zastępowane systemami duplex lub wyłącznie powłokami organicznymi.

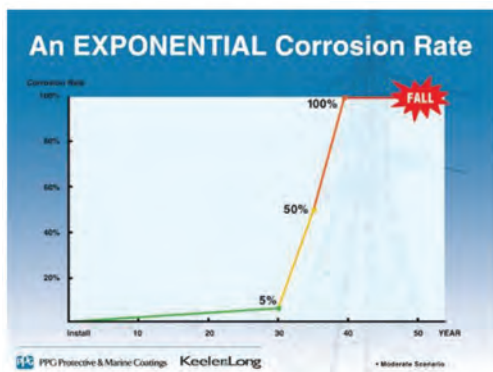
Fig. 1. Rate of corrosion processes

Rys. 1. Szybkość postępowania procesów korozyjnych

Coating systems with a high-zinc primer, containing more than 92% of zinc, also referred to as cold galvanised coatings, are mainly proposed for the renovation of coating protection systems [3, 6–8]. Regarding the renovation of such systems on steel and galvanised steel towers, it is recommended to carry out repairs as soon as possible after the damage has appeared, since crevice corrosion at the coat flaking location and in corroded areas develops more rapidly than the original corrosion processes [2, 25]. A number of strategies used during renovation are presented by M. Dromgool [26]. They are based on determining the rate of corrosion progression (Fig. 1).

Jako systemy do renowacji zabezpieczeń powłokowych proponowane są głównie systemy powłokowe z gruntem wysokocynkowym, z zawartością cynku powyżej 92%, tzw. cynkowanie na zimno [3, 6–8]. Jeśli chodzi o renowację zabezpieczeń na wieżach stalowych i stalowych ocynkowanych, zaleca się wykonywanie napraw jak najszybciej po ukazaniu się zniszczeń, ponieważ korozja szczelinowa w miejscu łuszczenia się powłok i w miejscach skorodowanych rozwija się szybciej niż pierwotne procesy korozyjne [2, 25]. Wiele strategii stosowanych podczas renowacji opisał M. Dromgool [26]. Podstawą jest w nich określenie szybkości postępowania korozji (rys. 1).

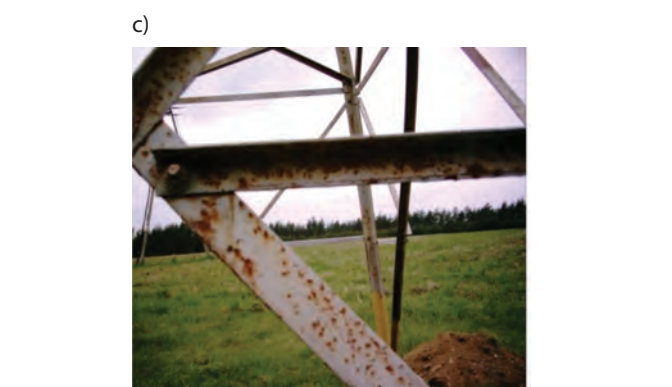
Photo 5. Discontinuities and areas where the coating is thinner: a) underpainting, b) overpainted inclusions and weld spatter, c) insufficient coating thickness in a given corrosive environment

Fot. 5. Nieciągłości i miejsca, w których powłoka jest cieńsza: a) niedomalowania, b) zamalowane wtrącenia i rozpryski spawalnicze, c) zbyt mała grubość powłok w danym środowisku korozyjnym

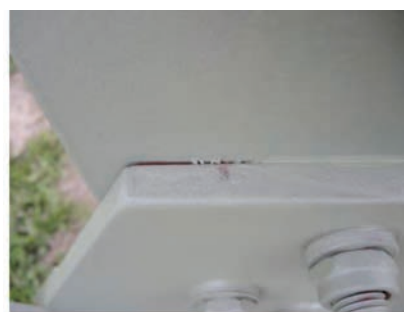
Photo 7. Lack of joint protection leading to joint corrosion and detachment of coatings around the joint

Fot. 7. Brak zabezpieczenia szczelin prowadzący do korozji szczelinowej i delaminacji powłok wokół szczeliny

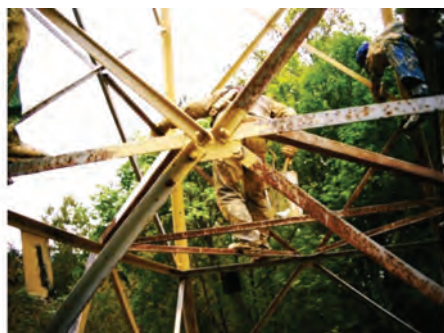
Photo 8. Improper seasoning of coatings applied at the construction site (application of a plastic film over a non-dry coating) leading to coating damage and long-term penetration of solvent from the topcoat into the primer coat

Fot. 8. Niewłaściwe warunki sezonowania powłok naniesionych na placu budowy (zabezpieczenie niewyschniętej powłoki plastikową folią) prowadzące do uszkodzeń powłoki oraz długotrwałej penetracji rozpuszczalnika z warstwy nawierzchniowej do powłoki gruntującej

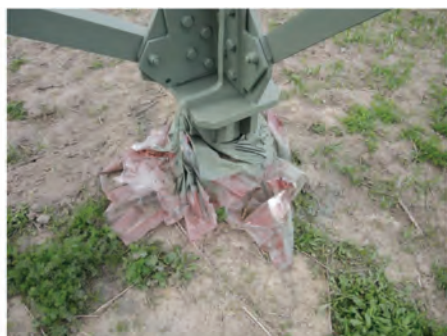
Photo 10. Brush application of coatings

Fot. 10. Nanoszenie powłok malarskich pędzłami

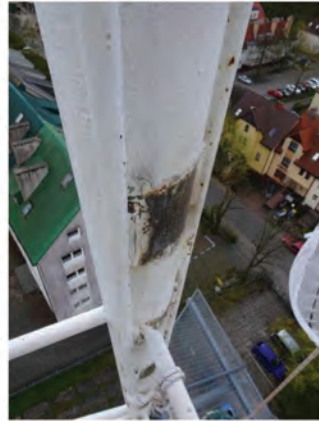
Photo 13. Low surface roughness after cleaning with a grinder (photo: Grzegorz Wasylczyszyn)

Fot. 13. Niska chropowatość powierzchni po czyszczeniu szlifierką (fot. Grzegorz Wasylczyszyn)

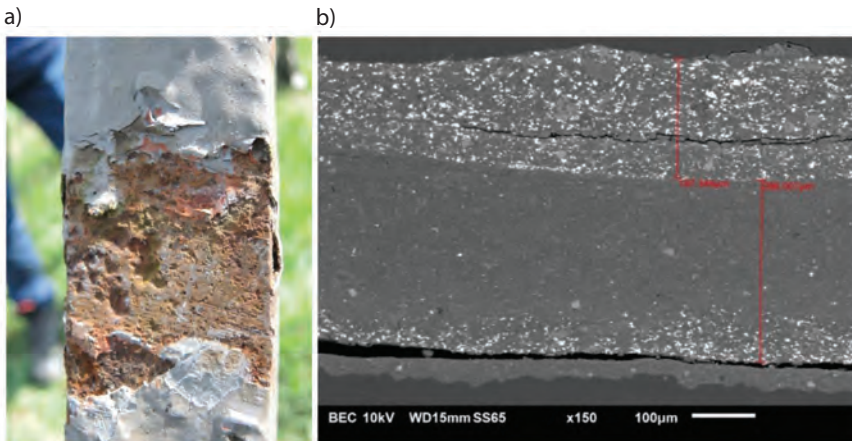
Photo 14. Separation of a repeatedly repainted thick coating (a) and fragments of detached coatings with visible interlayer separations – scanning microscope image (b)

Fot. 14. Odsolenie wielokrotnie przemalowywanej powłoki o dużej grubości (a) oraz fragmenty zdeldaminowanych powłok z widocznymi odsoleniami międzypowłokowymi – obraz z mikroskopu skaningowego (b)

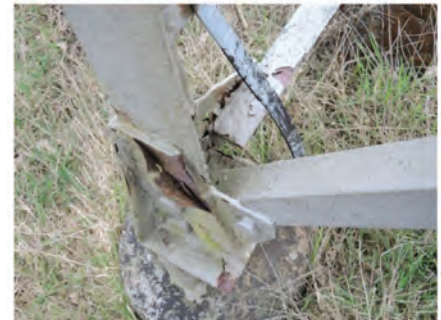
Photo 15. Corrosion in unprotected cracks

Fot. 15. Korozja w niezabezpieczonych szczelinach
