Zastosowanie białego betonu przy wykonaniu Muzeum Sztuki Nowoczesnej w Warszawie

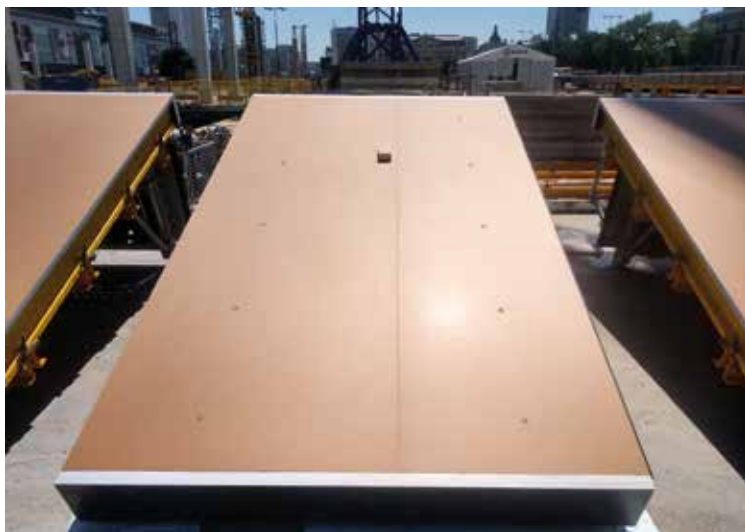
Fot. 2. Deskowanie z powłoką plastikową przygotowane do montażu

Szczególną uwagę zwrócono na poszycie deskowania. Ze względu na ograniczenie falowania krawędzi blatów (co jest powszechne w przypadku zastosowania sklejki z powierzchnią z żywicy fenolowej) projekt założył użycie sklejki brzozonej o grubości 21 mm z poszyciem plastikowym. Dodatkową cechą takiego rozwiązania jest uzyskanie powierzchni lekko chropowatej bez potysku, która często występuje przy standardowym rodzaju sklejki.

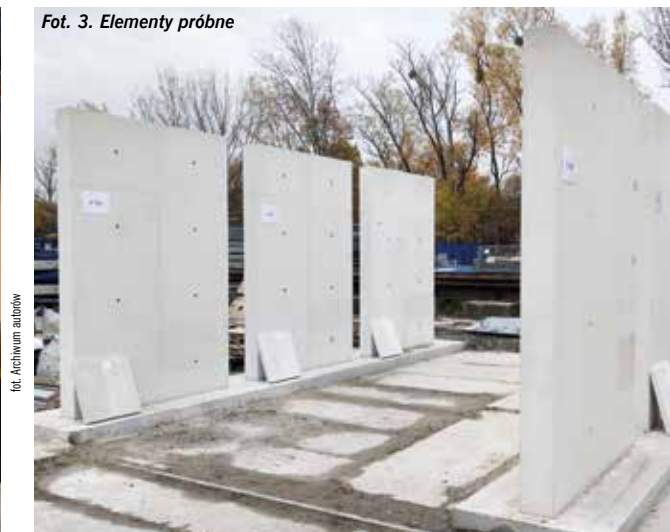
Fot. 3. Elementy próbne

Proces zatwierdzania materiałów został podzielony na pięć etapów. W pierwszej kolejności wykonawca był zobowiązany do przedstawienia próbek wszystkich materiałów, jakie planuje zastosować do wykonania mieszanki betonowej oraz deskowania. Ocenie podlegała nie tylko jakość, ale również ewentualny wpływ poszczególnych materiałów na kolor betonu. Po wstępnej akceptacji wykonawcą przygotował próbki betonu o wymiarach 60x60x5 cm. Kolejnymi krokami było przygotowanie próbek o wymiarach 200x200x8 cm oraz wykonanie fragmentów konstrukcji (słupa, ściany, stropu). Dopiero wówczas przystąpiono do wykonania mockupów – słupa zewnętrznego, fragmen-

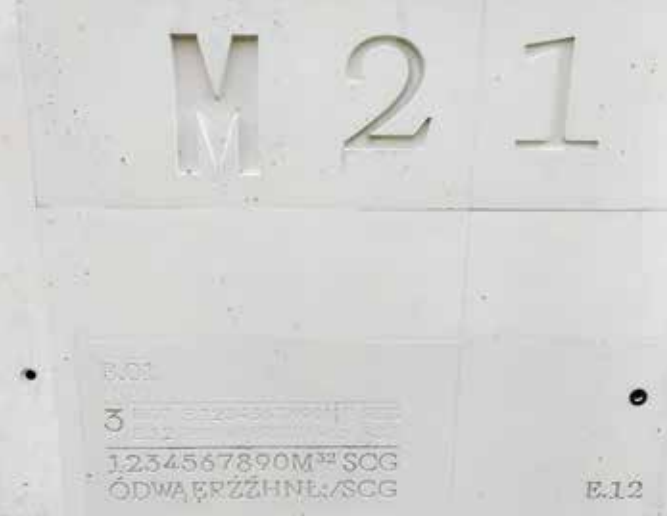
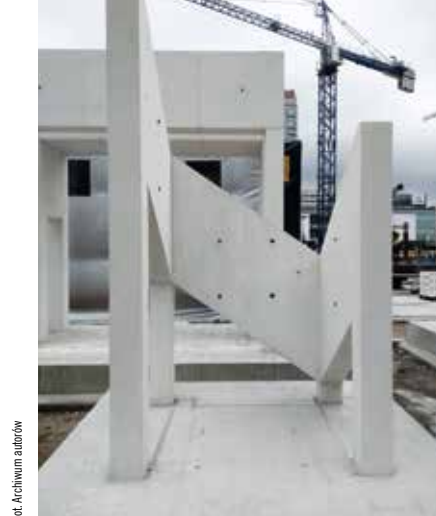
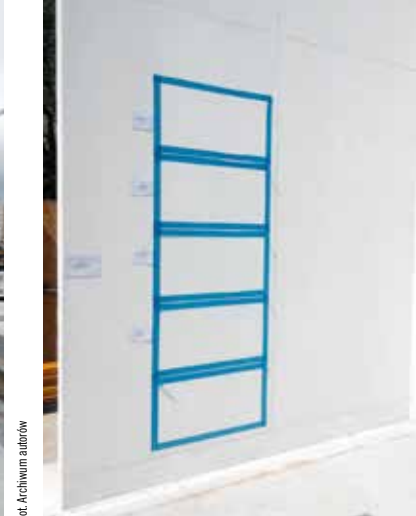
Od lewej:
Fot. 4. Mockup oznaczeń graficznych
Fot. 5. Mockup schodów
Fot. 6. Mockup elementów wewnętrznych – testy środków hydrofobizujących

tów konstrukcji wewnętrznej, elewacji i schodów, próbki oznaczeń graficznych przy użyciu matrycy. Po wykonaniu mockupów przystąpiono do opracowywania technologii uzupełnienia otworów po ściągach (projekt zakładał zlicowanie powierzchni i całkowite ukrycie miejsc po stożkach). Biorąc pod uwagę ilość betonu architektonicznego, a także zdając sobie sprawę, że może dojść do wystą-

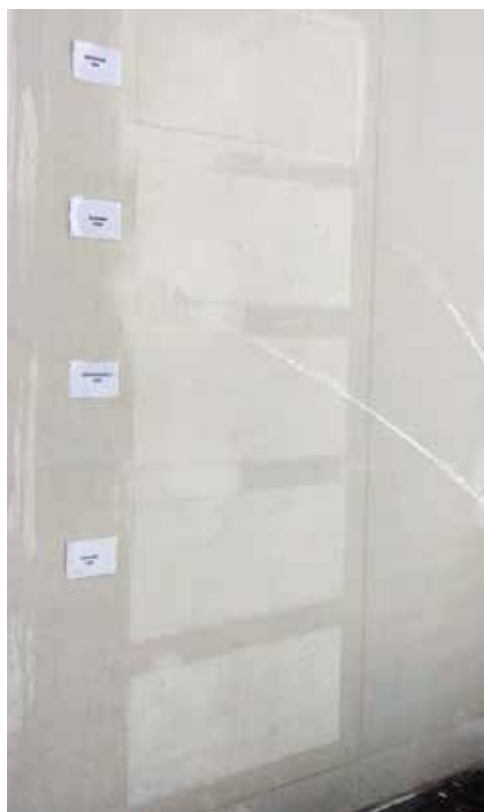
Fot. 7. Test wpływu środków hydrofobizujących na wygląd elewacji podczas opadów

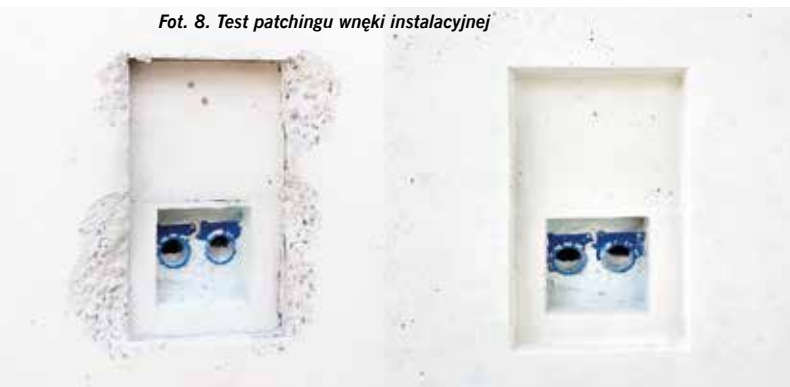
Fot. 8. Test patchingu wnęki instalacyjnej

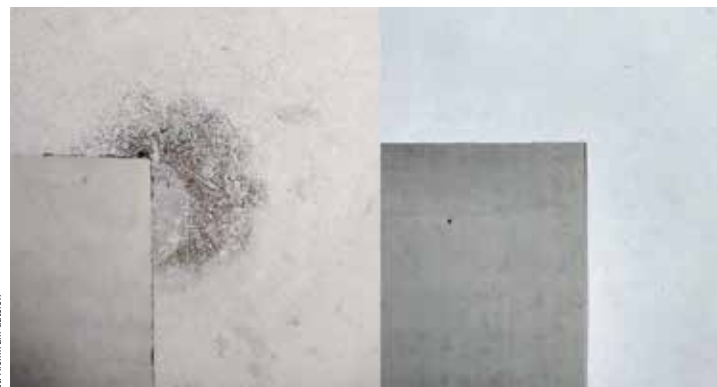
Fot. 9. Test patchingu narożnika

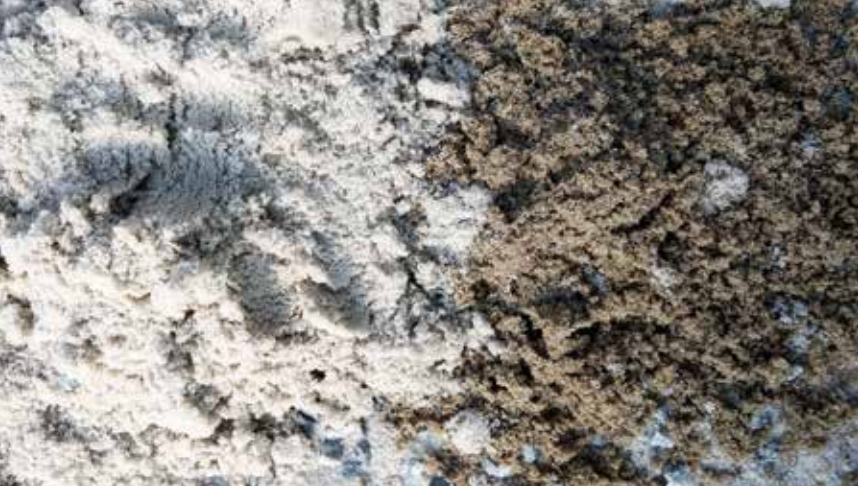
Fot. 10. Porównanie kolorystyki piasków (z lewej biały, z prawej wiślany)

Analiza dostępności kruszywa na terenie Polski wykazała, że zastosowanie kruszywa grubego stanowi problem ze względu na wysokie wytrzymałości (część elementów wewnętrznych zaprojektowano z klasy C45/55) oraz stopień mrozoodporności F150 dla elewacji. Z tego powodu zrezygnowano z zastosowania np. kruszywa marmurowego, jakie użyto przy wykonaniu wieży Fondazione Prada. Po przeprowadzeniu testów i ocenie wizualnej wykonanych próbek zdecydowano o użyciu gryszy granitowego. Odmienne miała się sytuacja z piaskiem. Ze względu na występowanie na terenie Polski piasku szklarskiego w kilku kopalniach, m.in. Smardzewice i Osiecznica, podjęto decyzję o użyciu mieszanki piasków z tych dwóch wybranych kopalni. Beton wykonany na bazie takiej mieszanki piasków uzyskał zdecydowanie jaśniejszą barwę niż beton na piasku wiślanym, co zostało potwierdzone przez wykonanie elementów próbnymi wykonanych przy użyciu tego materiału do dalszych prac nad mieszanką betonową, w trakcie oględzin przedstawiciele biura architektonicznego, w tym Thomasa Phiëra.

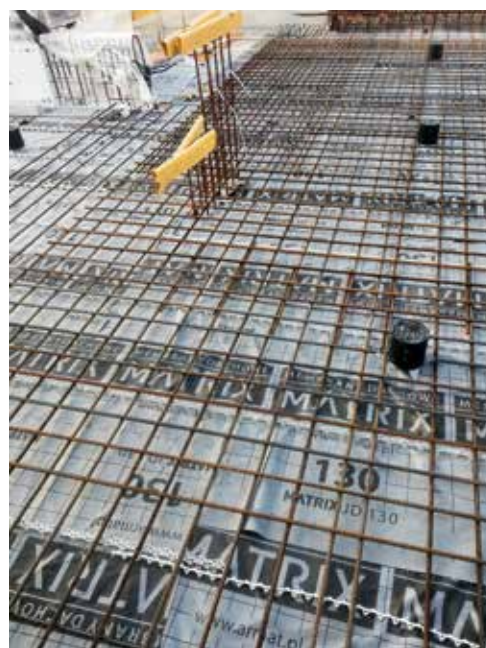
Fot. 11. Deskowanie stropu zabezpieczone matami

Dużym problemem okazało się uniknięcie osiadczenia rdzy ze zbrojenia na deskowaniu stropów. Po przeprowadzeniu szeregu prób zdecydowano się na zastosowanie mat układanych na przygotowanym deskowaniu. Maty chroniły deskowanie w trakcie procesu zbrojenia oraz zatrzymywały rdzę spływającą z prętów. Zabezpieczenie było usuwane bezpośrednio przed betonowaniem.
