Dzieje latarni w Twierdzy Wisłoujście w świetle badań architektonicznych z roku 2018

History of the Lighthouse of the Wisłoujście Fortress in Light of a 2018 Architectural Study

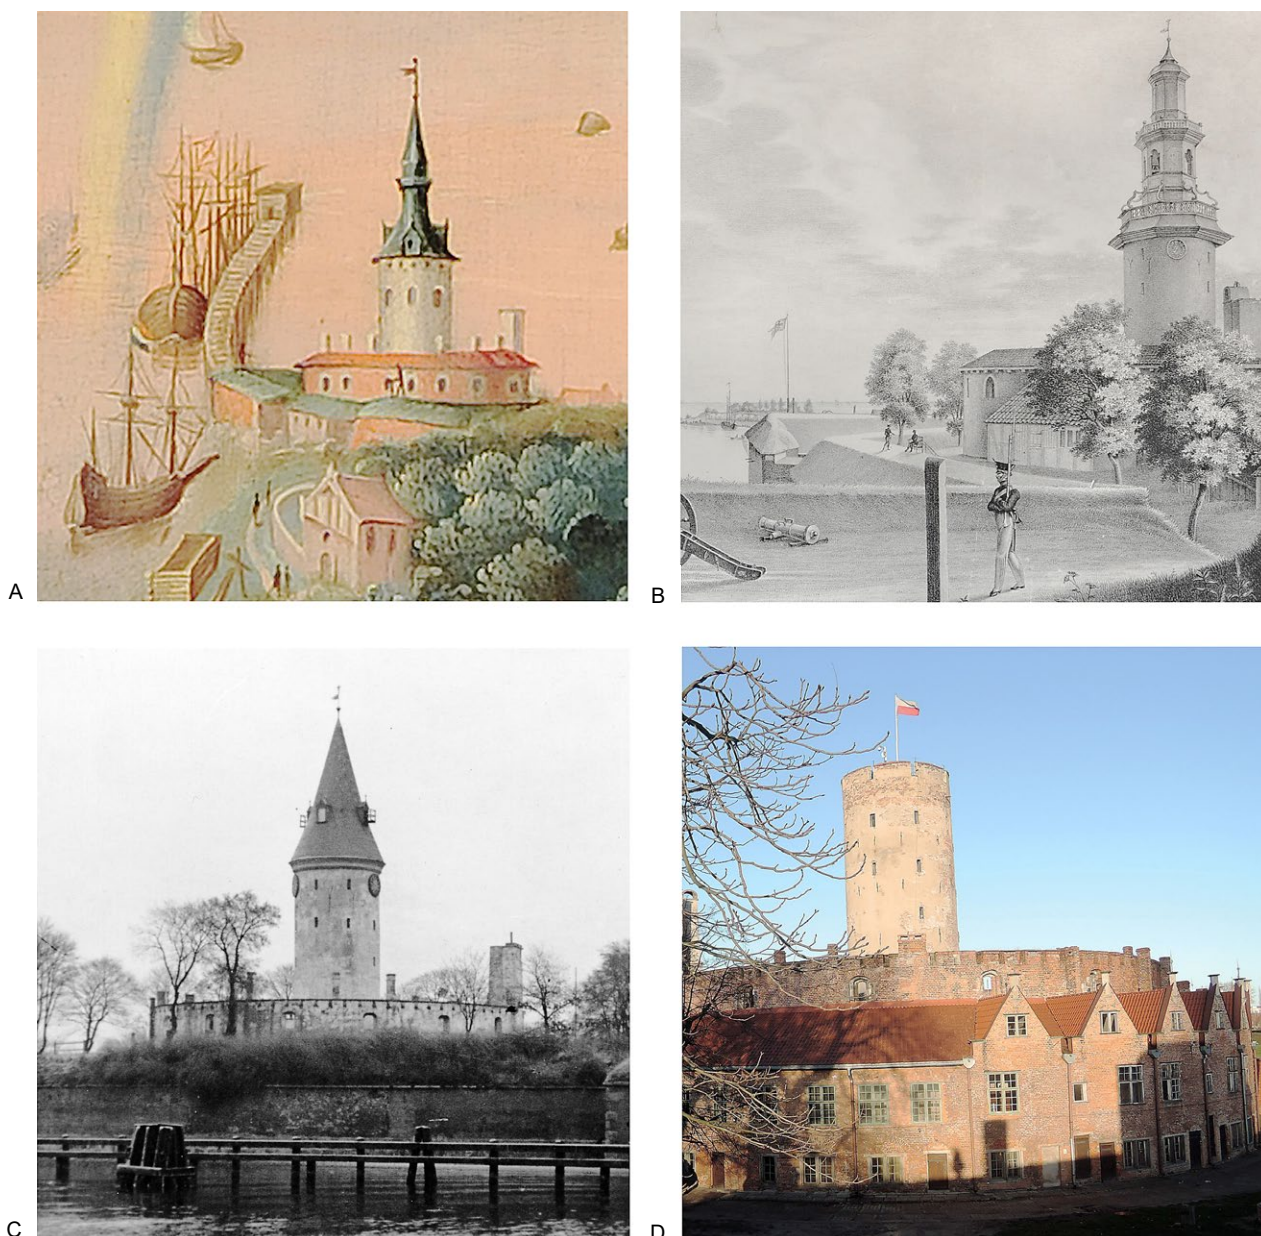
Ryc. 5. Zestawienie historycznych widoków ikonograficznych wieży; oznaczenia: A – widok z 1602 według A. van den Blocke'a (z zasobów Muzeum Gdańska), B – widok z 1829 (z zasobów BG PAN), C – widok z 1939 (z zasobów Muzeum II Wojny Światowej), D – widok z grudnia 2018; fot. P. Samól.

Fig. 5. Juxtaposition of historical iconographic views of the tower; legend: A – view from 1602 according to A. van den Blocke (from the collection of the Gdańsk Museum), B – view from 1829 (from the collection of the Library of the Polish Academy of Sciences), C – view from 1939 (from the collection of the Museum of the Second World War), D – view from December 2018; photo by P. Samól.
