Problematyka rusztowań w aspekcie bezpieczeństwa pracy na wysokości

dr inż. Michał Pieńko, Politechnika Lubelska

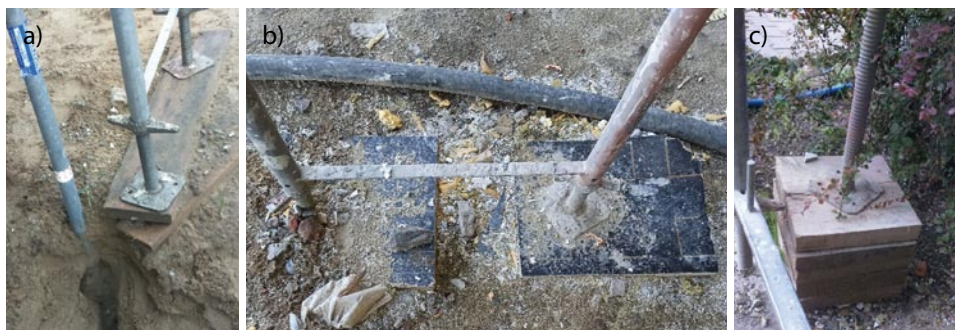
Do błędów dochodzi już na samym początku montażu, jeszcze przed ustawieniem pierwszej ramy rusztowania. Określenie wymaganej nośności podłoża gruntowego bardzo często ogranicza się do wizji lokalnej i próby, polegającej na sprawdzeniu, czy nie dochodzi do osiadania pod wpływem ciężaru osoby wykonującej montaż. Zakładając, że podłoże gruntowe posiada wymaganą nośność, rusztowania są ustawiane na podłożu, które nie zostało wyprofilowane ze spadkiem umożliwiającym odpływ wód opadowych (rys. 1a). Kolejnym błędem jest ustawianie rusztowania na podkładach drewnianych nieobejmujących obu podstawek jednej ramy rusztowania (rys. 1b). Zarówno w jednym, jak i drugim przypadku może dojść do nierównomiernego osiadania, skutkującego znacznym wzrostem sił wewnętrznych w poszczególnych elementach rusztowania. W pracy [9] przeanalizowano wpływ różnic zagęszczenia gruntu na rozkład sił wewnętrznych. Z analiz wynika, że znaczna różnica w poziomie zagęszczenia gruntu w kierunku równoległym do elewacji (pomiędzy poszczególnymi ramami) może skutkować nawet 10-krotnym wzrostem sił w kotwach. Znaczne różnice zagęszczenia gruntu w kierunku prostopadłym (w obrębie jednej ramy) mogą doprowadzić do wzrostu naprężeń normalnych w stojakach ram nawet o 60%. Niestety w wyniku tego typu błędów w Gdańsku w 2001 roku zginęły 2 osoby, a kilka innych zostało rannych. Jako wstępne przyczyny katastrofy wskazano błędnie wykonany montaż, a w szczególności ustawienie rusztowania na podmokłym gruncie bez odwodnienia. Kolejnym problemem jest ustawianie rusztowania na wielopoziomowych podkładach (rys. 1c) w celu zniwelowania różnic w poziomie posadowienia lub uzyskania założonego

Rys. 1. Niewłaściwe posadowienie rusztowania: a) niewyprofilowane podłoże, b) niezależne podkłady pod każdą podstawką, c) wielopoziomowe podkłady

poziomu pomostu roboczego. Producenci rusztowań posiadają w swoim asortymencie ramy o różnych wysokościach, umożliwiające zniwelowanie znacznych różnic w poziomie posadowienia. Jest to jednak element, który nie znajdzie zastosowania we wszystkich przypadkach, dlatego też dostawcy rusztowań ich nie posiadają lub posiadają ich niewielką liczbę. Podstawki regulowane umożliwiają precyzyjne wypoziomowanie rusztowania, należy jednak pamiętać, że dopuszczalne obciążenie podstawki regulowanej jest zależne od długości wykręcenia jej trzpienia i należy pozostawić zakład o długości minimum 150 mm wewnątrz stojaka ramy.

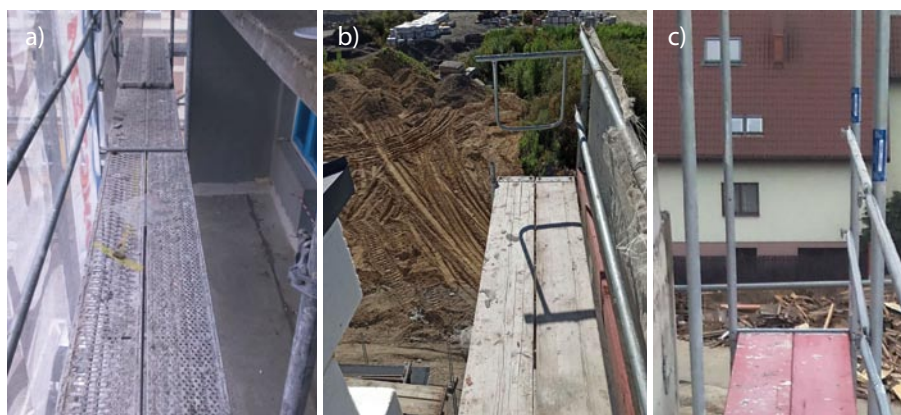
Rys. 2. Brak zabezpieczeń bocznych: a) w obrębie wnęk, b) w polu poza obrysem budynku, c) rama skrajna

- w przypadku obiektów posiadających balkony lub wnęki, w obrębie których dopuszczalna odległość jest znacznie przekroczona (rys. 2a);
- w rusztowaniach wystających poza obrys budynku, w których brakuje poręczy od strony wewnętrznej (rys. 2b);
- w polach skrajnych, gdzie poręcze czołowe stanowiące zabezpieczenie są pomijane (rys. 2c) lub montowane w niewłaściwy sposób, umożliwiającą ich obrót.

W ocenie autora najbardziej niebezpieczną sytuacją jest zapewnienie pozornego zabezpieczenia bocznego. Użytkownicy, zwłaszcza z mniejszym doświadczeniem w pracy na wysokości, widząc zamontowaną poręcz instynktownie się o nią opierają w trakcie przemieszczania się po rusztowaniu. Użytkownik jest przekonany, że w razie sytuacji niebezpiecznej może się pewnie chwycić poręczy i będzie ona stanowić punkt podparcia. W sytuacjach błędnego montażu poręczy, przedstawionych na rysunku 3, w momencie gwałtownego chwycenia poręczy może dojść do jej całkowitego wypięcia, czego konsekwencją może być upadek z rusztowania.

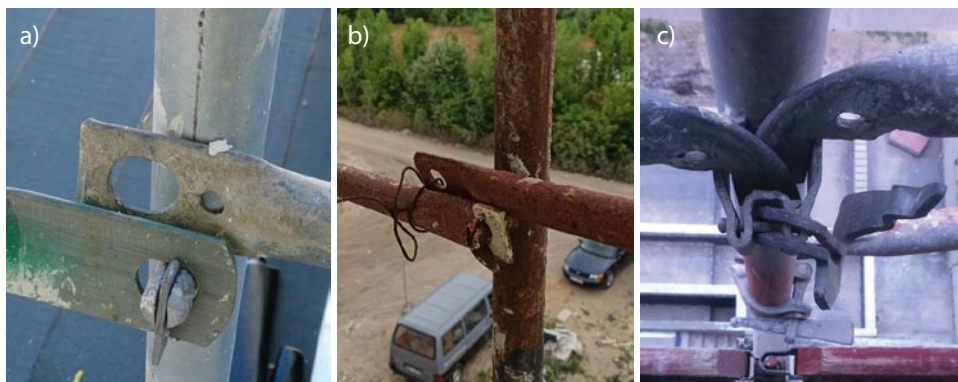
Rys. 3. Niewłaściwy montaż poręczy: a) poręcz niezabezpieczona, b) poręcz „na drut”, c) zniszczona blokada poręczy

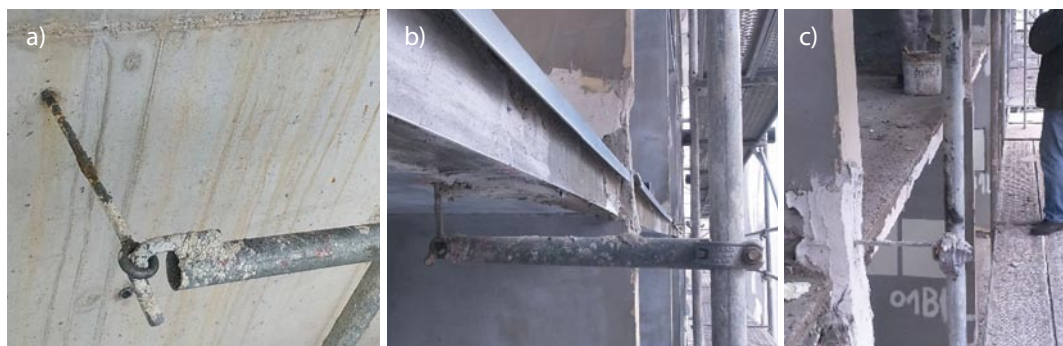
Zadaniem typowego zakotwienia w postaci kotwy montowanej w elementach konstrukcyjnych obiektu oraz łącznika kotwiącego montowanego do stojaka rusztowania jest przeniesienie obciążeń poziomych, wynikających z działania wiatru. Zarówno kotwa jak i łącznik kotwiący powinny być skierowane prostopadle do elewacji. W przypadku niewłaściwego kotwienia, np. takiego jak przedstawiono na rysunku 4a, w którym łącznik kotwiący jest równoległy do elewacji, w wyniku działania wiatru może dojść do obrotu złącza a tym samym utraty punktu podparcia. W przypadku kotwy równoległej do elewacji (rys. 4b) może dojść do nadmiernego zginania kotwy lub zruszenia kotwienia poprzez zmiżdżenie materiału, z którego jest wykonana ściana. Jeżeli kotwienie zostanie zrealizowane w połowie wysokości stojaka (rys. 4c), w wyniku działania wiatru wewnętrzny stojak ramy będzie nadmiernie zginany. Jeżeli nie ma możliwości wykonania kotwienia prostopadłego bezpośrednio w obrębie blachy węzłowej ramy, należy wykonać dodatkowe obliczenia sprawdzające dane rozwiązanie konstrukcyjne.

Praktycznie w każdym systemie rusztowania wymagane jest stosowanie kotew typu „V”, składających się z układu dwóch zestawów kotew i łączników kotwiących, usytuowanych pod kątem do elewacji. Ich zadaniem jest przeniesienie działania wiatru w kierunku równoległym do elewacji. Rozwiązanie jest praktycznie niespotykane w rzeczywistych konstrukcjach rusztowań. Fakt ten wynika z braku świadomości istoty tego typu kotwienia lub jest podyktowane uzyskaniem jak największego frontu robót. Jest to szczególnie istotne w przypadku stosowania kotew o długościach przekraczających grubość izolacji termicznych. Długie kotwy nie zapewniają stabilności rusztowania w kierunku równoległym, ponieważ uginają się pod wpływem działania wiatru.

Rys. 4. Niewłaściwe kotwienie: a) łącznik kotwiący równoległy do elewacji, b) kotwa równoległa do elewacji, c) kotwienie w połowie wysokości ramy

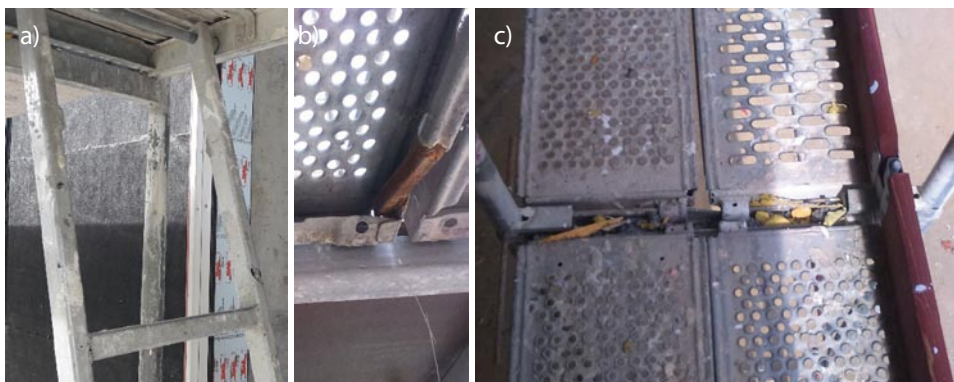
W instrukcjach montażu poszczególnych producentów rusztowań możemy odnaleźć zapisy jednoznacznie zabraniające montażu elementów z widocznymi śladami uszkodzeń. Zabrania się również naprawy elementów nośnych konstrukcji. Niestety w rzeczywistych konstrukcjach możemy odnaleźć liczne uszkodzenia elementów, które występowały jeszcze przed montażem. Przykładowe uszkodzenia wpływające bezpośrednio na bezpieczeństwo użytkowników, zaobserwowane w trakcie inwentaryzacji, przedstawiono na rysunku 5. Jednym z przykładów jest wyłamany stopień drabiny. W trakcie schodzenia z rusztowania użytkownik nie widzi braku stopnia i instynktownie umieszcza nogę na jego poziomie. Pomimo tego, że autor artykułu miał

Rys. 5. Elementy uszkodzone:
 a) wyłamany stopień drabiny,
 b) przyspawane wzmocnienie pomostu,
 c) wycięta dolna poprzeczka ramy

W trakcie badań stwierdzono, że większość pomostów posiada uszkodzenia. Pomosty stalowe posiadały uszkodzenia w postaci odgiętych zaczepów, pomosty drewniane w postaci pęknięć, natomiast pomosty przejściowe posiadały ubytki poszycia. Niestety właściciele rusztowań próbują sami naprawiać pomosty tak, jak ma to miejsce w przypadku pomostu stalowego przedstawionego na rysunku 5b, w którym możemy zaobserwować dodatkowy element wzmocniający, przyspawany w obrębie oparcia pomostu.

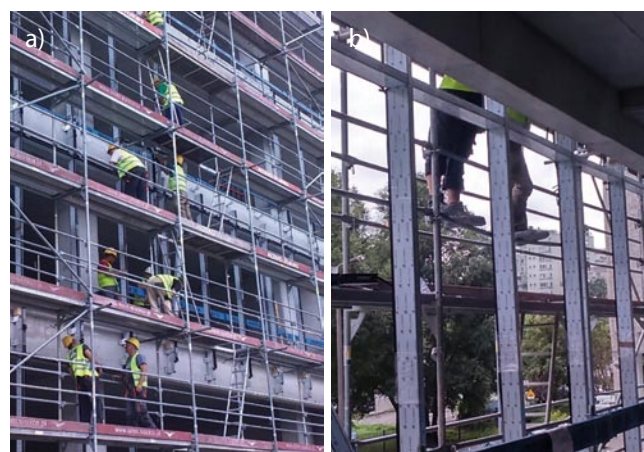
Przepisem zawartym w rozporządzeniu, nagminnie łamanym w trakcie użytkowania rusztowania, jest wykonywanie robót w jednym pionie rusztowania bez pozostawiania jednego niewykorzystywanego szczelnego pomostu (rys. 6a). Jeżeli rusztowanie ma poręczę wewnętrzne, pracownicy stają na nich powodując ich nadmierne ugięcie. Poręczę nie są przystosowane do tego typu obciążeń, zwłaszcza jeśli na pojedynczej poręczy znajduje się dwóch pracowników (rys. 6b).

Rys. 6. Niewłaściwe użytkowanie rusztowań: a) wykonywanie robót w jednym pionie rusztowania na wszystkich poziomach jednocześnie, b) stawanie na poręczach wewnętrznych

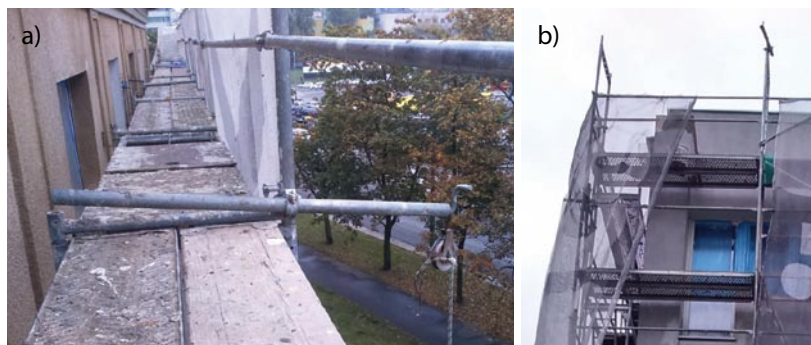
zblacza montowane w pojedynczym złączu bez jakichkolwiek zakosów. W takich rozwiązaniach nie ma możliwości obrotu wysięgnika co wymusza, w trakcie odbierania materiału, znaczne wychylenie się pracownika poza rusztowanie. Szczególnie niebezpieczna sytuacja została przedstawiona na rysunku 7a, w której prowizoryczny wysięgnik został zamontowany w obrębie słupka poręczy najwyższego pomostu. Takie rozwiązanie zagraża zarówno osobom znajdującym się na rusztowaniu, jak i osobom pracującym na poziomie terenu. W przypadku przeciążenia może dojść to wyłamania trzpienia ramy. Dodatkowo w obrębie pionów, na których montowane są prowizoryczne wysięgniki, demontowane są poręczę pośrednie (rys. 7b). Producenci rusztowań posiadają w swoim asortymencie poręczę rozsuwane, umożliwiające transport i zapewniające bezpieczeństwo użytkownikom, ale ze względu na koszty nie są one stosowane.

Rys. 7. Transport pionowy: a) prowizoryczny wysięgnik, b) częściowy demontaż poręczy

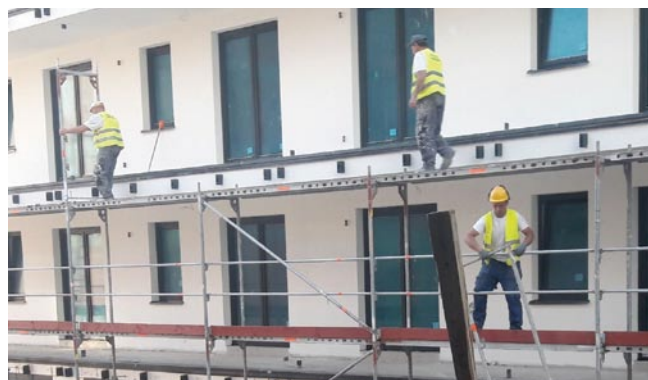
Jednym z podstawowych błędów obserwowanych w trakcie demontażu rusztowań jest brak stosowania zabezpieczeń przed upadkiem z wysokości przez osoby dokonujące demontażu. Monterzy poruszają się po najwyższym poziomie rusztowania bez jakichkolwiek zabezpieczeń (Rys. 8).

Rys. 8. Demontaż rusztowania prowadzony bez jakichkolwiek zabezpieczeń przed upadkiem z wysokości
