# Renowacja zawilgoconych piwnic budowli klasztoru parafii greckokatolickiej we Lwowie

prof. dr inż. Bogdan Nazarewicz, mgr inż. Wasyl Gutak, mgr inż. Witalij Wiliński,  
Instytut Budownictwa i Ochrony Środowiska, Politechnika Lwowska

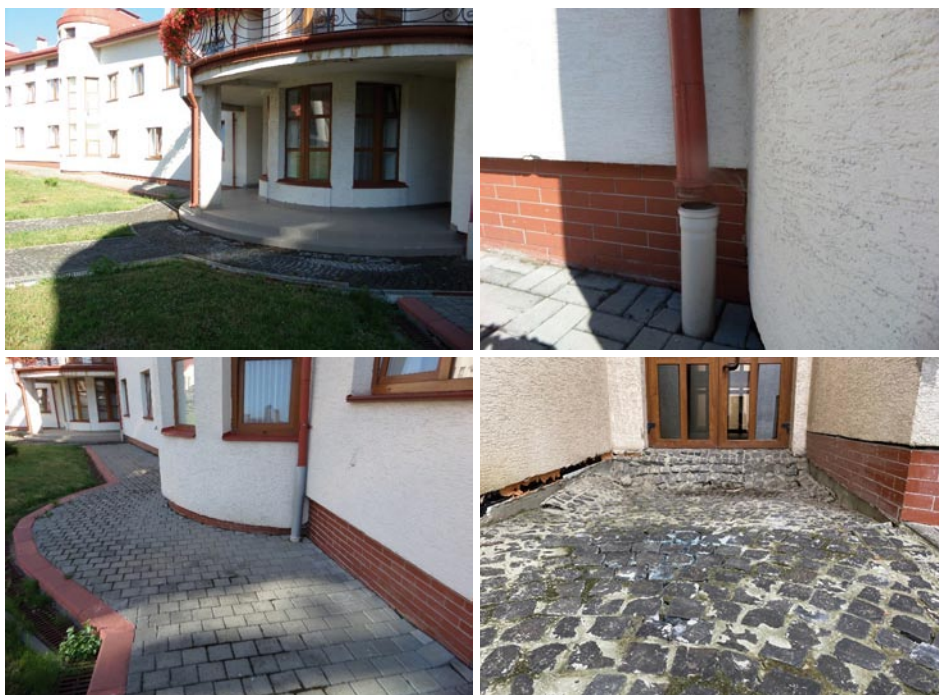
**Rys. 3.** Ogólny widok badanego obiektu budynku redemptorystów od zewnątrz (fot. autora)

Badania przeprowadzono dla ścian kondygnacji piwnicznej, miejsca uszkodzeń od strony zewnętrznej wskazano na rysunku 3.

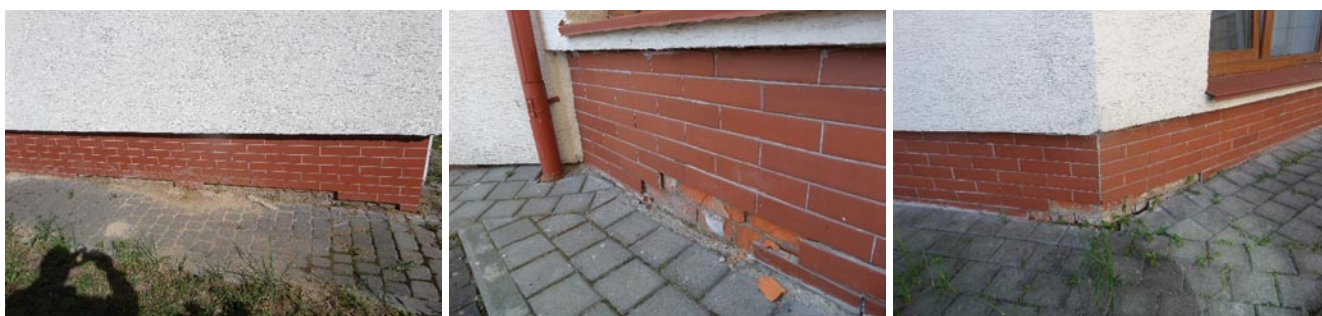
**Rys. 4.** Destrakcja zewnętrzna (fot. autora)

W celu określenia ogólnego stanu murów podziemnej części badanego obiektu wykonano instrumentalne badania istniejących murów kamiennych (rys. 4). Miejsca poboru próbek na planie pokazano na rysunku 5, natomiast uszkodzenia murów na rysunku 6.

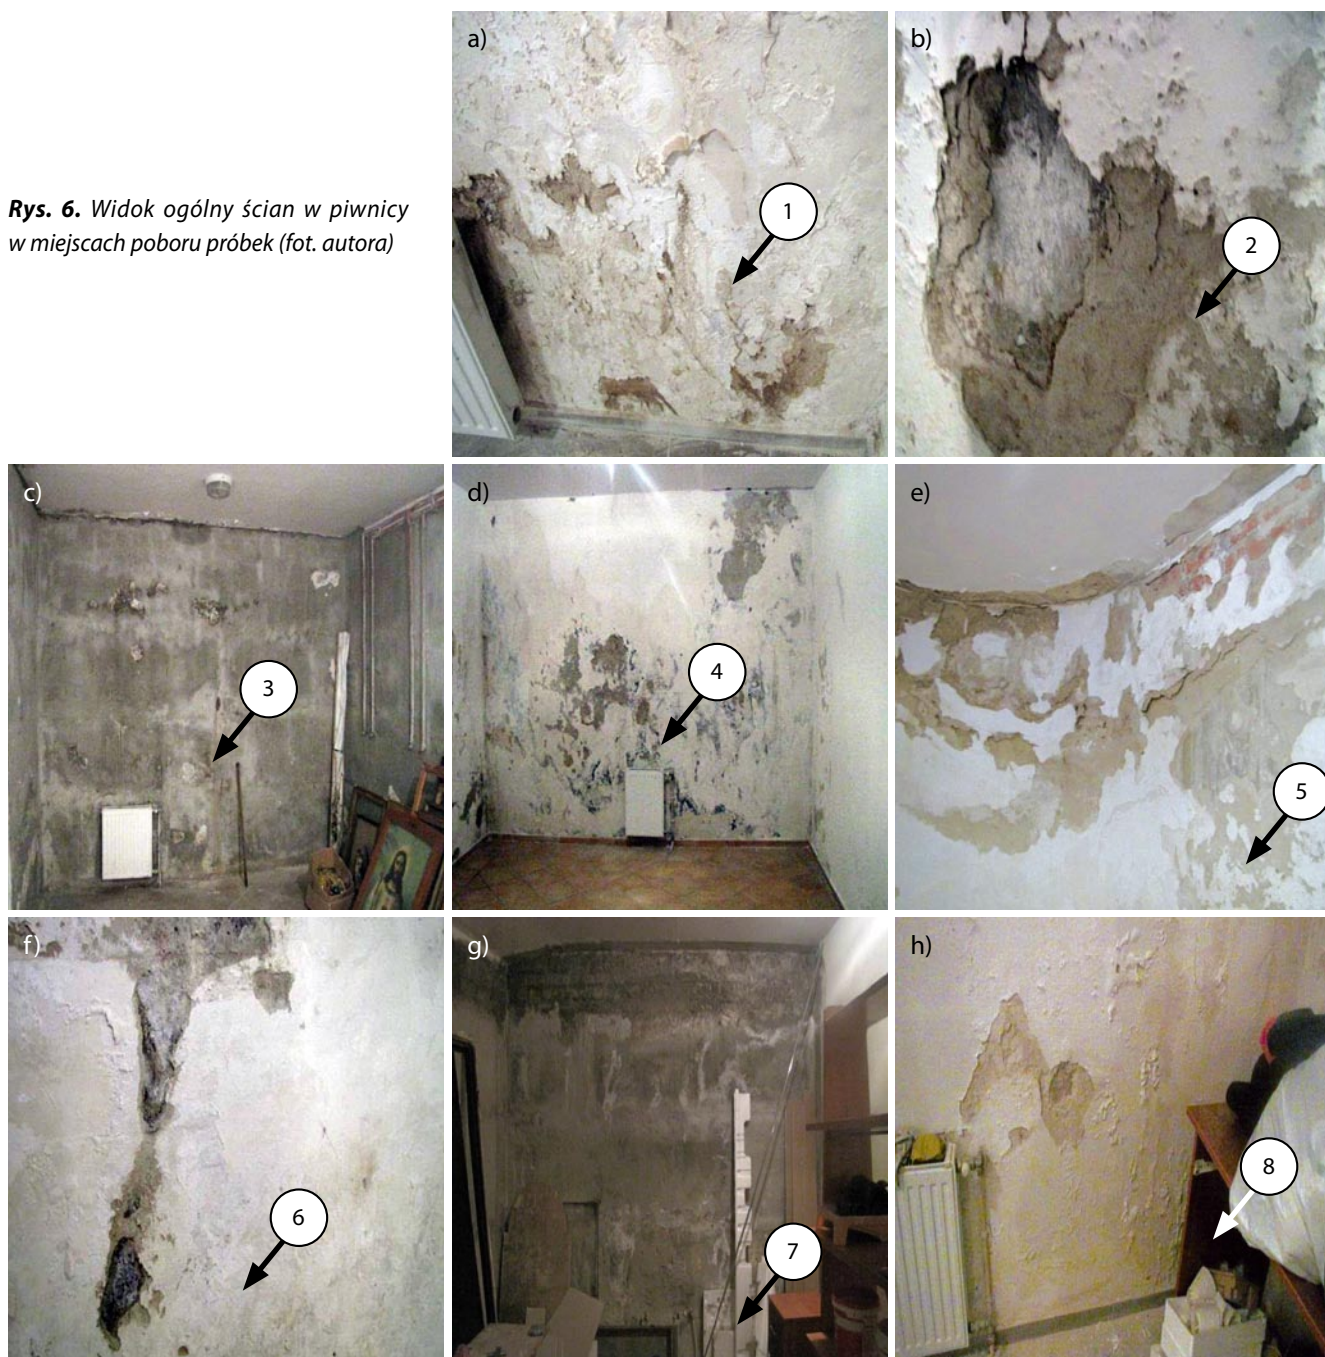
**Rys. 6.** Widok ogólny ścian w piwnicy w miejscach poboru próbek (fot. autora)

Głównym powodem nasiąkania jest brak ciągłości hydroizolacji pionowej i poziomej, odcinki 1 i 2 nie są hydroizolowane (rys. 7), co powoduje powstanie szczeliny w systemie hydroizolacji, a to z kolei prowadzi do dalszego nasiąkania fundamentów wodą i niszczenia ich powierzchni (rys. 6) [1, 2].

Na podstawie wyników analizy chemicznej na zawartość azotanów, siarczanów, chlorków przeprowadzonej w specjalistycznym laboratorium Politechniki Lwowskiej oraz porównania wyników z normami WTA obserwujemy, że stężenie azotanów i siarczanów we wszystkich próbkach odpowiada soli II stopnia.

Zalecono na powierzchniach murów dotkniętych szkodliwymi solami zastosowanie systemu sanacyjnego w postaci tynków renowacyjnych zgodnie z wymaganiami WTA nr 2-9-04/D.
