JÓZEF RABIEGA

PIOTR OLCZYK

## Historia mostów Trzebnickich we Wrocławiu

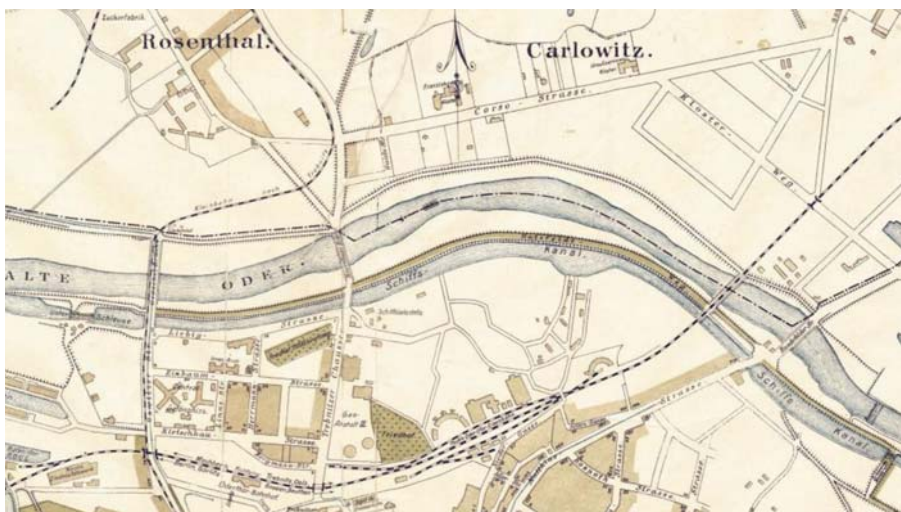
Rys. 1. Mosty nad Starą Odrą na północy Wrocławia na początku XX wieku (Plan von Breslau 1904; źródło: MAPSTER, <http://igrek.amzp.pl>)

rzucono jedno nowe przęsło o dźwigarach kratowych. Na rysunku 1 przedstawiono fragment planu Breslau z 1904 r. Widać na nim obiekty mostowe przekraczające starą Odrę i nowy miejski kanał żeglugowy. Patrząc od wschodniej strony (zgodnie z kierunkiem nurtu rzeki, od prawej do lewej na ilustracji) są to: wspomniany Hundsfelder Brücke, następnie most kolejowy linii Breslau – Oels (Wrocław – Oleśnica), opisywany Rosenthaler Brücke oraz Gröschel Brücke (obecnie most Osobowicki).

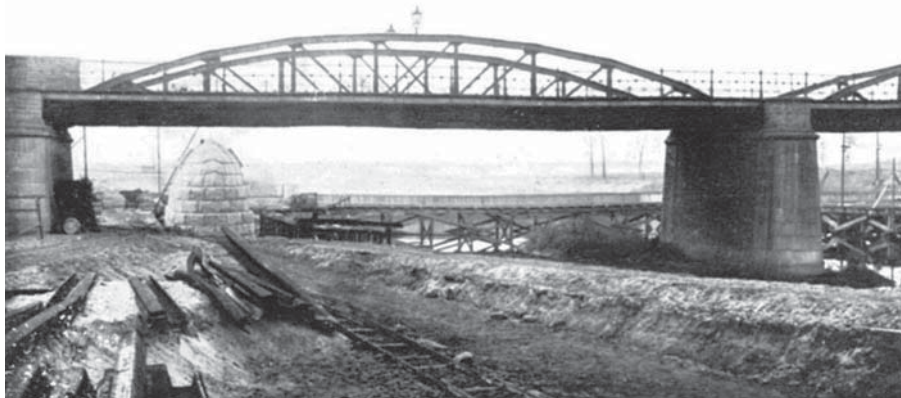
Fot. 1. Skrajne przęsło starego Rosenthaler Brücke z 1873 r., po lewej w tle filar nowego mostu Północnego [2]

konstrukcję przęsła wykonało bydgoskie przedsiębiorstwo braci Theodora i Adolpha Wulffów. Most miał 4 kratownicowe przęsła systemu Schwedlera (fot. 1), jego łączna długość wynosiła ok. 120 m, zaś szerokość użytkowa jezdni 5,30 m. Identyczny obiekt powstał w tym samym czasie niecałe 2 km w górę rzeki, w miejscu dzisiejszego mostu Warszawskiego (wówczas Hundsfelder Brücke). Ze względu na wzrost potrzeb komunikacyjnych związany z rozbudową miasta, szerokość obu przepraw szybko przestała być wystarczająca.

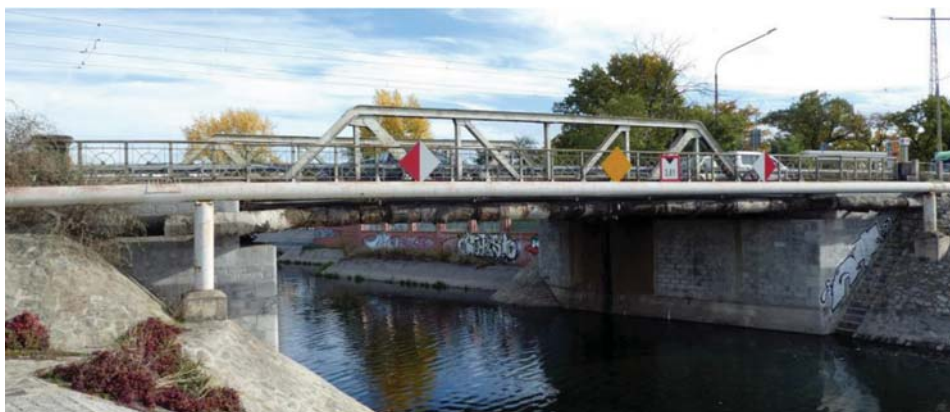
Fot. 2. Współczesny widok mostu Trzebnickiego Południowego od strony wody dolnej

Współcześnie konstrukcja stalowa przęsa mostu nie jest w najlepszym stanie [5]. Wykazuje liczne uszkodzenia powłok malarskich i miejscowe ogniska korozji wżerowej i szczelinowej. Najwięcej uszkodzeń ustroju nośnego stwierdzono pod krawężnikami, ponieważ woda przecieka do spodu konstrukcji głównie w miejscach przejścia krzyżulców i słupków przez pomost oraz w obrębie urządzeń dylatacyjnych. Ponadto powłoki malarskie na całej powierzchni dźwigarów kratowych wykazują uszkodzenia i ubytki. Nawierzchnia na jezdni i chodnikach jest spękana i zdeformowana, na przyczółkach mostu występują rozległe zacieki i wykwyty spowodowane nieuszczelnnością urządzeń dylatacyjnych. Ogólny widok mostu przedstawiono na fotografii 2.

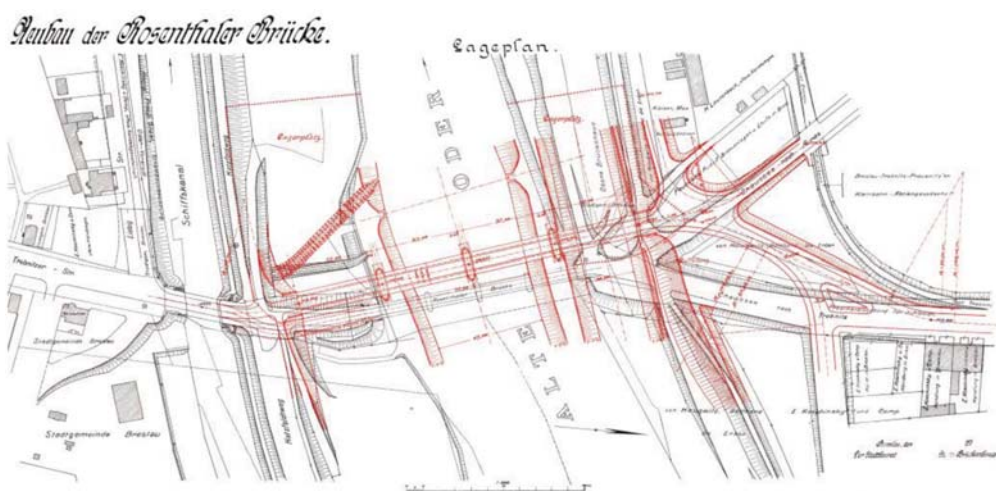
Rys. 3. Plan sytuacyjny starego i nowego mostu Trzebnickiego Północnego oraz przyległych ulic (źródło: Archiwum Państwowe we Wrocławiu)

Projektując nowy most Północny na początku XX wieku jako najdogodniejsze jego położenie wybrano lokalizację tuż obok istniejącego obiektu, po stronie wody dolnej – dzięki temu uniknięto konieczności wykonywania mostu tymczasowego, zachowując ruch na starym moście (rys. 3). Szeroko-

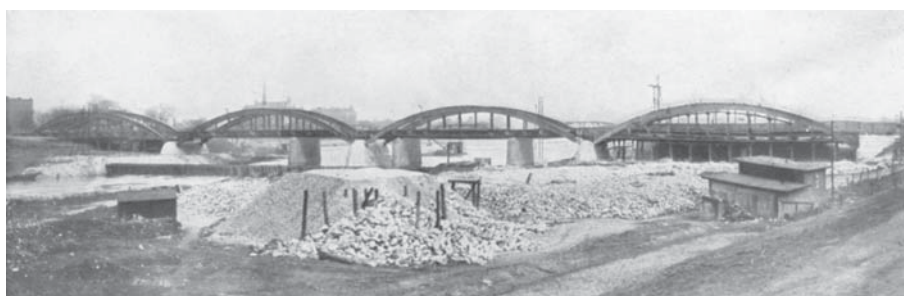
Fot. 7. Montaż łukowych dźwigarów głównych na ukończeniu [2]

Po wykonaniu rusztowań najpierw przystąpiono do montażu pomostu (poprzecznic, podłużnic i stężeń wiatrowych), następnie z wykorzystaniem prostego dźwigu przejezdnego stopniowo montowano i nitowano łukowe dźwigary główne wraz z wieszakami. Ponieważ rusztowania przęseł środkowych bezwzględnie musiały zostać usunięte z nurtu rzeki przed nadejściem zimy, a jednocześnie prace montażowe były opóźnione z powodu wojny, filary II i IV miały trudniejsze zadanie niż wstępnie zakładano – musiały wytrzymać jednostronne obciążenie z dźwigarów łukowych, ponieważ w sąsiednich przęsłach dźwigary główne nie były jeszcze wybudowane. Ostatecznie boczne przemieszczenie tych podpór od jednostronnego obciążenia wyniosło zaledwie około 1 mm, więc obawy, szczęśliwie, okazały się nieuzasadnione. W czasie zimy 1915 r. prowadzono montaż skrajnych przęseł, osłoniętych przed wysoką wodą przez nasypy dojazdowe do starego mostu (fot. 5 i 6). Pod koniec marca 1916 r. wszystkie 8 łukowych dźwigarów głównych zostało w całości zmontowanych i znitowanych (fot. 7 i 8).

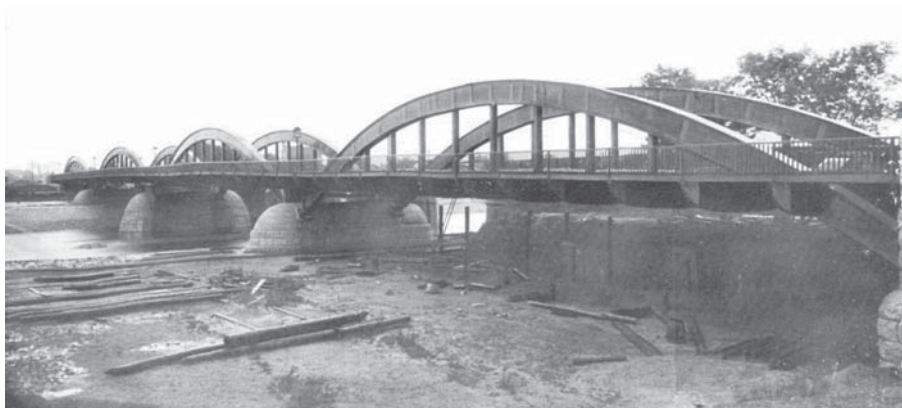
Fot. 8. Nowy Rosenthaler Brücke niedługo przed oddaniem do użytkowania [2]

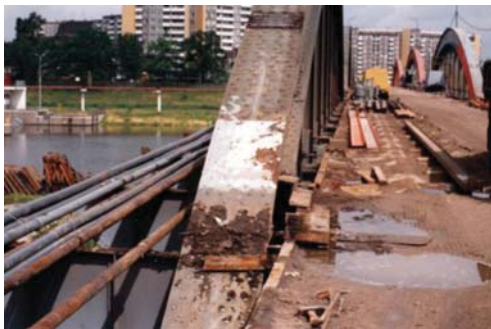
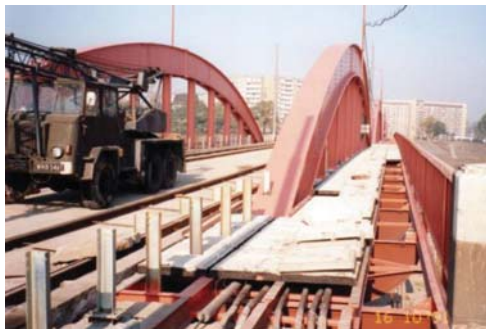
Fot. 9. Remont kapitalny mostu Trzebnickiego Północnego na początku lat 90. XX w.

Na początku lat 90. XX w. został wykonany remont kapitalny obiektu (fot. 9), w ramach którego ponownie wykonano zabezpieczenie antykorozyjne konstrukcji stalowej – most zyskał wtedy charakterystyczny pomarańczowy kolor. Wymieniono warstwy nawierzchni jezdni wraz z podbudową, wypełniając niecki nowym betonem. Dokonano wówczas także wymiany konstrukcji chodników (podłużnic oraz płyt żelbetowych) oraz częściowej wymiany konstrukcji stalowych balustrad. Ponadto na całej długości mostu zaprojektowano bariery ochronne z taśm stalowych, zabezpieczające konstrukcję dźwigarów głównych przed udarowymi uderzeniami pojazdów oraz uniemożliwiające wjazd pojazdów na

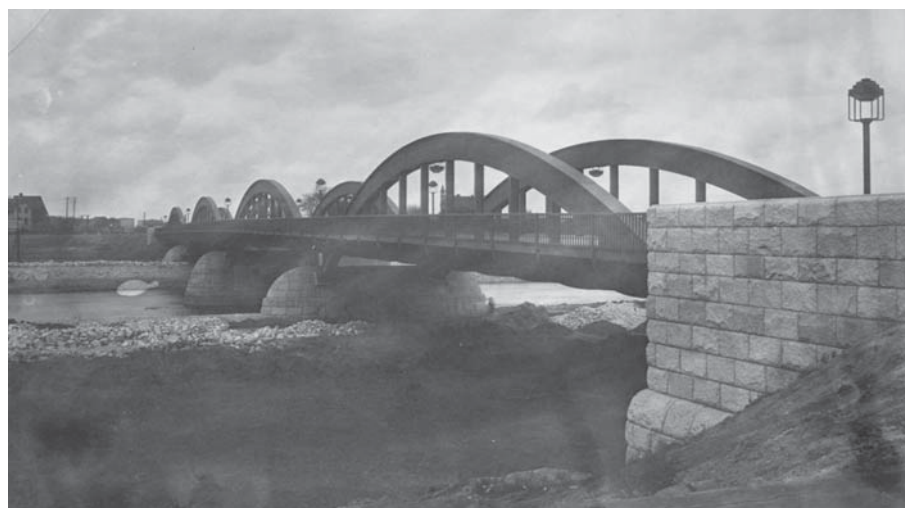
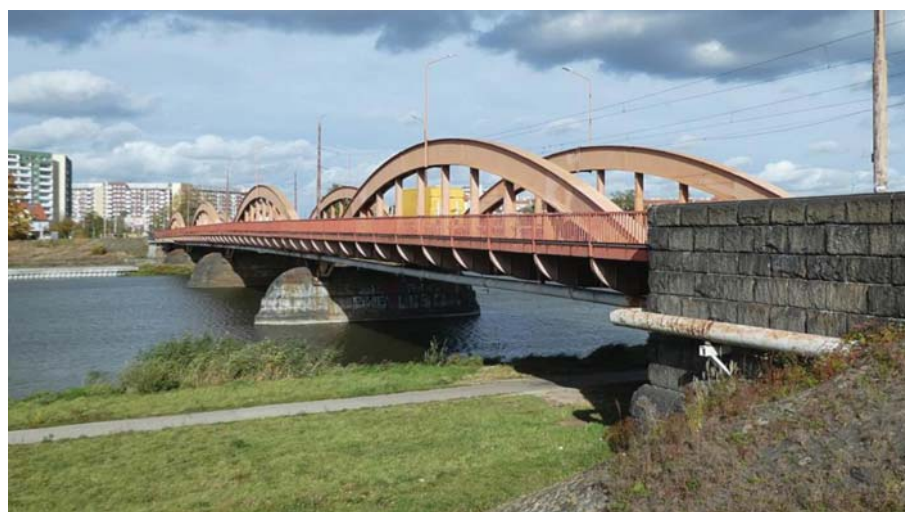
Fot. 10. Rosenthaler Brücke widziany z lewego brzegu Odry (źródło: Biblioteka Cyfrowa Uniwersytetu Wrocławskiego)

Fot. 11. Współczesny widok mostu Trzebnickiego z lewego brzegu Odry

będzie wymiana wszystkich elementów sieci trakcyjnej na mostach i dojazdach, modernizacja torowiska tramwajowego oraz naprawy urządzeń obcych. Zgodnie z zaleceniem Miejskiego Konserwatora Zabytków, w ramach prac należy także odtworzyć oryginalne słupy latarni i oprawy oświetleniowe (fot. 10 i 11).

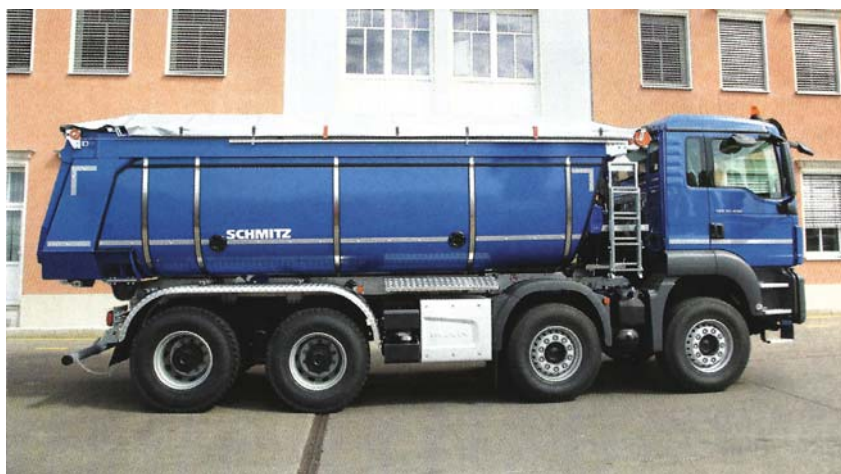
Rys. 2. Przykrycie górne skrzyni ładunkowej wykonane jako elektrycznie przesuwana osłona obsługiwana zdalnie w bezpieczny sposób z wykorzystaniem pilota.
