BEZPIECZEŃSTWO OSÓB PRZEWOŻONYCH W PRYCZEPACH

Streszczenie

W publikacji podniesiono problem bezpieczeństwa osób przewożonych w przyczepach. Wskazano uwarunkowania prawne regulujące transport osób z wykorzystaniem przyczep ciągniętych przez ciągniki rolnicze. Przytoczono dwa przykłady zdarzeń drogowych, które dotyczyły przewozu osób w przyczepach oraz wskazano nieprawidłowości kierujących przewożących pasażerów na przyczepach.

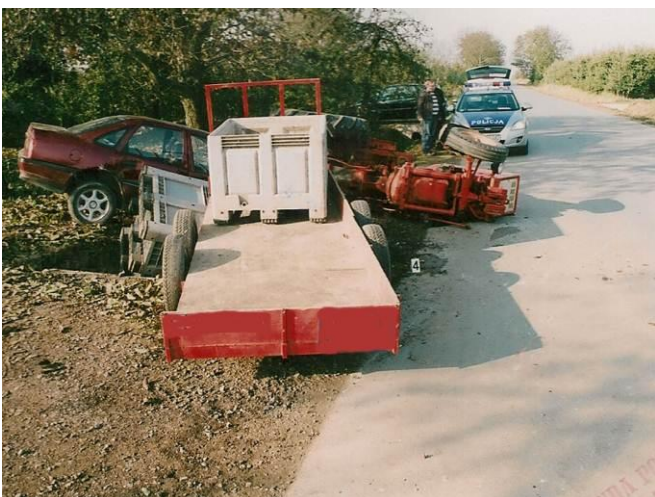
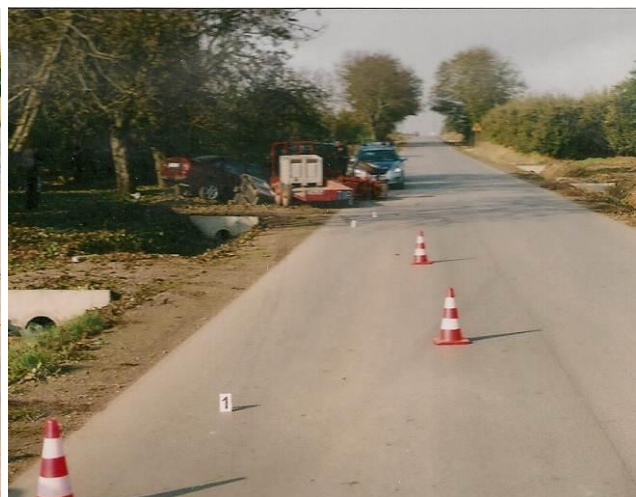
Rys. 1. Ogólna sytuacja wypadku z udziałem ciągnika rolniczego oraz samochodu marki Opel Vectra

Zdarzenie zaistniało na drodze wojewódzkiej z udziałem samochodu Opel Vectra i zespołu pojazdów złożonego z ciągnika rolniczego marki Władymirec T-25 sprzęgniętego z dwuosiową przyczepą lekką, na której przewożone były dwie skrzynie do zbioru jabłek oraz dwaj pracownicy do ich zrywania. Wypadek polegał na czołowym uderzeniu samochodu osobowego Opel Vectra, którego kierujący realizował manewr wyprzedzania, w lewy bok skręcającego przed nim ciągnika rolniczego z przyczepą. Do dynamicznego kontaktu doszło gdy prędkości pojazdów uczestniczących w zderzeniu wynosiły: ciągnika rolniczego około 10 km/h, a samochodu osobowego około 80 km/h. Zdarzenie zaistniało na prostym i płaskim odcinku drogi podczas słonecznej pogody. Sytuację drogową ilustruje Rys. 1.

Wieloaspektowe zdarzenie drogowe dla potrzeb podjętego tematu zostało zawężone do kwestii przewozu osób na przyczepie wraz ze skrzyniami na owoce. Kluczowe znaczenie miał nie tylko sposób transportu osób, ale zachowanie się uczestników zdarzenia zwłaszcza kierujących pojazdami. Z uwagi na groźne skutki zdarzenia widoczne na Rys. 2, szczególnie znaczenie miało usytuowanie osób na przyczepie, którzy przewożeni byli pomiędzy przednią ścianą skrzyni ładunkowej, a skrzyniami na owoce

Skutkiem zaistniałego zdarzenia były ciężkie obrażenia ciał jakich doznali dwaj przewożeni pasażerowie. W wyniku szczegółowej analizy przebiegu zaistniałego wypadku możliwe było wskazanie nieprawidłowości jakie popełnił kierujący ciągnikiem rolniczym. Przede wszystkim nieprawidłowe zachowanie się kierującego ciągnikiem polegało na przewożeniu dwóch osób na przyczepie, usytuowanych pomiędzy ładunkiem a przednią ścianą skrzyni ładunkowej przyczepy, czego przepisy ruchu drogowego zabraniają. Nadto kierujący ciągnikiem popełnił jeszcze inne nieprawidłowości polegające na tym, że przewożone skrzynie zasłaniały kierującemu samochodem osobowym widoczność kierunkowskazu zabudowanego na ciągniku rolniczym oraz że zespół pojazdów nie był właściwie oznakowany tablicami wyróżniającymi ciągniki rolnicze z przyczepami.

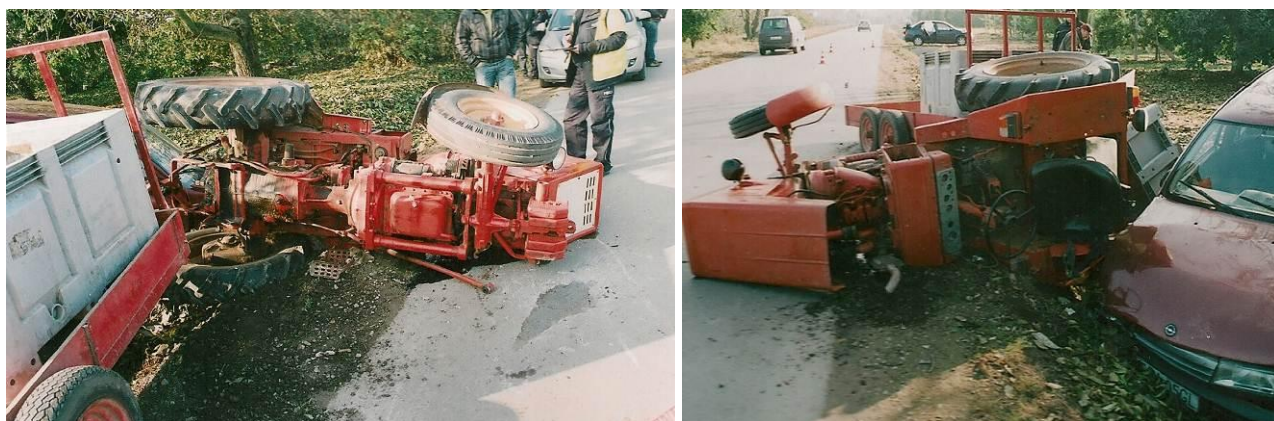
Rys. 2. Uszkodzenia pojazdów uczestniczących w zdarzeniu drogowym

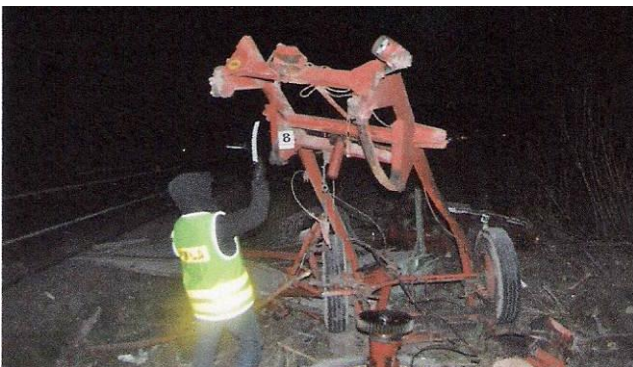
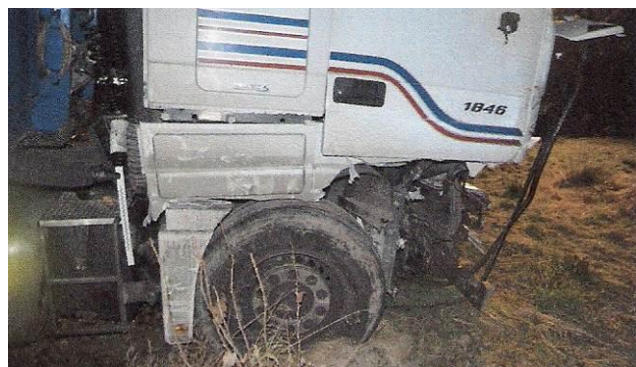
Rys. 5. Skutki wypadku drogowego z udziałem ciągnika rolniczego i samochodu marki Mercedes-Benz

Obserwując skutki zdarzenia można mówić o dużym szczęściu, że w wyniku tak dynamicznego zderzenia i po wypadkowych przemieszczeniach zarówno kierujący kompletnie rozczłonkowanego ciągnika, jak i trzej pasażerowie jadący na drewnie, doznali tylko obrażeń ciał, w tym najcięższych obrażeń doznał kierujący ciągnikiem rolniczym. Analizowane zdarzenie ma wydźwięk wieloaspektowy, także z uwagi na przyczyny jego zaistnienia [3]. Z uwagi na podjęty temat w niniejszym artykule tj. kwestie sposobu przewożenia osób na przyczepie należy zauważyć, że nieprawidłowo zachował się kierujący ciągnikiem rolniczym przez to, że przewoził trzech mężczyzn na niestabilnym ładunku (na drewnie opałowym), usytuowanym ponad górną powierzchnią skrzyni ładunkowej, co przy

hamowaniu i przyspieszaniu mogło powodować zrzucenie mężczyzn z przyczepy. W analizowanej sytuacji, uderzenie ciągnika samochodowego w tył przyczepy, spowodowało wyrzucenie w przestrzeń przewożonych mężczyzn oraz ich obrażenia.

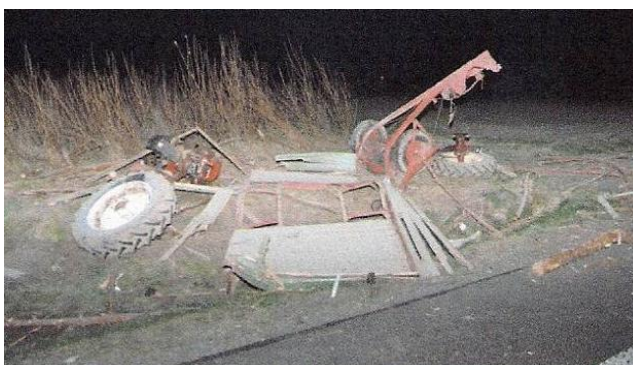
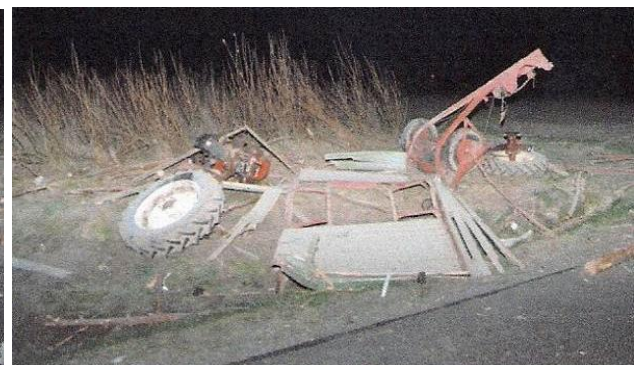
Rys. 4. Skutki wypadku zdarzenia z przykładu drugiego
