Neokreacja na przykładzie ołtarza ambonowego ze Strzegomia

Neo-creation on the example of the pulpit-altar in Strzegom

Cytowanie / Citation: Kaluch-Tabisz M., Rajna K. Neo-creation on the example of the pulpit-altar in Strzegom. *Wiadomości Konserwatorskie – Journal of Heritage Conservation* 2015;43:111-121

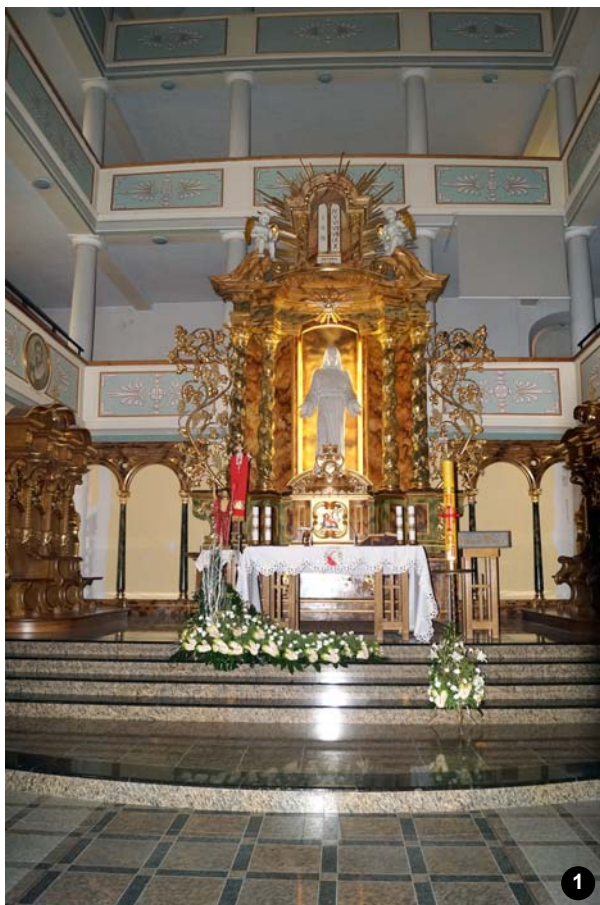
For the conservators, art historians and others, concerned with the protection of the material heritage, the problem this article exposes is a well-known one. While exploring the furnishings of the churches adopted for the purpose of another confession, we came across many paradoxes. The main altar (fig. 1) of the parish church of the Most Blessed Savior and Our Lady of Mount Carmel in Strzegom was adopted for the needs of Catholic liturgy quite late, only after 1997. From that time on it has already undergone three “pseudo-conservation works”, each with different effects. This example clearly shows how the lack of proper regulations, historical knowledge and information about the original function of the monument may change its original shape, and as a result create a new object – a new creation that has less and less in common with the original one.

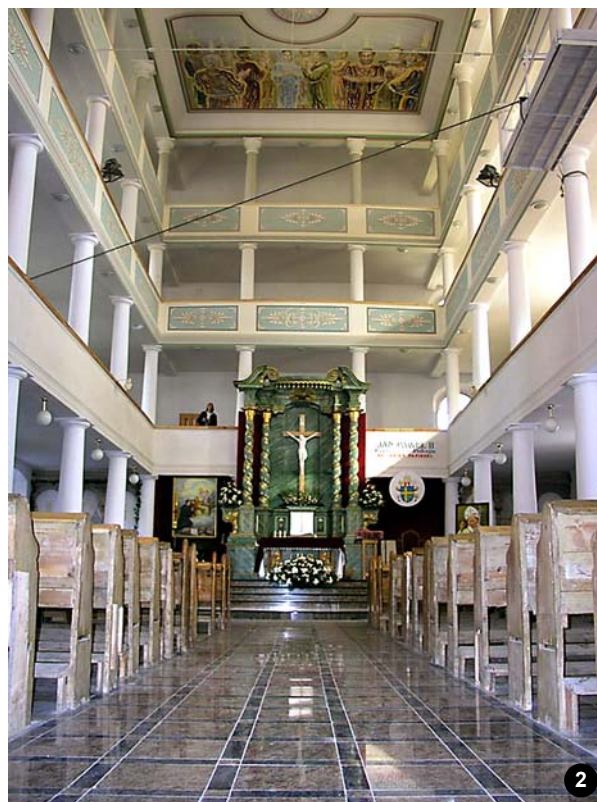
Po 1997 r. wykonano prace zabezpieczające ołtarza, odnowiono złączenia i częściowo polichromię. Jak wynika z publikacji jubileuszowej, do 2000 r. już wówczas wykonano marmoryzację w tonacji zieleni (ryc. 2), pozłożono również pędy winorośli oplatające trzony kolumn, ich kapitele, fragmenty postumentu i baldachimu. Ołtarz o takiej kolorystyce widoczny jest jeszcze na zdjęciach z 2007 r., gdy w polu centralnym ustawiono figurę Jezusa Zbawiciela.

After 1997 the works securing the altar were completed, its gilding and, partly, polychromes were renovated. As is apparent from the anniversary publication of 2000, the green marble coating (fig. 2), gilding of the grapevines on the columns, its capital, fragments of the pedestal and canopy were already accomplished before that date. The altar in such colors is still visible in the pictures from 2007, when the central figure of Jesus the Savior was added.

Wydawałoby się, że tak wykonany ołtarz będzie odpowiedni dla liturgii katolickiej. Jednak w krótkim czasie od pierwszej adaptacji wykonano jeszcze dalej posunięte prace, których z pewnością nie można nazwać działaniami konserwatorskimi. Zmieniono odcień marmoryzacji z zielonego na brązowy, pozostawiając zieleń w niektórych partiach (konsole po bokach kolumn, cokół). Nową marmoryzację wykonano na starej, przez co uzyskany kolorystyka stał się odcieniem pośrednim między zielenią a brązem, miejscami przebijała zieleń (głównie w przypadku kolumn). Przekształcenie nastawy mającej na celu wzbogacenie jej skromnej formy poprzez dodanie nieuzasadnionych historycznie uszaków, rozbudowanie partii zwieńczenia, podwyższenie ołtarza o całą kondygnację, dodanie niszy z tablicami 10 przykazań oraz arkadek z kolumnkami po lewej i prawej stronie ołtarza. Przemalowanie nastawy, w konsekwencji czego chłodną tonację zastąpiła ciepła, zintensyfikowana dodatkowo położeniem werniksu, który z czasem pożółkł zmieniając

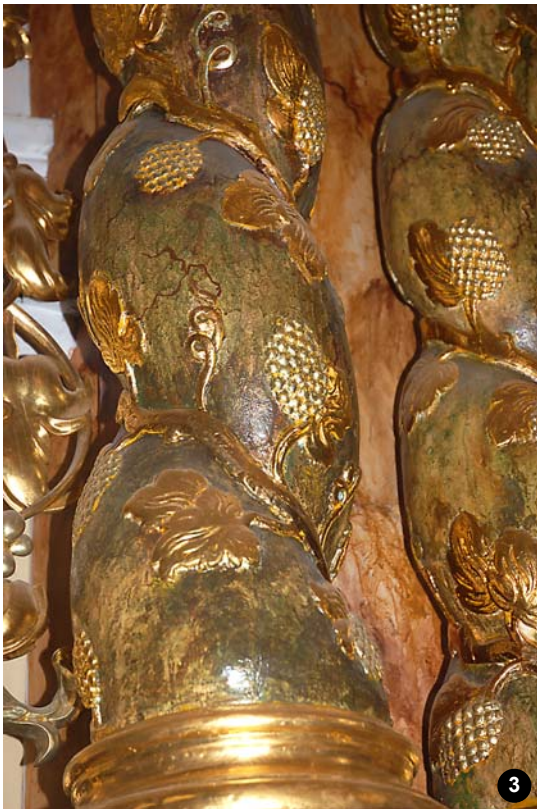
3

Drewniany ołtarz, o którym mowa (ryc. 3–5), został wtórnie przemalowany i przekształcony w swojej zasadniczej strukturze. Zmianie uległ jego wygląd: zwiększono wymiary, rozbudowano partie boczne w formie uszaków z wici roślinnej oraz zwieńczenie, które wypełniają tablice z dziesięcioma przykazaniami. Co nietypowe, stworzono współczesną kreację polichromii, jaka ma niewiele wspólnego z oryginałem. W wyniku prac adaptacyjnych, o których pisano we wcześniejszych akapitach, zatarciu uległa pierwotna kolorystyka ołtarza. Pierwotnie szara nastawa ze złoceniami wykonanymi na czerwonym bolusie (o czym szerzej będzie mowa poniżej) została pokryta marmoryzacją w odcieniach zieleni, ugrów i ciepłych brązów. Porównując fotografie archiwalne można wywnioskować, iż działania te przebiegały dwuetapowo. Przed 2000 r. całość pokryto marmoryzacją w odcieniach zimnej zieleni, o czym świadczą fotografie zamieszczone na stronie internetowej urzędu miasta, natomiast w 2009 przemalowano część nastawy, nadając jej odcień brązu i beżu, po czym całość pokryto werniksem na bazie szelaku, który nadał jej galeryjny ton ciepłego brązu (ryc. 3).

The fundamental structure of the altar – wooden surface (fig. 3–5), was repainted and transformed. Its original form also changed: the size was increased; side parts and coping were extended and decorated with the Tables of Ten Commandments. Untypically, the created modern creation of polychrome had not much in common with the original altar. As a result of restoration works mentioned in preceding paragraphs, the original altar colouring was blurred. Originally grey, the altarpiece with gilding on red bole (as we will discuss below) was covered with marble coatings in shades of green, ochre and warm browns. Comparing different archival photographs we may conclude that restoration works were carried out in two stages. Before 2000, the whole altar had been covered with a marble coating in shades of cold green, which is evidenced by numerous photographs presented on local Town Hall website, but in 2009 part of altarpiece was tinged with brown and beige, and then the whole altar was repainted with shellac-based varnish – warm beige (fig. 3).

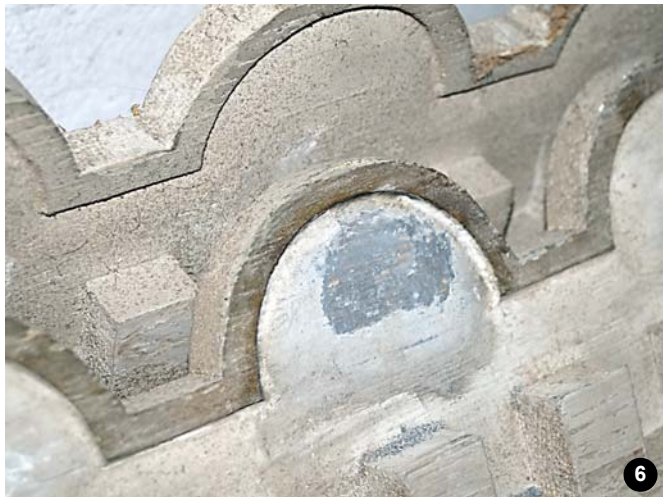
6

1. Obserwacji mikroskopowych próbek pobranych z odnalezionego w kościele fragmentu belkowania znajdującego się na trzeciej kondygnacji chórów (ryc. 6). W związku z czym wysunięto następujące wnioski: odpryskująca farba olejna w kolorze białym (lekko poszarzałym) ujawniła występowanie pod nią koloru ciemnoszarego (w partii impostów) oraz złocen wykonanych na pulmencie. Zestawienie tych informacji z widokiem ołtarza na przedwojennej kartce pocztowej (ryc. 7) podpisanej „Streigau i. Schles. Inneres der Evangel. Kirche”

1. Observation of microscopic samples taken from entablature found on the third level of choirs (fig. 6). It was therefore concluded that: white flaking paint (slightly dingy oil paint) showed the existence of dark grey colour and gilding (on bole) underneath. The combination of this information with a view of the altar on the pre-war postcard (fig. 7), signed “Streigau i. Schles. Inneres der Evangel. Kirche” (Strzegom, the interior of the evangelical church) leads to the conclusion that the entablature may have been grey, while the remaining elements of altarpiece and sculptures were white. The

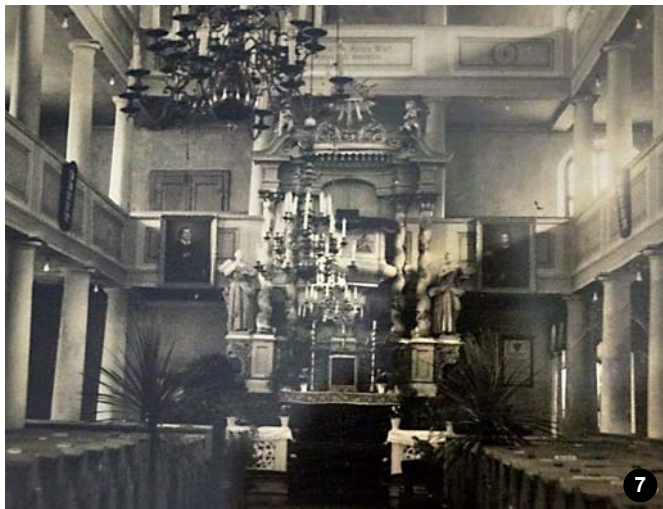
7

(Strzegom, wewnątrz kościoła ewangelickiego) prowadzi do wniosku, iż belkowanie mogło mieć kolor szary, natomiast pozostałe elementy nastawy, w tym rzeźby, białe. Ukazują to obserwowane na ilustracji różnice tonalne pomiędzy spójną kolorystyką rzeźb i ambony oraz różniącą się od niej pod względem tonu (przypominam, że chodzi o czarno-białą fotografię) częścią belkowania nastawy wskazującą na użycie dwóch różnych kolorów farby. Pierwotnie farba kładziona była jednolicie, bez marmoryzacji, której śladów brak na fotografiach archiwalnych. Widać na nich wyraźnie, że detale ornamentalne są ciemniejsze od całości, np. kolor kapiteli odpowiada tonalnie kolorowi liści na kolumnach i listewek płycin na cokołach. Ciemniejsze (na fotografiach) w stosunku do pozostałych elementów nastawy są także „Oko Opatrzności” (obecnie nieistniejące) oraz atrybuty niezachowanych figur ze skrajnych partii ołtarza. Pozostałe części nastawy modelowane są względem siebie bez wyraźnych zmian tonalnych.

obserw tonal disparity between coherent colour of sculptures and pulpit as well as the colour tone difference (remember that it is a black and white photo) on the pulpit and the entablature of altarpiece indicate the use of two various colours of paint. Originally, the paint was applied uniformly, without marble coating (lack of marble coating in archival photographs.) In the pictures we may notice that the ornamental details are darker than the other elements, for example: the chapter colours correspond tonally with the leaves on the columns and panel strips of the pedestals. Darker (in photographs) in comparison to other elements of altarpiece are also "The Eye of Providence" (currently non-existent) and non-existing attributes of sculptures from outlying parts of altar. Other parts of the altarpiece are presented in relation to one another without clear colour changes.

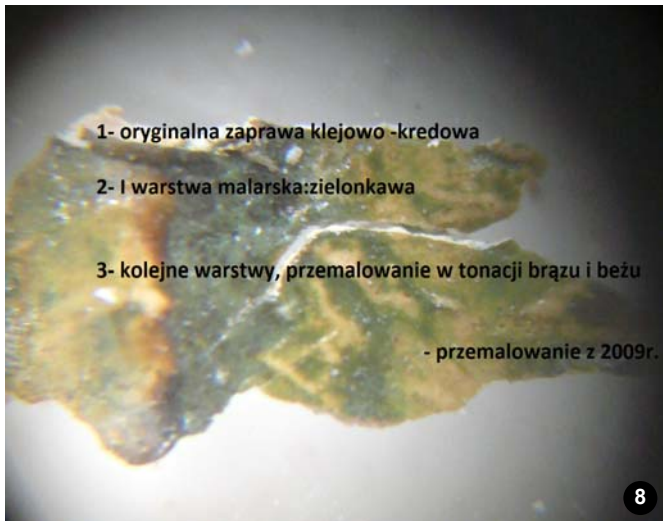
8

2. Dokonano obserwacji mikroskopowej próbki znalezionej na mencie w postaci łuski (ryc. 8), w wyniku której ustalono, że pod obecnym kolorem marmoryzacji w tonacji brązu widoczny jest kolor zielonkawy, przypominający zielen kobaltowy (np. z palety farb Rembrandt, Talens, nr 610). Na obecnym etapie badań ustalenie składu pigmentowego tego przemalowania nie było możliwe.

2. Observation of microscopic sample (in the form of rind) that was found on altar stone (fig. 8) helped to discover that under the current brown marble coating there was a layer of visible green colour, similar to cobalt green (e.g. no. 610 from Rembrandt Talens' palette of paints). At the current stage of research it was impossible to determine the composition of the pigment that was used while repainting the altar stone.

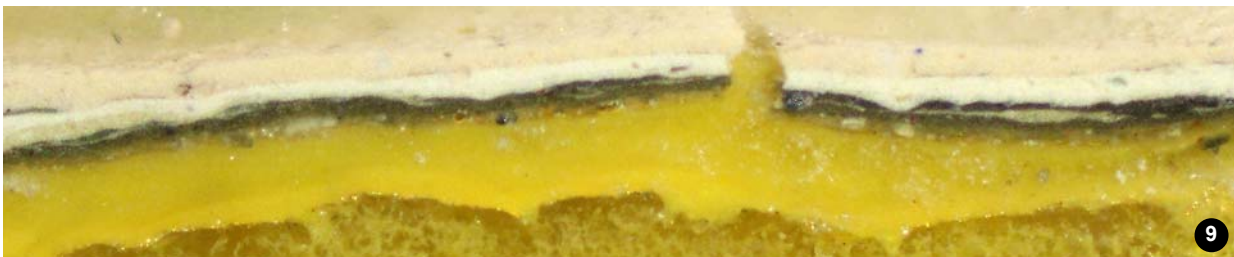
9

3. W próbce warstwy malarskiej (zielonej z wierzchu, ryc. 9) pobranej z tyłu ołtarza badania XRF spektrometrem fluorescencyjnej analizy rentgenowskiej GENIUS firmy Skyray ujawniły występowanie następujących pierwiastków: Zn, Pb, Ca, Ba. Stosunkowa duża zawartość cynku świadczy, iż jest to warstwa przemalowania dokonanego bielą cynkową. Ujawniono także obecność siarczanu baru. Przypomnieć należy, że bar został odkryty w 1774 roku przez szwedzkiego chemika C.W. Scheelego, a zastosowany w stanie czystym dopiero 1808 r. przez Humphry Davy’ego, natomiast syntetyczna biel cynkowa odkryta w 1779 r. przez N.W. Fischera znalazła zastosowanie w gwaszu i farbach olejnych w latach 40. XIX w. Z kolei oryginalna – szara – warstwa malarska zawierała znaną od starożytności biel ołowiową.

3. A sample of paint layer (with a green colour on the top, fig. 9) taken from back of the altar that was tested with XRF, a spectrometer of fluorescent x-ray analysis called GENIUS developed by Skyray. Tests showed the presence of such chemical elements as: zinc, lead, calcium and barium. The relatively high zinc content indicates that paint was applied with the use of white zinc. Barium sulphate was also found. It needs to be noted that barium was discovered in 1774 by Swedish chemist C.W. Scheele, but it was Humphry Davy who used barium in its pure form in 1808. However, the synthetic white zinc was invented in 1779 by N.W. Fischer and it was widely used in gouache as well as oil paints in the 1840s. On the other hand, original grey paint layer contained white lead known since ancient times.
