Życie po życiu. Nowy, rozszerzony etap w cyklu życia budynku na przykładzie ruin tworkowskiego zamku

dr inż. arch.
ALEKSANDRA WITECZEK
Politechnika Śląska
Wydział Architektury
ORCID: 0000-0002-9499-9980

Celem niniejszego artykułu jest wykazanie, jak ważne powinno być (i jak ważne staje się) zachowanie istniejącej tkanki obiektów budowlanych w niemal każdej skali, pod względem zarówno historycznym, jak i środowiskowym oraz społecznym.

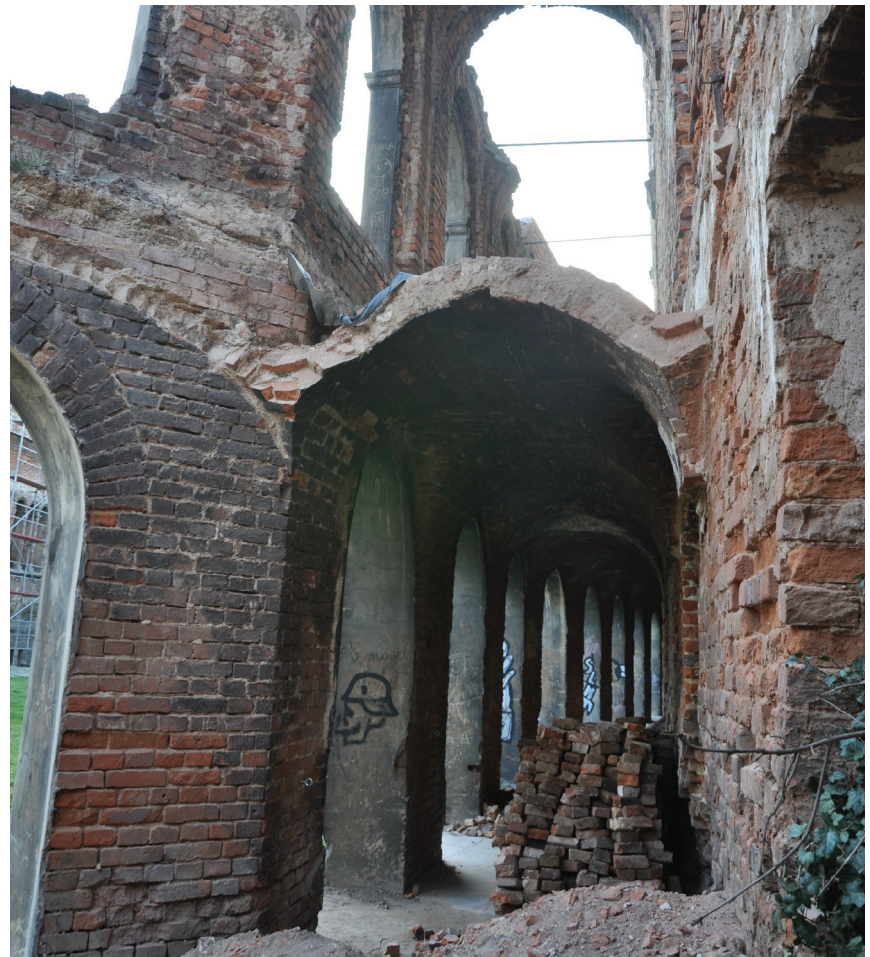
Fot. 1. Krużganki w 2018 r. (fot. A. Witeczek)

Dawna wozownia, zlokalizowana we wschodnim skrzydle pałacu, również otrzymała „drugie życie”. Ubytki ścian zostały uzupełnione do poziomu górnego gzymsu i przekryte stropem żelbetowym ze świetlikami. Podobnie krużganki przylegające do wozowni – zostały odtworzone w ich dawnym kształcie, z żelbetu, dla skonstruowania nowych i starych fragmentów [3]. Sama wozownia stanowi przestrzeń otwartą na wschód oraz zachód poprzez oryginalne otwory w ścianach, miejsce przeznaczone do różnorodnych aranżacji i multifunkcyjną, z możliwością późniejszego dobudowania wewnętrznej klatki schodowej oraz zaplecza letniej restauracji z węzłem sanitarnym.

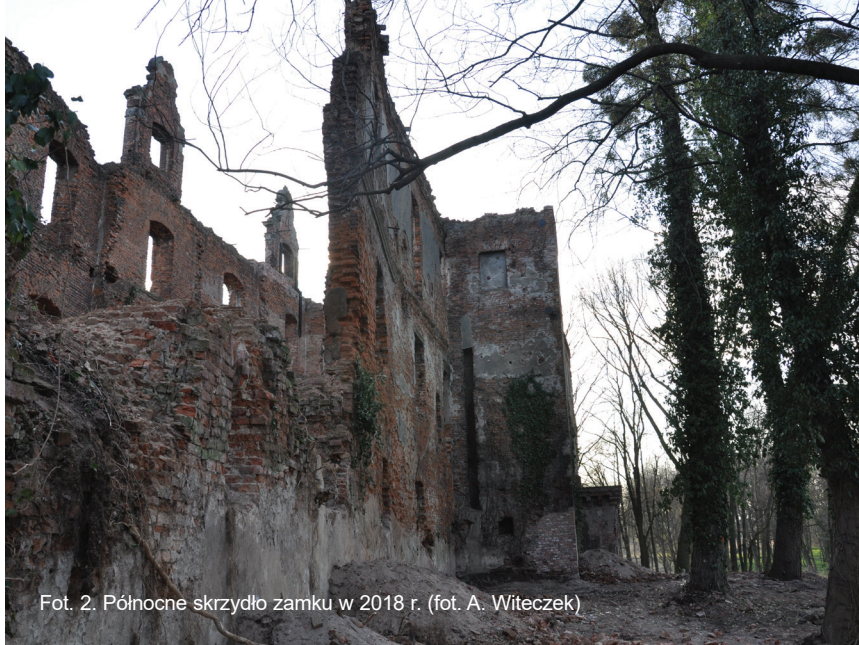
Fot. 2. Północne skrzydło zamku w 2018 r. (fot. A. Witczek)

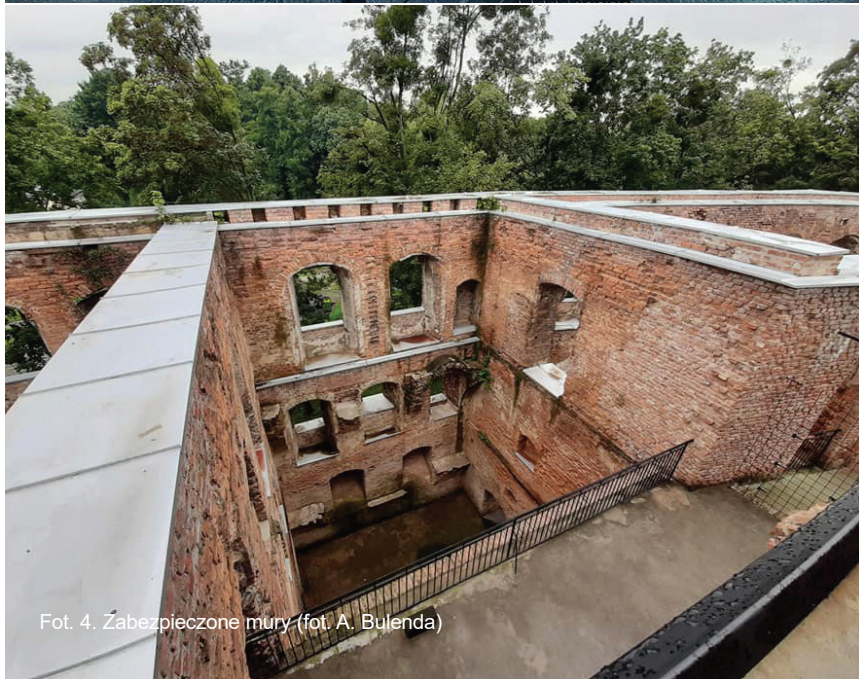
Fot. 4. Zabezpieczone mury (fot. A. Bulenda)

² Przeprowadzono prace zabezpieczające cały obiekt, usunięto gruz (wykorzystany później do odbudowy fragmentów murów), glebę i roślinność do poziomu pierwotnego – relikwów oryginalnych posadzek, następnie zabezpieczono oraz uzupełniono niektóre fragmenty murów [2].

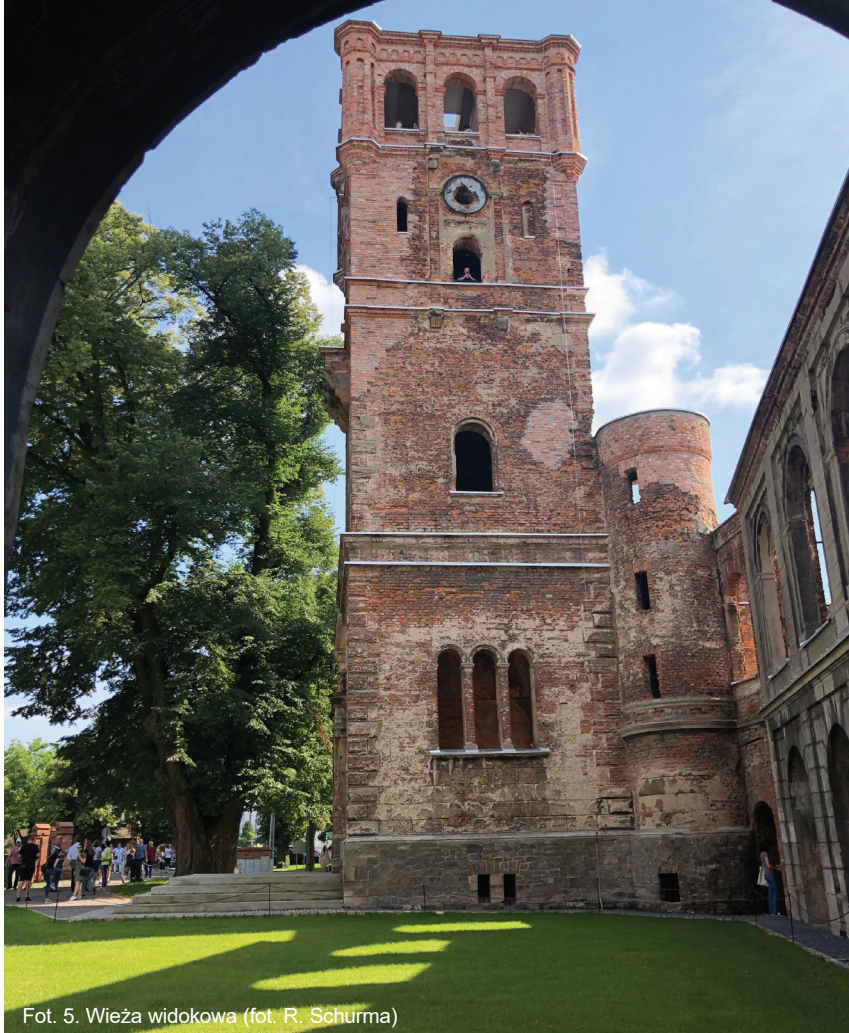
Fot. 5. Wieża widokowa (fot. R. Schurma)

Wieża zegarowa, o wysokości 26 metrów, stanowiła doskonały punkt widokowy na okolicę. Podczas prac zabezpieczających ubytki w murach wieży zostały uzupełnione do wysokości górnych gzymsów i zwieńczone płytą żelbetową. Odtworzono reprezentacyjne schody prowadzące z poziomu terenu na pierwszy

taras oraz zamontowano stalową klatkę schodową w czworobocznej wieży. Stalowa rama stanowi równocześnie ściąg dla konstrukcji ścian zewnętrznych. Podesty zostały zlokalizowane na ich historycznych poziomach [3]. Z zadaszonego tarasu widokowego na szczycie wieży roztacza się widok na całą okolicę – Racibórz, Beskid Śląsko-Morawski, Jesionki, nowo wybudowany polder przeciwpowodziowy Racibórz Dolny. Dominantą jest pobliski kościół pw. św. Piotra i Pawła, wzmiankowany

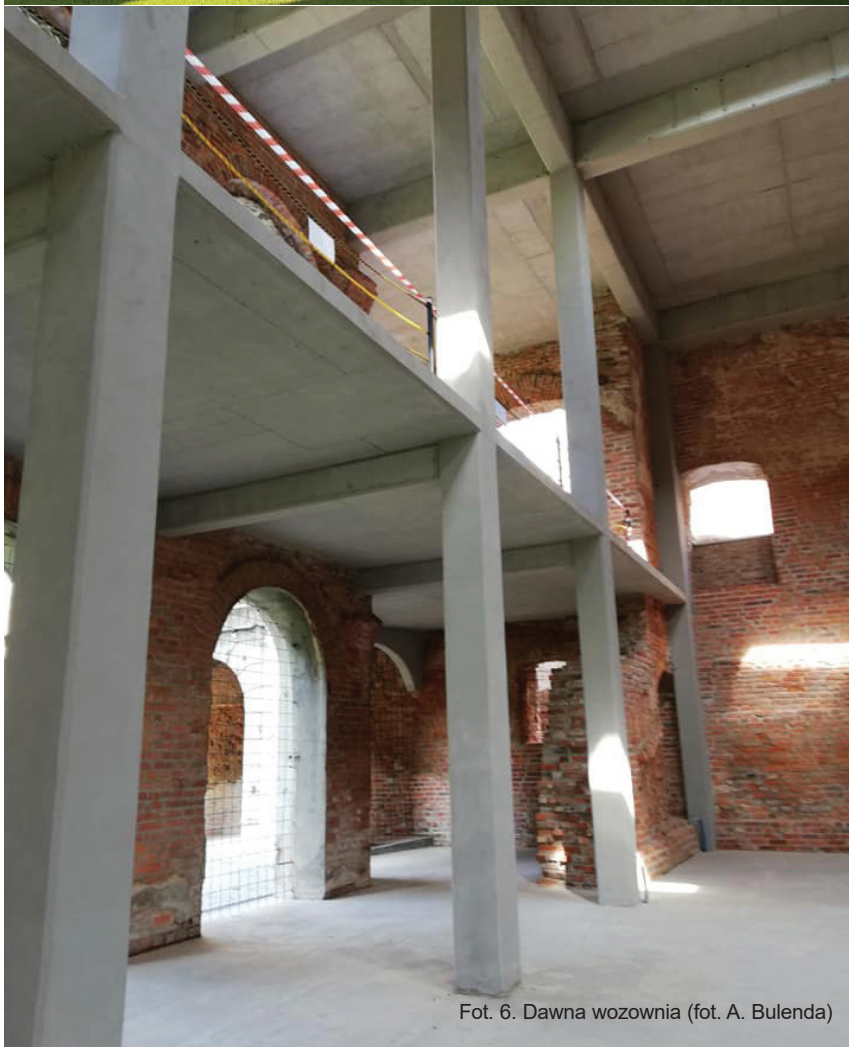
Fot. 6. Dawna wozownia (fot. A. Bulenda)
