ANALIZA NOŚNOŚCI ŻELBETOWYCH ELEMENTÓW PREFABRYKOWANYCH PO ICH ZARYSOWANIU WSKUTEK USZKODZENIA ŚCIĄGÓW MONTAŻOWYCH¹

Marcin GRACZYK*, Piotr TOMALA**

*)ViaCon Construction Sp. z o.o.

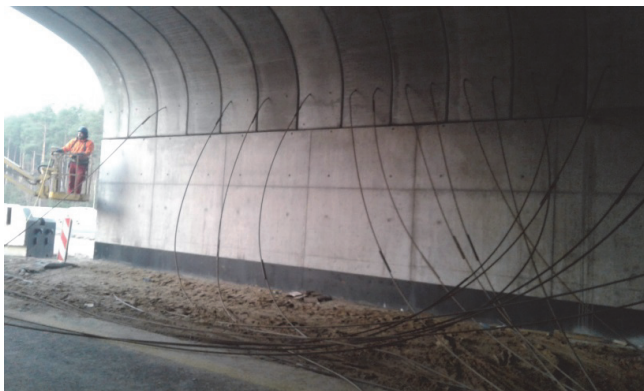
Rys. 1. Zerwane ściąg na wlocie obiektu

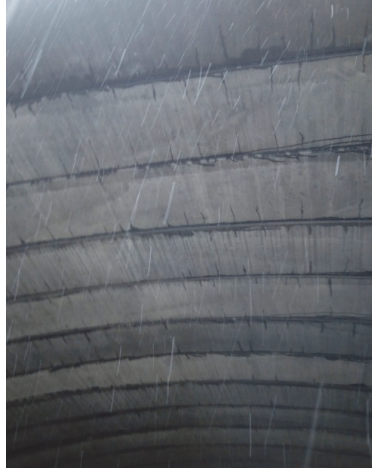
Podczas inwentaryzacji prefabrykatów naruszonych w zdarzeniu stwierdzone zostało, że w skutek nagłego zerwanie prętów doszło do rozsunięcia się „nóg” ramy, co na jej dolnej powierzchni zaowocowało pojawieniem się rys. Największa rysa jaką udało się

zinwentaryzować miała 0,25 mm rozwartości. Zauważono również, że pomimo zerwania prętów rysy nie pojawiły się na elementach zabezpieczonych wcześniej podlewką.

Rys. 2. Zarysowania poszczególnych elementów nośnych przęsła

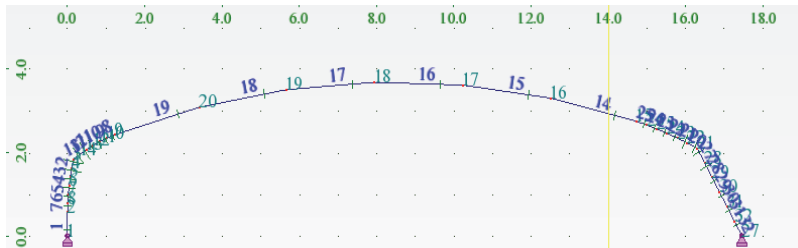
W wyniku przeprowadzonej analizy statyczno- wytrzymałościowej stwierdzono że w wyniku zaistniałego zdarzenia doszło do poziomego przemieszczenia pochyłej nogi elementu nośnego wywołując dodatkowe momenty zginające. Dokonano sprawdzenia czy w prefabrykacie nie doszło do przekroczenia naprężeń granicznych zarówno w betonie jak i stali zbrojeniowej.

Rys. 3. Model obliczeniowy

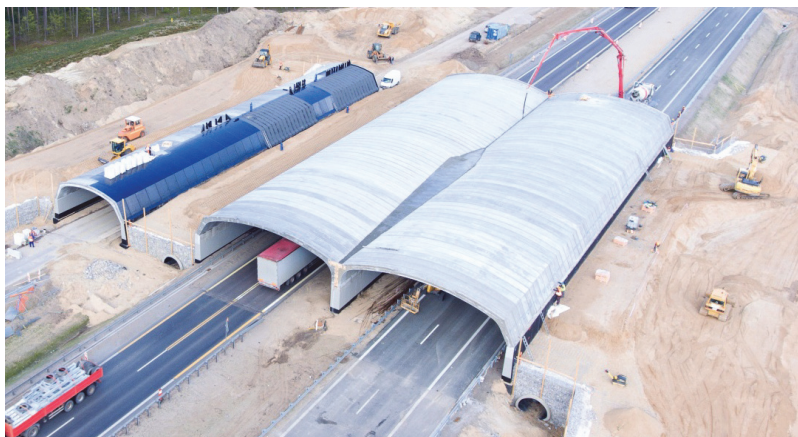
Rys. 5. Widok z lotu ptaka na obiekt WD-27

Dnia 27.11.2017 na obiekcie WD-27 w ramach realizowanego odcinka drogi ekspresowej S8 na obwodnicy Ostrowi Mazowieckiej samochód ciężarowy wjechał pod budowany wiadukt z prefabrykatów żelbetowych Con/Span co doprowadziło do zerwania części prętów zabezpieczających (ściągów) prefabrykaty.

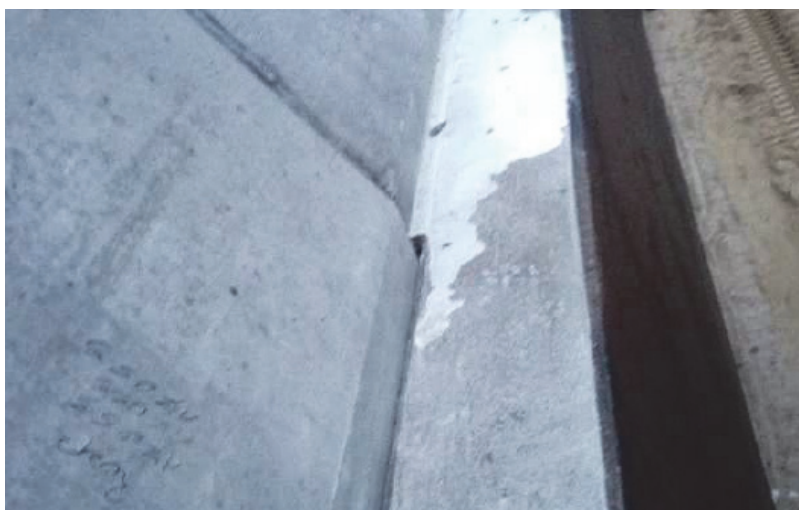
Zwolnienie zabezpieczeń skutkowało niekontrolowanym zwiększeniem rozpiętości konstrukcji co doprowadziło do zarysowania elementów żelbetowych. Podczas oceny wzrokowej stanu konstrukcji zauważono zerwanie 34 prętów zabezpieczających na 18 elementach oraz widoczną deformację ściągów na 3 kolejnych prefabrykatach. W trakcie zdarzenia 10 pierwszych elementów nie miało wykonanej podlewki zabezpieczającej na podporach.

Rys. 6. Widok na podporę elementu z podlewką i bez podlewki

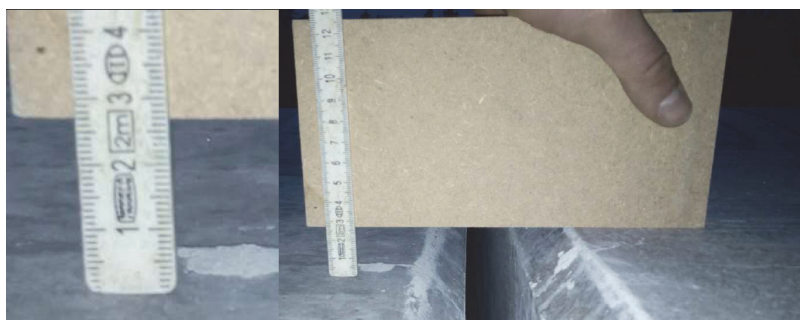
W związku z tym zerwanie ściągów stalowych spowodowało rozejście się nóg o wartość sięgającą nawet do 6 cm. Skutkiem tego było obniżenie się klucza konstrukcji. Podczas inwentaryzacji prefabrykatów naruszonych w wyniku zdarzenia wykazano, że w skutek nagłego zerwania prętów, na dolnej stronie elementów żelbetowych powstały rysy. Największa rysa jaką udało się zainwentaryzować miała 0,25 mm rozwartości. Zauważono również, że pomimo zerwania prętów rysy nie pojawiły się na elementach zabezpieczonych wcześniej podlewką.

Rys. 7. Różnice przemieszczenia pomiędzy elementem zabezpieczonym i niezabezpieczonym

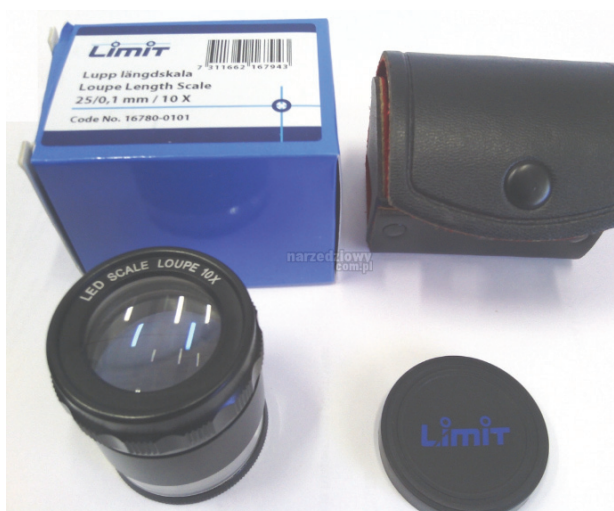
Pręty montażowe w trakcie montażu są kluczowym elementem konstrukcji i mają na celu zabezpieczenie elementu prefabrykowanego przed niekontrolowanym rozejściem się nóg, lecz również kontrolę nad utrzymaniem wymiarów produkcyjnych. W opisanym przypadku przemieszczenie $\Delta = 6$ cm wzbudziło moment zginający dolnych włókien przekroju co w konsekwencji spowodowało zarysowania o przeważających wartościach rozwarcia powyżej 0,1 mm jednak nieprzekraczające 0,25mm. Pomiaru dokonano przy pomocy lupy Brinnella. Urządzenie to, choć proste w swej budowie, posiada podziałkę liniową o długości 20 mm o rozdzielczości 0.1 mm oraz podświetlenie obserwowanego obszaru za pomocą diody led. Dzięki 10-cio krotnemu powiększeniu umożliwia przeprowadzenie dokładnego pomiaru rozwarcia rys.

Rys. 8. Lupa Brinnella

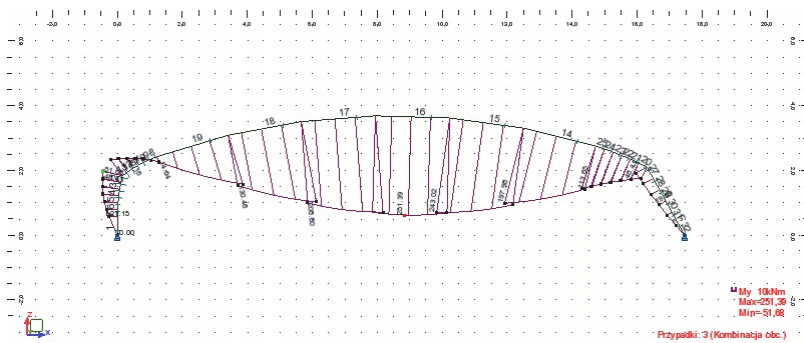
Zgodnie z przyjętym modelem obliczeniowym otrzymaliśmy następujące wartości sił wewnętrznych:

– w kluczu

– moment zginający $M = 250 \text{ kNm}$ oraz siłę osiową $N = 36,80 \text{ kN}$,

– w odległości 4,8m od osi konstrukcji

– moment zginający $M = 208,80 \text{ kNm}$ oraz siłę osiową $N = 46,17 \text{ kN}$

Rys. 9. Wykres momentów zginających od ciężaru własnego i wymuszenia

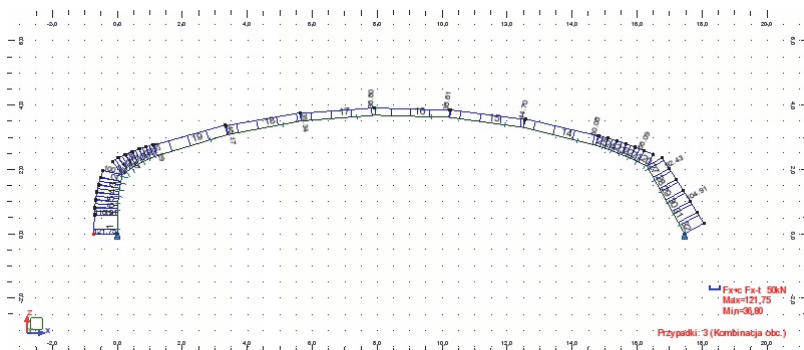
Rys 10. Wykres sił osiowych od ciężaru własnego i wymuszenia

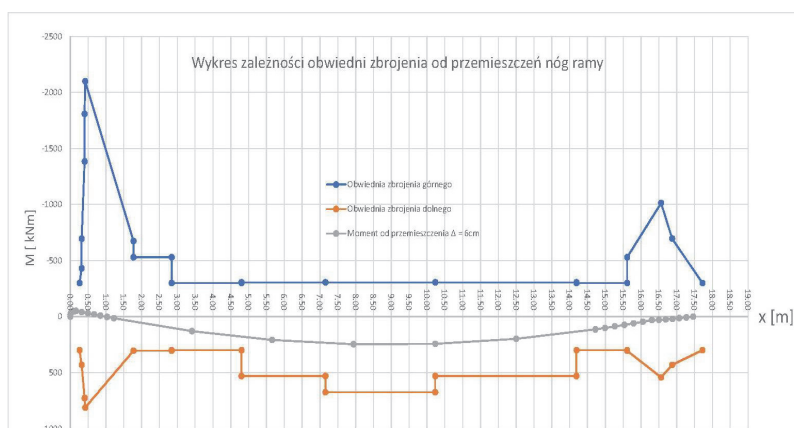
Na podstawie otrzymanych wyników i w oparciu o [1-3] wykonane zostały obliczenia zgodnie z metodą odkształceń plastycznych (ogólną). Dla stali ciągliwości A jaka została wbudowana w element prefabrykowany sprawdzony został maksymalny moment dla granicznego odkształcenia stali $\epsilon_{ud} = 2.5\%$ w zakresie plastycznym oraz odkształcenia stali $\epsilon_{ud} = 0.2\%$ co odpowiada granicy sprężystości. W obliczeniach przyjęto odkształcenie betonu na poziomie

3,5%. W oparciu o powyższe założenia stworzono graficzną formę obwiedni zbrojenia pokazaną na rysunku 11.

Rys 11. Wykresy obwiedni zbrojenia i wymuszenia $\Delta = 6\text{cm}$

Analiza obliczeniowa elementów prefabrykowanych w SGN wykazała, że stal zbrojeniowa w chwili przyłożenia wymuszenia o $\Delta = 6\text{cm}$ pracowała w zakresie sprężystym. Dowodzi to, że element prefabrykowany mógłby zostać ściągnięty z podpór i ponownie ustawiony zgodnie z dokumentacją projektową z zachowaniem wymaganej rozpiętości. Po ściągnięciu i ponownym ustawieniu elementów rysy powinny się zamknąć i nie przekraczać 0,1 mm rozwartości. Wykonawca robót korzystając jednak z przyszługującego mu prawa do ubezpieczenia sprawcy wymienił elementy na nowe.
