A kiedy pożar – to dlaczego beton?

Tabela 1. Grubość warstwy otulającej zbrojenie elementów żelbetowych, cm.

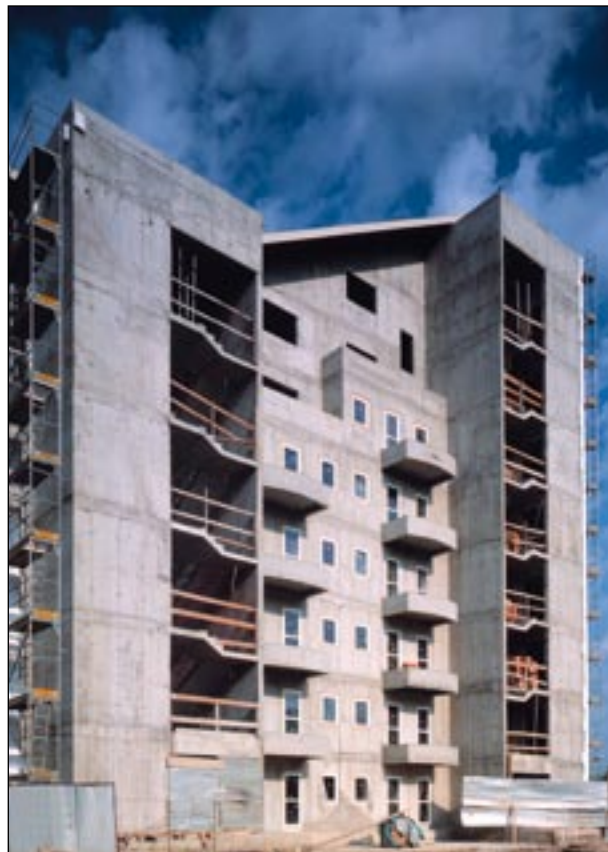
Konstrukcje żelbetowe są w stanie wytrzymać nawet długotrwałe warunki intensywnego pożaru, w których temperatury przez wiele godzin sięgają 1000°C

Jak wynika z przytoczonych wyżej przykładów konstrukcje żelbetowe są w stanie wytrzymać nawet długotrwałe warunki intensywnego pożaru, w których temperatury przez wiele godzin sięgają 1000°C. Ponadto prowadzona intensywnie akcja gaśnicza z reguły nie powoduje tu również większych zniszczeń. Przyczyniają się do tego dobre właściwości izolujące betonu. Jak wykazała praktyka, stal osłonięta betonem ulega w znacznie mniejszym stopniu ogrzaniu niż otoczenie. Powoduje to zachowanie właściwości sprężystych przez zbrojenie. Ponadto
