# Płyty peronowe nowej generacji

mgr inż.  
**PRZEMYSŁAW KAMIŃSKI**  
Instytut Badawczy Dróg i Mostów  
**ORCID: 0000-0002-5995-1500**

Artykuł opisuje problematykę braku trwałości powierzchni betonowych płyt peronowych ze standardową fakturą antypoślizgową. Przedstawia sposób rozwiązania problemu poprzez zmianę wymagań i technologii ich produkcji.

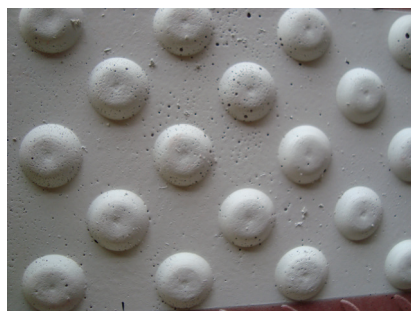
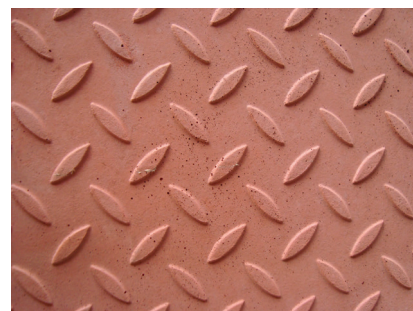
Fot. 3.

trzymałość) i estetyczne. Mechaniczne zagęszczanie napowietrzanej mieszanki betonowej w elemencie formowanym w pozycji odwróconej (wierzchnią warstwą do dołu) powodowało ucieczkę właściwie napowietrzonego zaczynu w głąb elementu, pozostawiając słabą niezabezpieczoną warstwę podatną na złuszczenie (fot. 3. i 4.).

**P**łyta peronowa to prefabrykowany żelbetonowy element o wymiarach 200 x 99,5 cm i grubości 10 cm, stanowiący jeden z głównych elementów nawierzchni peronu w obrębie krawędzi peronowej. Jest odpowiednio wystającym przedłużeniem nawierzchni peronowej ułatwiającym podróżnym bezpieczne i komfortowe wsiadanie, a także wysiadanie z pociągów pasażerskich, wyznacza granicę, poza którą poruszanie się jest niebezpieczne. Bezpieczna granica jest wyznaczana przy pomocy trwałych pasów ostrzegawczych (kontrastowe pasy optyczne i odpowiednie pasy dotykowe dla osób z dysfunkcją wzroku). Wraz ze ścianką peronową typu L tworzy konstrukcję krawędzi peronowej z odpowiednim buforem azylowym. Do roku 2015 płyty peronowe były barwione na kolor wiśniowy z malowanym na biało pasem ostrzegawczym (fot. 1.) a po 2015 roku niebarwione (naturalny kolor betonu cementowego) z malowanymi na żółto pasami ostrzegawczymi (fot. 2.). Powierzchnia płyt powinna być antypoślizgowa poprzez odpowiednio wykonaną fakturę wypukłych lub wklęsłych ryfli (tzw. łezek) (fot. 4.) oraz naniesionym dotykowym pasem ostrzegawczym z dla osób z dysfunkcją wzroku (fot. 3.).

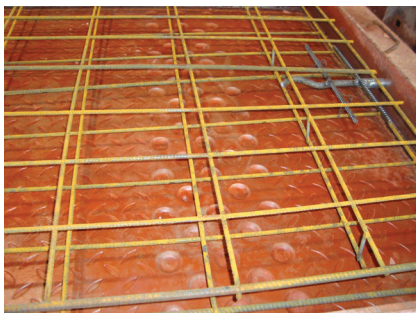
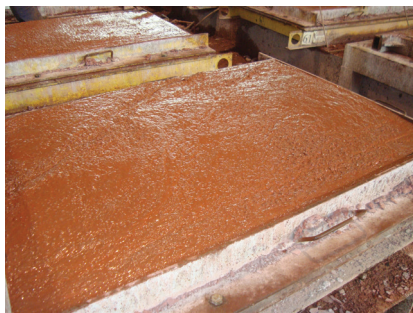
Fot. 5 i 6. Forma stalowa przygotowana do wykonania betonowej płyty peronowej – widoczna charakterystyczna faktura wierzchniej powierzchni płyty (negatyw) oraz podwójna siatka zbrojeniowa z prętów żebrowanych i po wypełnieniu betonem

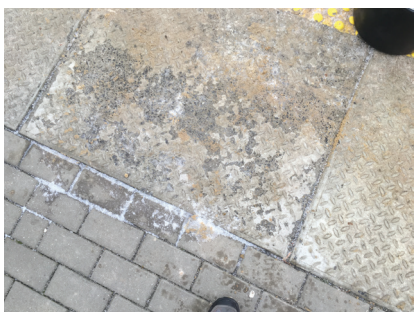
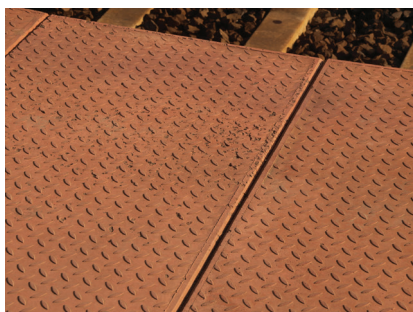
Fot. 7 i 8. Złuszczonej powierzchni płyty peronowej

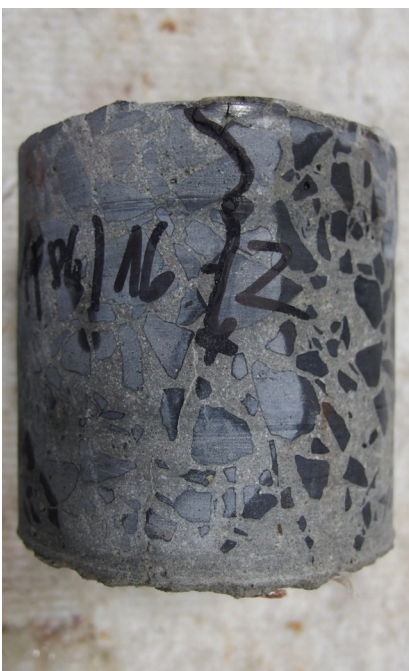
Fot. 9. Rozmieszczenie kruszywa pod powierzchnią warstwy fakturującej płyty i widoczny początek powstawania złuszczenia

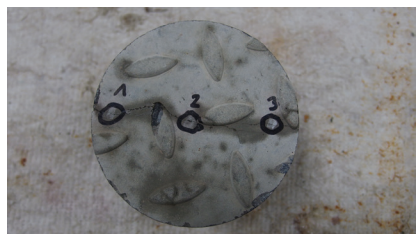
Fot. 10. Rozmieszczenie kruszywa w rozsegregowanym betonie w płycie peronowej (zjawisko segregacji i sedimentacji betonu)

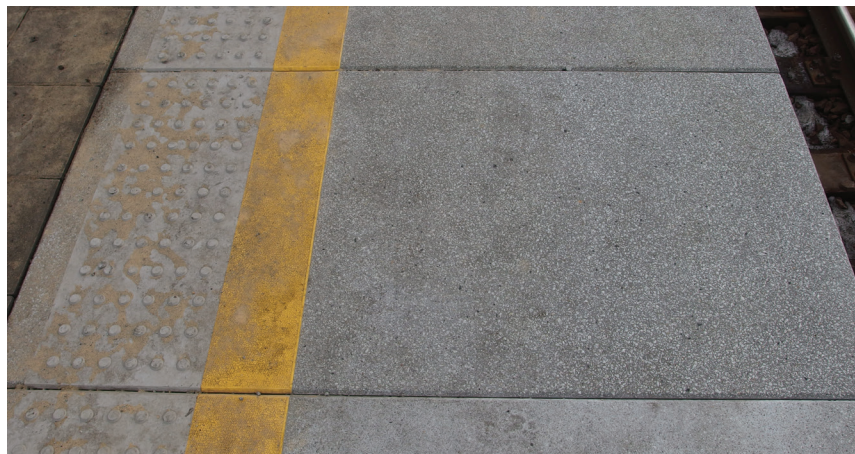
Fot. 11. Płyta peronowa NG (Nowej Generacji) – standard podstawowy od 2015 roku

Pierwszą stacją, na której w ramach poligonu doświadczalnego zamontowano płyty peronowe nowej generacji, był przystanek kolejowy jednoperonowy wyspowy dwutorowy Będzin Ksawera na linii kolejowej nr 1 Warszawa Zachodnia – Katowice (fot. 11. i 12.).

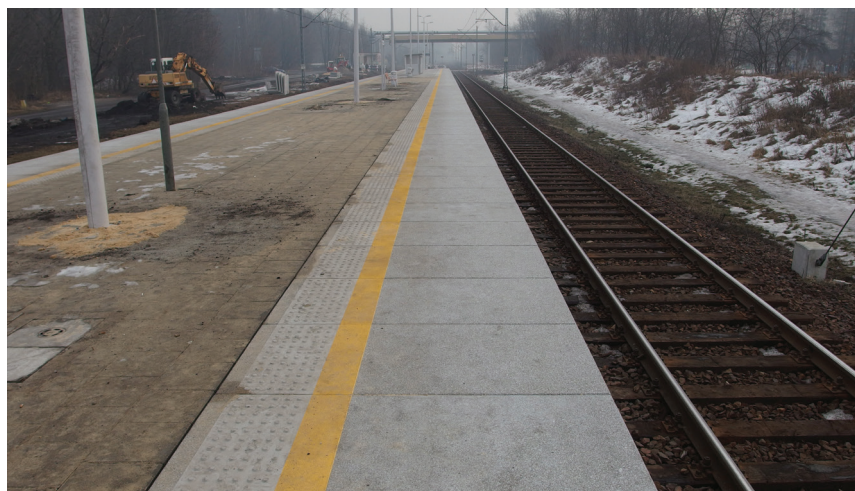
Fot. 12. Widok płyt peronowych NG zabudowanych na poligonie na stacji Będzin Ksawera

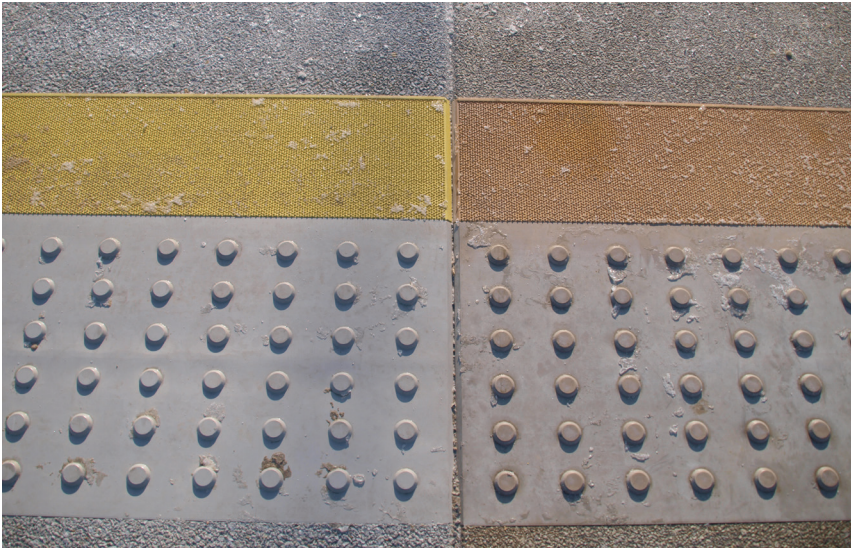
Fot. 13. – Zmiana kolorystyki płyt peronowych NG zabudowanych na poligonie na stacji Będzin Ksawera, po prawej stronie widoczna płyta po programie przed modyfikacją składu chemicznego pasów ostrzegawczych, po lewej stronie płyta po modyfikacji

W lutym 2017 roku Laboratorium Betonu IBDiM odwiedziło z wbudowanych prefabrykatów próbki i wykonało pełne badania typu na podstawie wymagań Id-22 [1] (fot. 13. i 15.). W tym czasie peron był normalnie eksploatowany przez użytkowników i utrzymywany przez firmy wskazane przez administrację kolejową. W tym samym czasie trwały obserwacje zachowania prefabrykatów w trakcie eksploatacji.

Jedynym problemem, jaki został stwierdzony podczas badań poligonowych, była niestabilność barwy pasów ostrzegawczych wykonanych z tworzywa sztucznego. Pasy barwy żółtej zmieniły kolor na pomarańczowy pod wpływem zanieczyszczeń i oddziaływania promieniowania UV (fot. 13., 14., 15.). Producent pasów dokonał niezbędnych modyfikacji w składzie chemicznym tworzywa do ich wykonania.

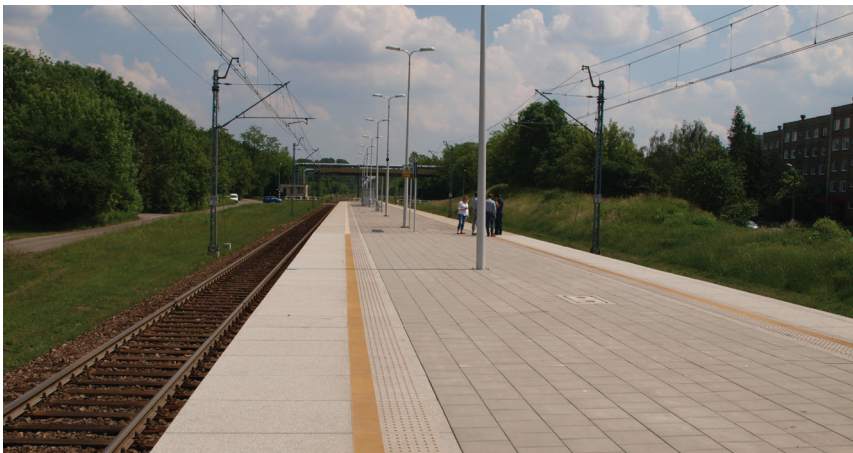
Fot. 14. Widok płyt peronowych NG zabudowanych na poligonie na stacji Będzin Ksawera po zakończeniu programu, na pierwszym planie widoczne płyty przed modyfikacją składu chemicznego pasów ostrzegawczych, na drugim po modyfikacji

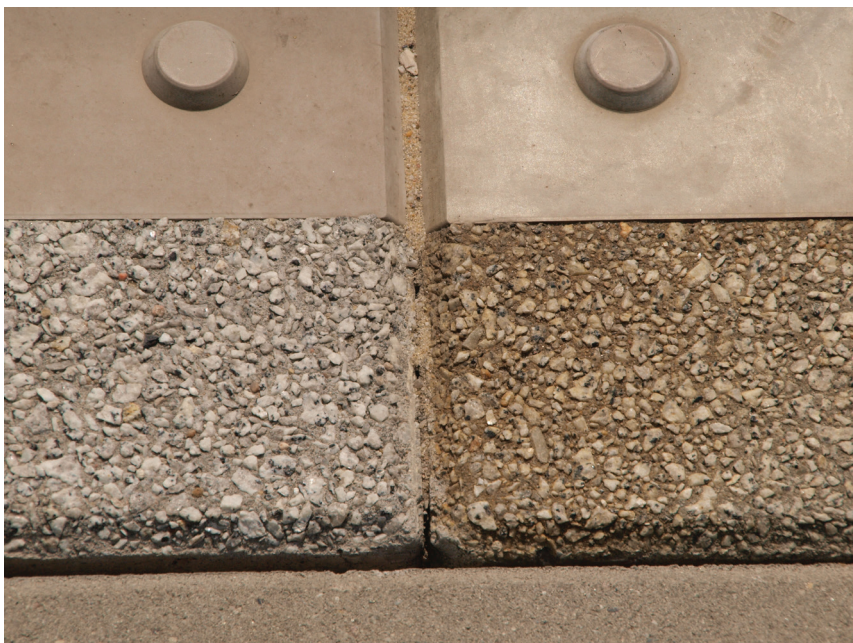
Fot. 15. Widok faktury powierzchni betonowej płyt peronowych NG zabudowanych na poligonie na stacji Będzin Ksawera. Po prawej stronie widoczna płyta po programie przed modyfikacją składu chemicznego pasów ostrzegawczych, po lewej stronie płyta po modyfikacji
