Studia nad warsztatem budowlanym zamku biskupów chełmińskich w Wąbrzeźnie¹

Analysis of Building Methods used in the Bishops of Chełmno Castle in Wąbrzeźno¹

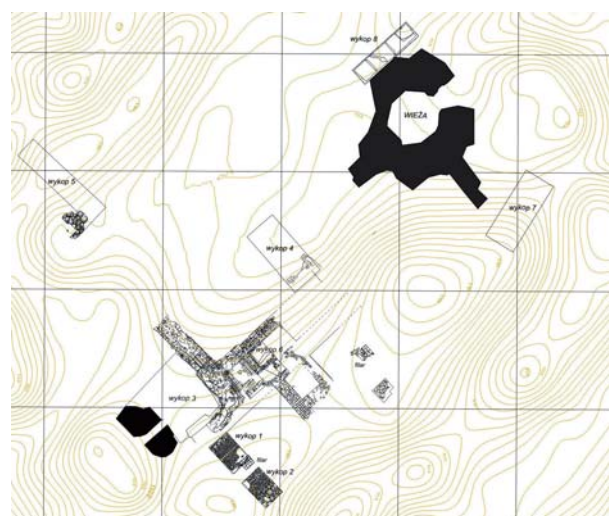
Ryc. 5. Wąbrzeźno, gm. loco. Lokalizacja wykopów archeologicznych eksplorowanych w 2010 roku z zaznaczonymi relikwami odsłoniętych murów (wg Wiewióra 2010; rys. R. Łopaciuk)
Fig. 5. Wąbrzeźno. Location of archaeological excavations carried out in 2010 showing relicts of uncovered walls (after: Wiewióra 2010; drawing by: R. Łopaciuk)

Castle walls which have survived to the present time – fragments of the southern and western wings – are in a bad condition¹⁰. The remains of the tower have degraded considerably over the 50 years since the last important architectural investigation was carried out (fig. 5). Only fragments of walls in the south-western corner remain visible on the ground surface. The masonry substance of the relicts of the southern wing – gallery and cellar walls – has been largely destroyed. The lower parts of partition walls have been preserved near ground level, as well as the internal division of rooms, which is clearly visible along with service levels. Fragments of brickwork up to six or seven courses high have been also preserved in some places. Only parts of two pillars have been preserved near the ground, defining the width of a vaulted cellar.

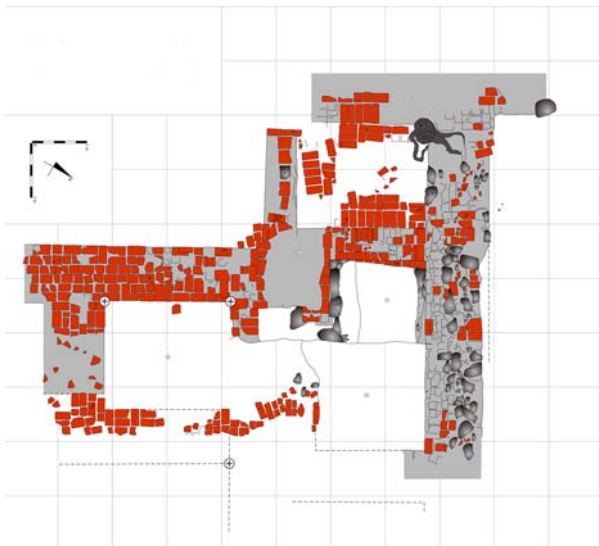
Ryc. 7. Wąbrzeźno, gm. loco. Rzut reliktów skrzydła południowego zamku (wg Wiewióra 2010; rys. M. Majewski, W. Miłek)

Fig. 7. Wąbrzeźno. Plan of relicts from the southern wing of the castle (after: Wiewióra 2010; drawing by: M. Majewski, W. Miłek)

Mur północny skrzydła południowego i wschodni skrzydła zachodniego były przewiązane (ryc. 7). Odsłonięty podczas badań fragment ceglano północnego muru południowego skrzydła posadowiony był na fundamencie z dużych nieobrobionych kamieni o średnicy 50 cm, łączonych w dolnej partii fundamentu gliną, a w górnej zaprawą. W części wschodniej wykopu 6 zachowały się węgary przejścia prowadzącego przez ten mur do piwnicy krążanka. Ceglano węgary rozdzielone były niszą. Przejście posiadało posadzkę z cegły i wylewki zaprawy. Ściany działowe skrzydła południowego były przewiązane z murem północnym skrzydła południowego. Wykonane były z cegieł w układzie mieszanym – wendyjskim dwuwozówkowym i gotyckim. W południowym murze poprzecznym zachowało się przejście o prostych węgarach (światło około 120 cm).

The northern wall of the southern wing and the eastern wall of the western wing were bound together (fig. 7). The fragment of the northern brick wall of the southern wing uncovered for investigation was built on a foundation of large undressed stones measuring 50 cm in diameter, which were joined together with clay in the lower part of the foundation and with mortar in the upper part. Door-posts of a passage leading through this wall to the gallery cellar were found in the eastern section of the excavation no 6. The brick door-posts were separated by a recess. The passage had a brick floor and mortar underlayment. Partition walls of the southern wing were bound to the northern walls of the southern wing. They were made of brick and joined together with mixed Slavic double-stretcher and gothic bond. A passage with a simple door frame (with clearance of approximately 120 cm wide) has been preserved in the southern transverse wall.

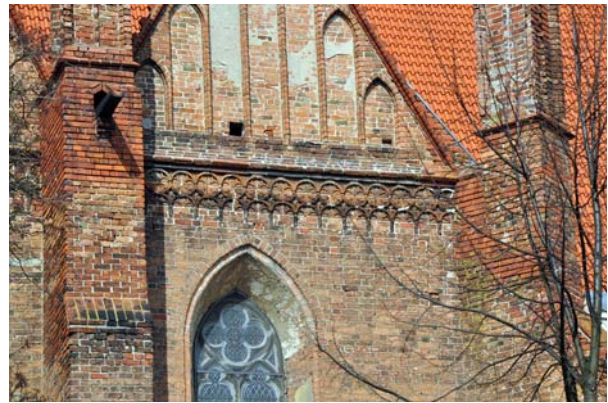
Ryc. 13. Chełmno. Fara. Widok fryzu (fot. B. Wasik)

Fig. 13. Chełmno. Parish church. The frieze (photo B. Wasik)

The fragment of a brick frieze found in Wąbrzeźno is similar to decorative elements used in two other buildings in the Chełmno region. The tracery frieze decoration consisting of quatrefoils inscribed in rosettes is an element which can be used in a reliable way to date the construction of the wall between towers of Chełmża cathedral²⁰ (fig. 11). Identical profiles were used as a crowning frieze in the main structure of St. Mary's Church in Chełmno (fig. 12-13), which was completed around 1320. Decoration of the central part of the facade of the Chełmża cathedral is assumed to date back to the same period²¹. It was most probably constructed during a short period of the rule of Nicholas, who stayed in Chełmża for two years (1320-1322).

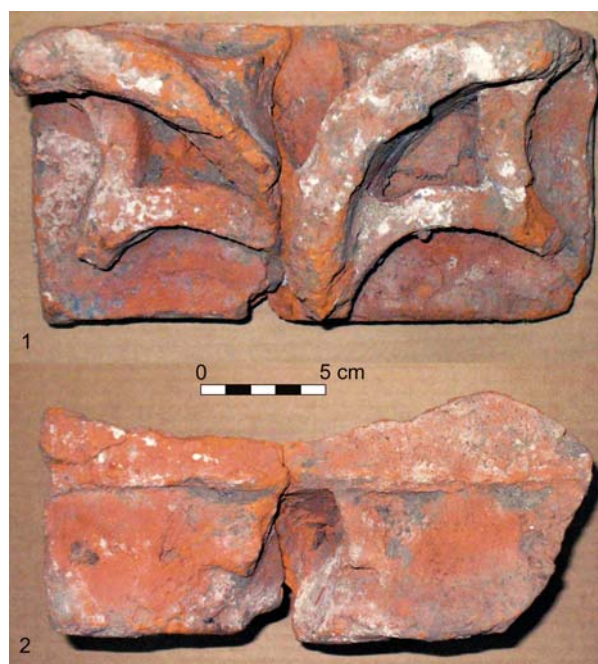
Ryc. 18. Wąbrzeźno, gm. loco. Zamek biskupów chełmińskich. Cegły fryzowe (wg Majewski 2010; fot. M. Majewski)

Fig. 18. Wąbrzeźno. Bishops of Chełmno castle. Frieze bricks (after: Majewski 2010; photo M. Majewski)

Out of 10 fragments of *vault bricks* and *hand-textured bricks* registered during the research (fig. 18) four fragments have been classified as vault bricks and six as hand-textured bricks. *Vault bricks* found in Wąbrzeźno castle are 21.3 – 22 cm long, 18.5 – 19.2 cm wide and 7.2 – 7.6 cm thick. On the basis of the six hand-textured bricks uncovered and inventoried in Wąbrzeźno castle, it is possible to estimate that the average dimensions were: 26.8 – 28.5 cm long, 13.2 – 13.6 cm wide and 7.8 – 8.6 cm thick. Three bricks or their fragments have indefinable longitudinal or partly preserved prints.
