JÓZEF RABIEGA

PIOTR OLCZYK

Remont zabytkowego mostu Tumskiego we Wrocławiu

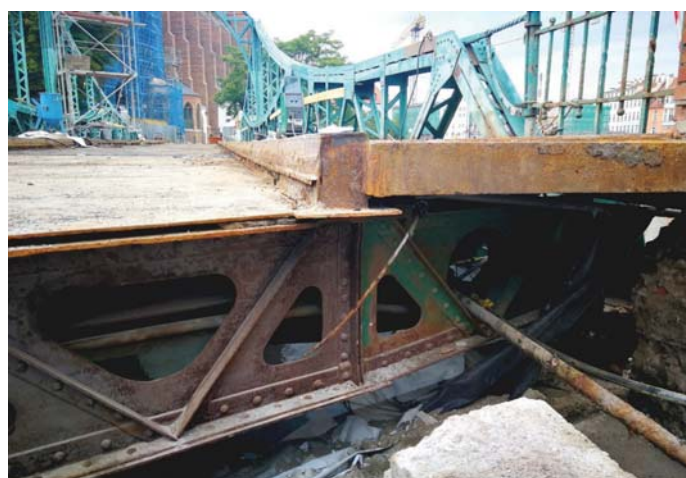
Fot. 3. Odślonięta poprzecznicę podporowa po demontażu ścianki zapleczej

• towęj do ponownego wbudowania. Istniejące krawężniki stalowe zostały wymienione na nowe, zarówno po stronie wody górnej i wody dolnej wykonano po 4 wpusty krawężnikowe, odprowadzające wodę z powierzchni pomostu. Wpusty oraz krawężniki zostały wykonane z blach grubości 10 mm jako całkowicie spawane. Powierzchnia pomostu, tak jak cały ustrój nośny, została zabezpieczona antykorozyjnie, na niej została wykonana warstwa spadkowa z betonu lekkiego, zabezpieczona izolacją w systemie Servidek-Servipak. Kostkę granitową ułożono na warstwie zaprawy mineralnej o grubości 30 mm. Przed dokonaniem zabezpieczenia antykorozyjnego konstrukcji stalowej przęsła mostu uzupełniono także żywicą epoksydową ubytki przestrzelinowe prętów kratownic, powstałe w wyniku działań wojennych. Widok odsoniętej konstrukcji poprzecznicy skrajnej, po demontażu ścianki zapleczyńnej, przedstawiono na fotografii 3, zaś na fotografii 4

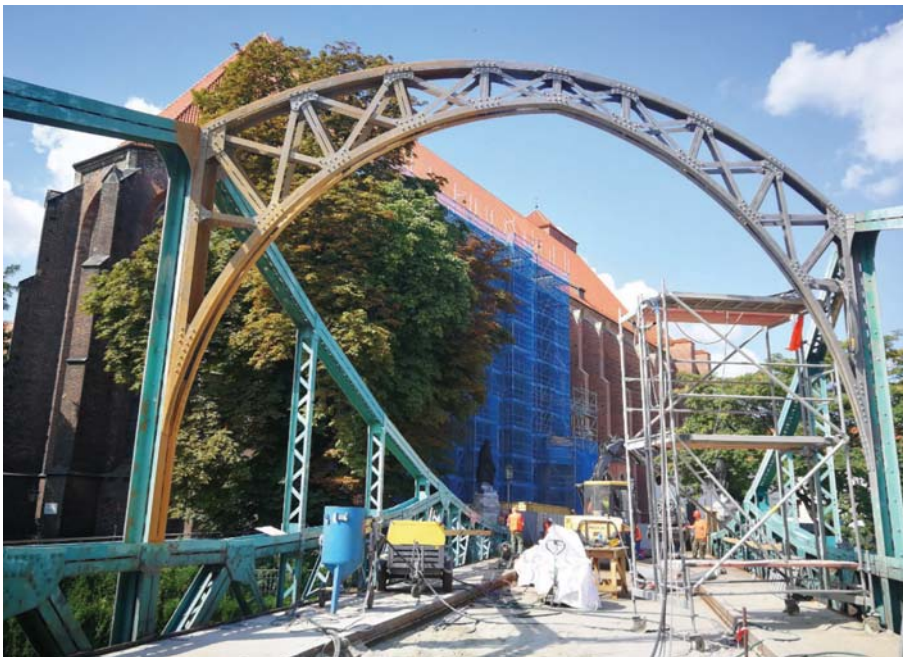
Fot. 4. Portal na podporze pośredniej poddawany zabezpieczeniu antykorozyjnemu

pokazano portal na podporze pośredniej podczas procesu wykonywania zabezpieczenia antykorozyjnego.

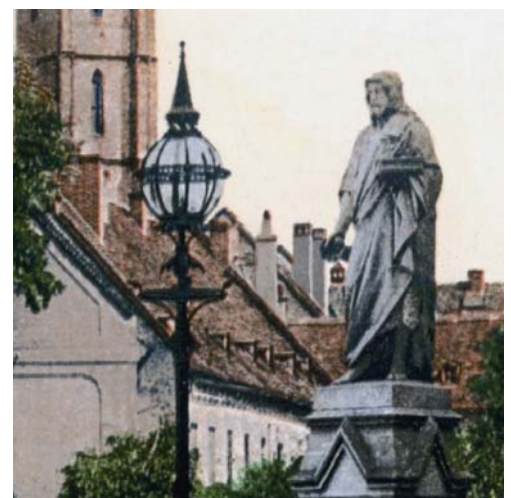
Rys.2. Porównanie projektu nowej latarni z wizerunkiem z pocztówki [4]

Zgodnie z wymogami Miejskiego Konserwatora Zabytków w ramach prac remontowych dokonano wymiany bitumicznej nawierzchni chodników, zupełnie nie pasującej do zabytkowego otoczenia, a także wymieniono istniejące latarnie, przywracając im pierwotny wygląd. Mając na względzie długoletni okres użytkowania obiektu i wynikające z tego ograniczenia nośności zrezygnowano z wykonania nawierzchni chodników z kostki granitowej – zamiast tego zastosowano nawierzchnię o fakturze imitującej bruk kamienny z lekkiego betonu zbrojonego. Nowe latarnie w obrębie mostu zaprojektowane zostały na podstawie archiwalnych fotografii i rysunków, aby w możliwie największym stopniu odpowiadały oryginalnemu oświetleniu obiektu (rys. 2). Ze względów technicznych zamiast dotychczasowego zasilania gazowego zastosowano oprawy LED zasilane elektrycznie, o barwie zbliżonej do światła lamp gazowych.

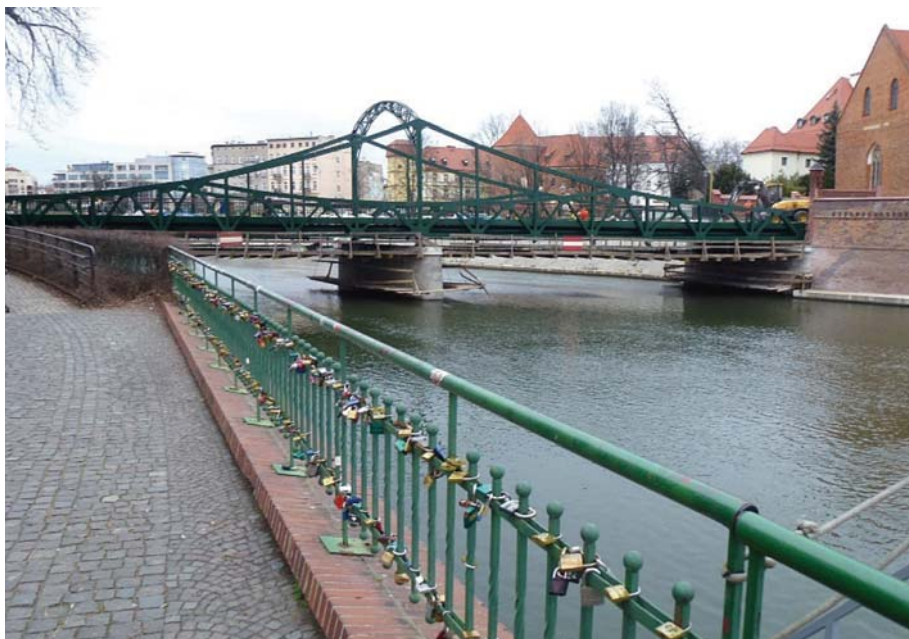
Fot. 5. Klódky na balustradach nabrzeża Odry w pobliżu mostu Tumskiego

Pierwsze klódky na konstrukcji mostu Tumskiego pojawiły się prawdopodobnie w roku 2008, a być może już wcześniej; od tamtej pory ich liczba nieustannie się zwiększała. Już w 2016 roku dokonano usunięcia części klódek, w szczególności tych, które mogłyby stwarzać zagrożenie dla użytkowników obiektu. Dopiero w 2019 roku z mostu ostatecznie usunięto wszystkie klódky, ich łączna masa (17 t) była znacznie większa niż przypuszczano. Mając na względzie 10-letni okres obowiązywania gwarancji na trwałość powłok antykorozyjnych zdecydowano, że dalsze zawieszanie klódek na moście Tumskim nie będzie dozwolone, a ewentualne pamiątki, które mimo tego zawisną na przęsle mostu, mają być bezzwłocznie usuwane. Obecnie dopuszczalne jest zawieszanie klódek na balustradach wieńczących nabrzeża Odry w pobliżu mostu (fot. 5).
