Zagrożenia bezpieczeństwa konstrukcji wynikające z wymiany stropu w budynku szkieletowym

XXVI Konferencja Naukowo-Techniczna awarie budowlane 2013

Dr inż. Jacek Ścigallo, Politechnika Poznańska

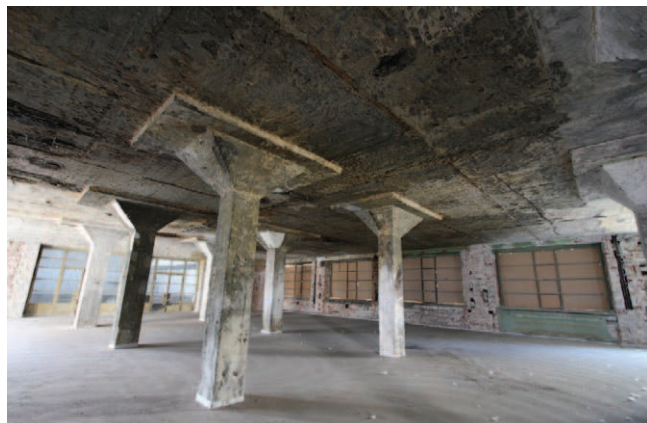
Strop nad I piętrzem (poziom +2) w obszarze ograniczonym osiami konstrukcyjnymi **28-31/R-U** znajdował się w bardzo złym stanie technicznym. Na całym tym obszarze strop był zaolejony (rys. 4), a jego zły stan techniczny wynikający z zaolejenia został dodatkowo

spotęgowany korozją odkrytego zbrojenia nośnego (rys. 5). W analizowanym obszarze zaolejenie stropu obejmowało całą grubość płyty stropowej jak również słupy podpierające strop na skrzyżowaniu osi **S/29,30** oraz **T/29,30**. Zasięg zaolejenia betonu słupów obejmował całe głowice słupowe oraz mniej więcej połowę wysokości słupów podpierających (rys. 4), jak również około 1,0 m wysokości słupów powyżej rozpatrywanego poziomu stropu +2.

Rys. 4. Widok zaolejonego stropu nad I piętrzem

Stan techniczny stropu międzykondygnacyjnego poziomu +2 w obszarze ograniczonym osiami konstrukcyjnymi **28-31/R-U** wymagał podjęcia decyzji odnośnie wyboru sposobu jego naprawy, której celem było przywrócenie stropowi pierwotnych jego funkcji. Przeprowadzono analizę różnych, możliwych do realizacji rozwiązań konstrukcyjnych. Wyniki analiz przedstawiono użytkownikowi, który zdecydował się na rozwiązanie polegające na wymianie zaolejonego obszaru płyty stropowej.

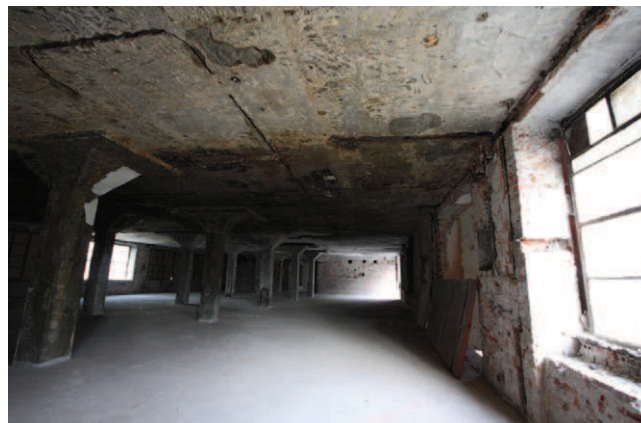
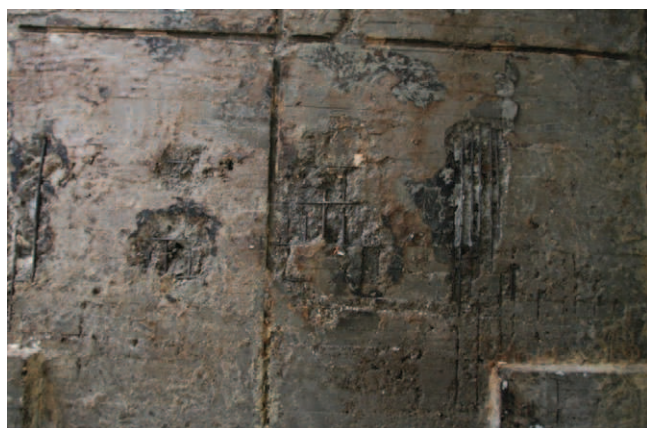
Rys. 5. Odkryte i skorodowane zbrojenie zaolejonego stropu

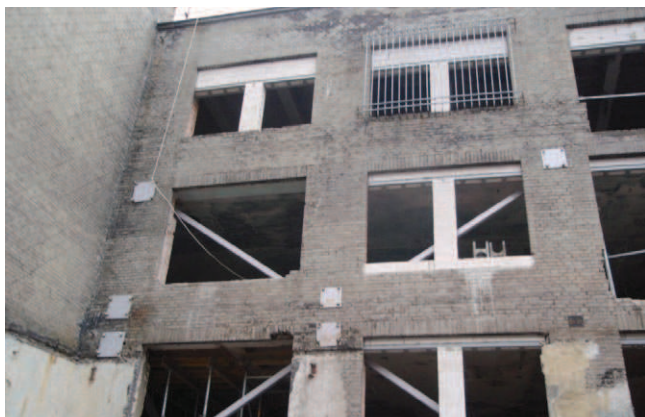
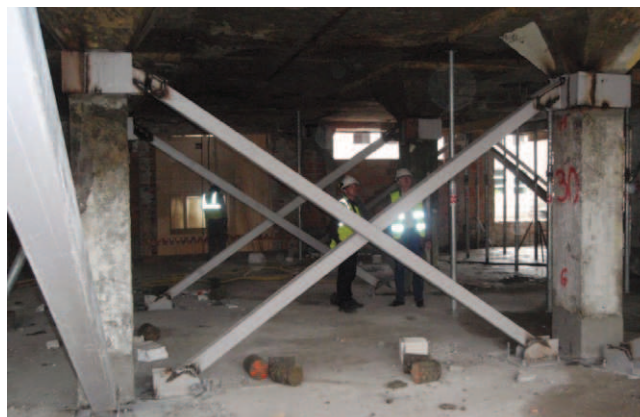
Rys. 9. Stężenia w kierunku podłużnym budynku w osiach zewnętrznych R,U i wewnętrznych S,T

Etap VIII – demontaż wież i szalunków oraz stężeń montażowych,
 Etap IX – prace wykończeniowe.
 Dla zachowania odpowiedniej sztywności przestrzennej budynku podczas wykonywania prac remontowych, roboty wyburzeniowe poprzedzono wykonaniem montażowych stężeń pionowych zarówno w kierunku podłużnym (rys. 9), jak i w kierunku poprzecznym budynku (rys. 10).

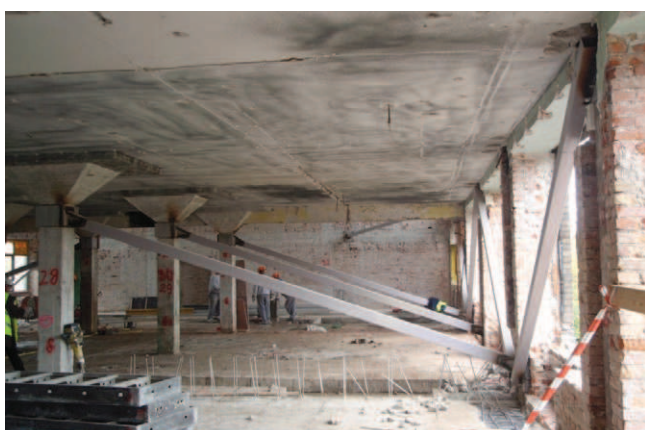
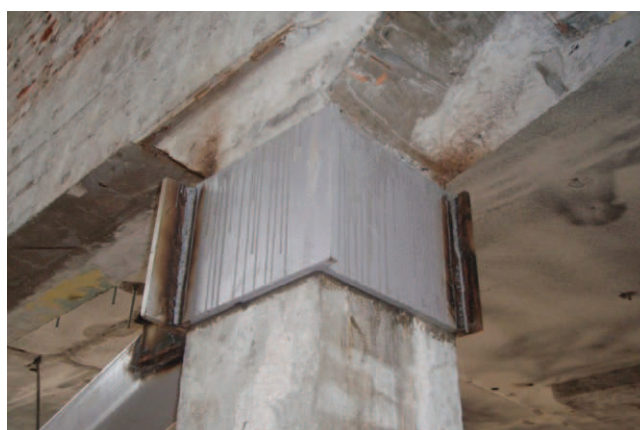
Rys. 10. Stężenia pionowe w kierunku poprzecznym remontowanego budynku

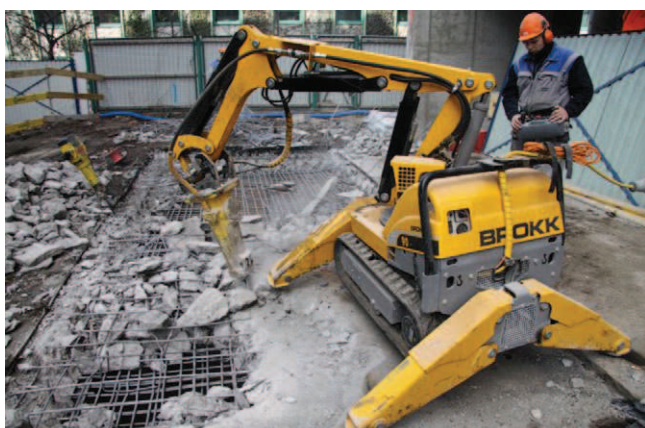
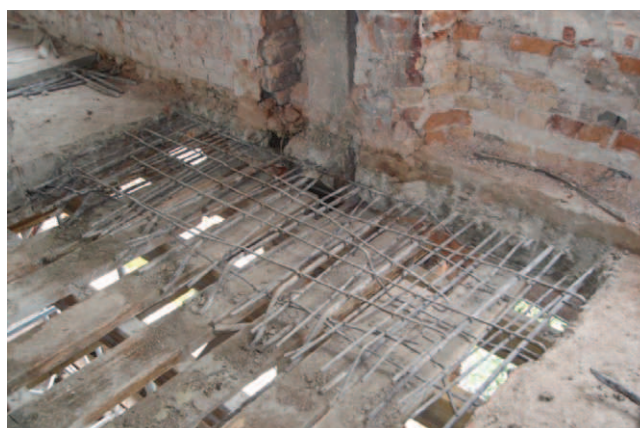
Rys. 11. Mechaniczne wyburzenie obszarów stropu z pozostawieniem prętów do zakotwienia

Prace wyburzeniowe były przeprowadzane dwiema różnymi metodami w zależności od lokalizacji powierzchni stropowej. Metoda 1 (rys. 11) polegała na mechanicznym wyburzeniu płyty stropowej. Zastosowano ją w obszarach stropu, w których istniała konieczność pozostawienia istniejącego zbrojenia, w celu jego zakotwienia ze zbrojeniem nowo projektowanej płyty

stropowej. W metodzie tej zastosowano młoty pneumatyczne oraz robot wyburzeniowy BROKK. Metoda 2 (rys. 12) polegała na wycięciu z płyty stropowej elementów, których wielkość wynikała z możliwości transportowych ręcznych wózków paletowych. Do cięcia zastosowano tutaj piłę diamentową firmy HILTI. Metodę stosowano w obszarach, w których nie występo-

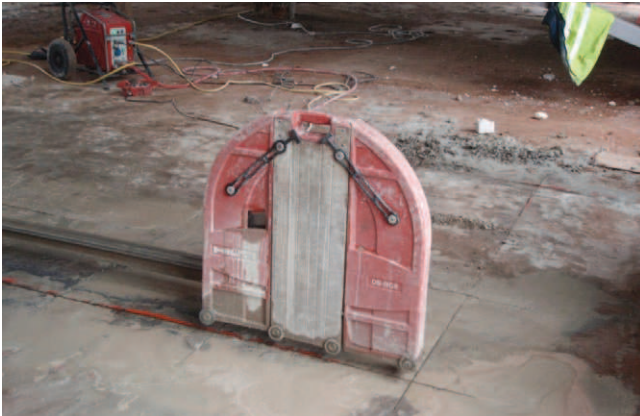
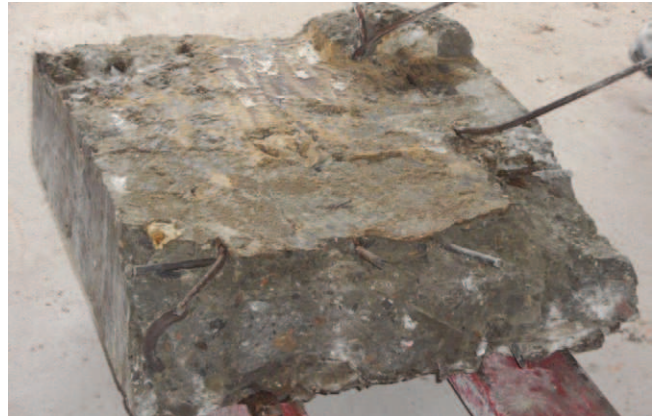
Rys. 12. Cięcie wyburzanej powierzchni stropu na elementy nadające się do ręcznego transportu

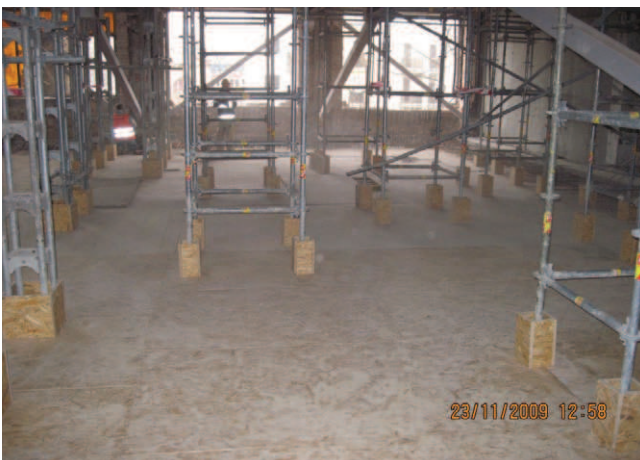
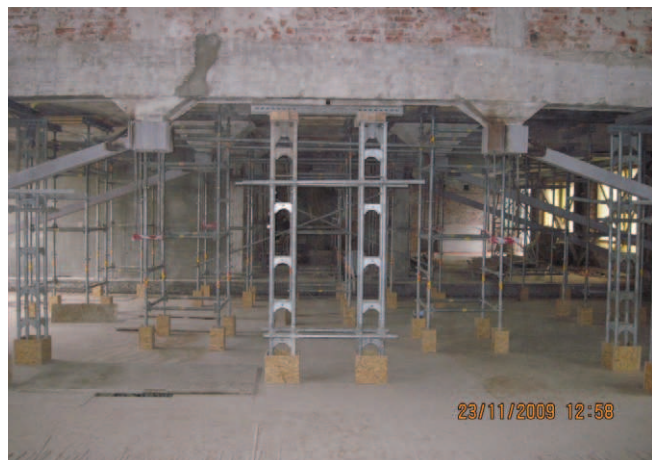
Rys. 13. Kolumny przejmujące obciążenia montażowe oraz obciążenia pionowe z wyższych pięter

Prace wyburzeniowe poprzedzono wykonaniem szalunków i kolumn przejmujących pionowe obciążenia montażowe (rys. 13). Wyburzenie stropu nad I piętrzem wykonano dwuczęściowo:

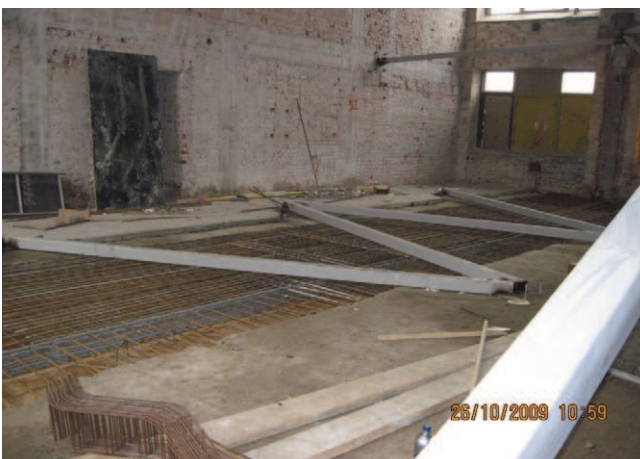
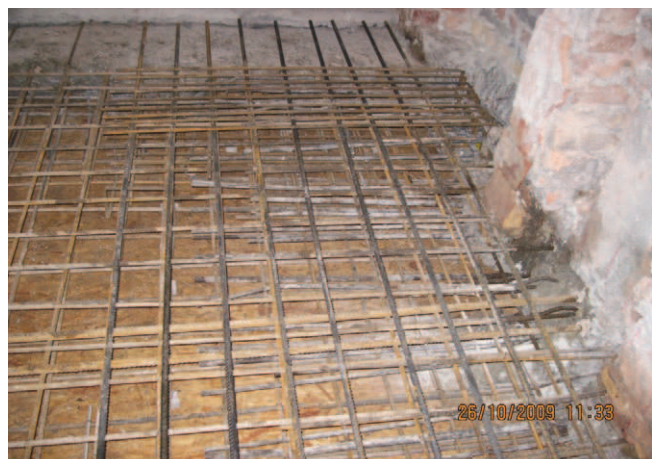
Rys. 14. Prace wyburzeniowe części 1. Widoczne stare zbrojenie stropowe łączone z nowym

– część 1 prac wyburzeniowych (etap II) obejmowała powierzchnię stropu (rys. 14) ograniczoną osiami konstrukcyjnymi **(30/31-31/32)/R-U** oraz **(27/28-28/29)/R-U**. Słupy znajdujące się w tych obszarach zostały zachowane, natomiast górne zbrojenie stropu przechodzące przez słupy zostało odkryte i pozostawione w celu zakotwienia z nowym zbrojeniem stropowym (rys. 15).

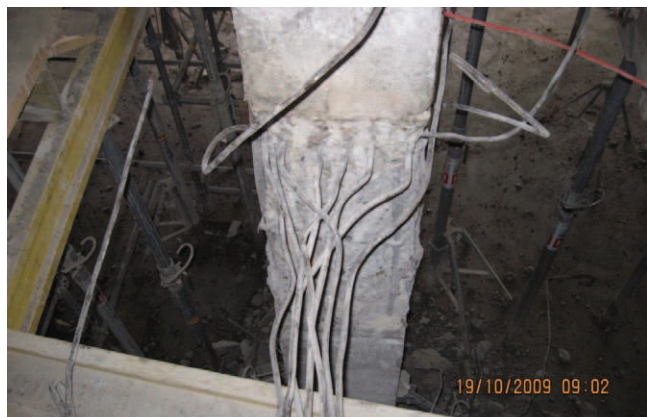
Rys. 15. Wyburzony obszar stropu wokół słupów żelbetonowych

– część 2 prac wyburzeniowych (etap VI) obejmowała powierzchnię stropu ograniczoną osiami **(30/31-27/28)/R-U**. Słupy z tych obszarów zostały usunięte, a w ich miejsce wykonano nowe, pracujące w układzie stropu bezgłowicowego (rys. 15).
