# BADANIA EKSPERYMENTALNE BEZPIECZEŃSTWA ZAŁOGI TRANSPORTERA OPANCERZONEGO PODCZAS ZDERZENIA Z PRZESZKODĄ

## Streszczenie

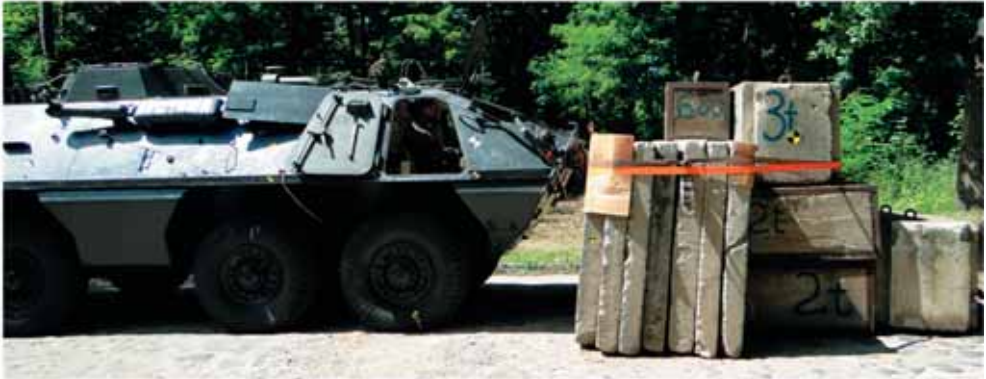
Na rys. 1. przedstawiono widok transportera przygotowanego do próby zderzeniowej oraz widok przeszkody betonowej. Składała się ona z dwunastu elementów: siedmiu płyt i pięciu bloków betonowych. Powierzchnia czołowa bariery miała wymiar 1,5x3 m. Łączna masa przeszkody wynosiła 19 780 kg, natomiast masa pojazdu przygotowanego do prób 12 200 kg.

**Rys. 1. Transporter SKOT i przeszkoda betonowa przed próbą**

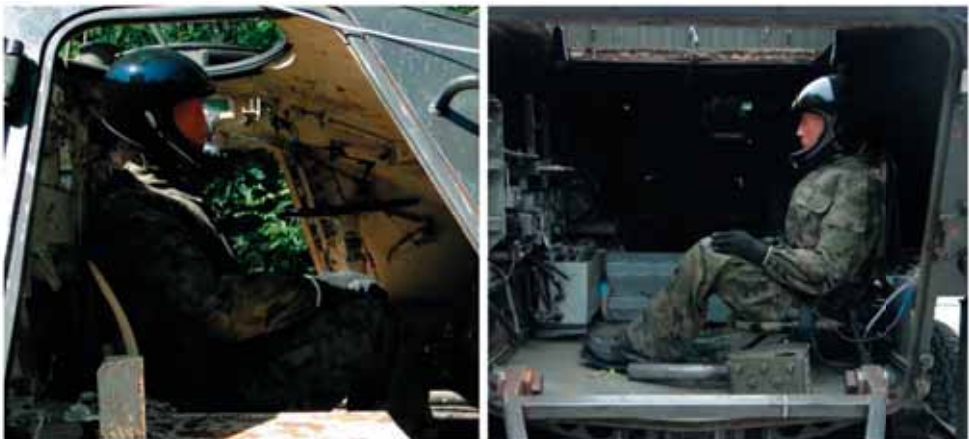
Podczas testów zderzeniowych, do rejestrowania wielkości obciążeń działających na żołnierzy wykorzystano antropomorficzne urządzenia pomiarowe typu Hybrid III 50<sup>th</sup> Male Dummy [5]. 50-cio centylowy męski manekin testowy Hybrid III jest najczęściej stosowanym manekinem w obszarze motoryzacji. Służy na potrzeby oceny bezpieczeństwa i ewaluacji konstrukcji. Umożliwia akwizycję wielkości fizycznych wiernie odzwierciedlających potencjalne oddziaływanie na organizm ludzki. Podstawowym przeznaczeniem tych urządzeń są czołowe testy zderzeniowe pojazdów. Manekin umieszczony w przedziale kierowcy został posadowiony na standardowym fotelu pojazdu SKOT bez zagłówka i przypięty pasami czteropunktowymi. Manekin w przedziale desantowym został posadowiony na fotelu będącym wyposażeniem standardowym dla transportera KTO Rosomak i przypięty pasem biodrowym (rys. 2).

**Rys. 2. Manekin badawczy w przedziale kierowanie (strona lewa) i w przedziale desantowym**

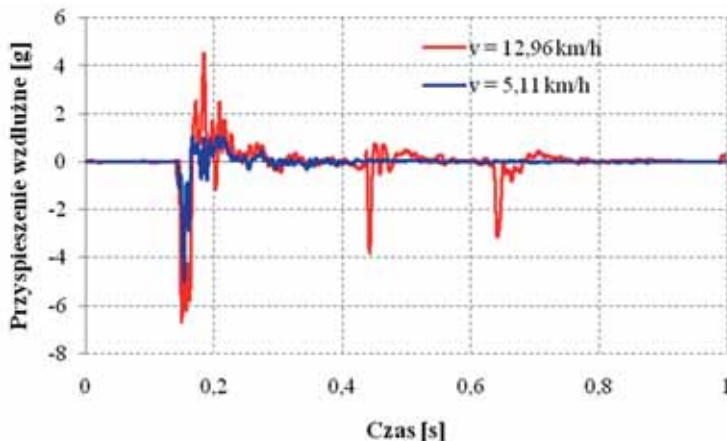
Zarejestrowane w trakcie badań eksperymentalnych przebiegi analizowanych wielkości zostały poddane filtrowaniu i skalowaniu. W odniesieniu do przyspieszeń kadłuba zastosowano filtr cyfrowy zgodny z CFC60, dla którego częstotliwość graniczna wynosi 100 Hz. Na rys. 3. przedstawiono przykładowe przebiegi przyspieszeń wzdłużnych dla dwóch

Rys. 3. Porównanie przebiegów przyspieszeń wzdłużnych dla próby 2 i 5

prędkości zderzenia: 5,11 i 12,96 km/h. W przypadku mniejszych prędkości w trakcie próby zachodziło jednokrotne uderzenie kadłuba w płyty, po czym następował ruch transportera do tyłu, aż do jego zatrzymania. Dla większych prędkości zderzeń, uderzane płyty zostały w pierwszym etapie odrzucone od kadłuba. W wyniku dalszego ruchu transportera następowały kolejne zderzenia. Efektem tego jest wydłużenie czasu trwania procesu zderzenia a w efekcie generowanych wartości opóźnień. Pomimo sześciokrotnego wzrostu energii kinetycznej (dla próby 5 w porównaniu do próby 2) zanotowano jedynie trzydziestoprocentowy wzrost maksymalnej wartości opóźnienia.

Na rys. 6. zestawiono wybrane fazy zderzenia z przeszkodą betonową dla próby nr 5. Zderzenie nastąpiło w 140 ms czasu pomiaru (zgodnie z przebiegami na rys. 3 i 9). Widoczne jest na nim stopniowe przechylanie płyt i zatrzymanie ruchu transportera.

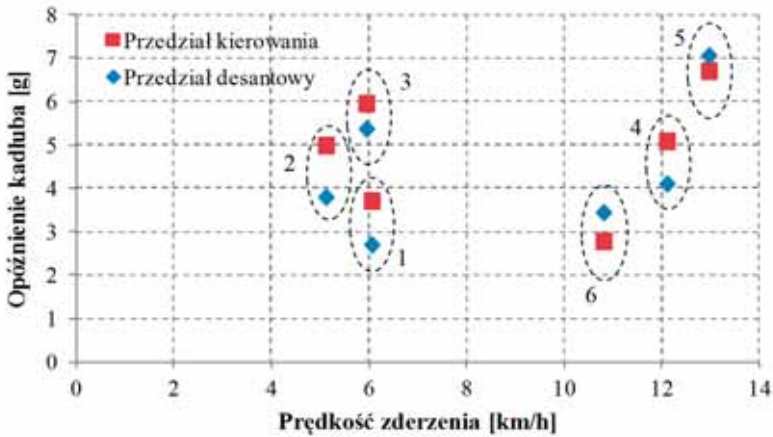
W tabeli 1 zestawiono, określone na podstawie analizy nagrań z szybkich kamer, rzeczywiste prędkości zderzenia oraz zarejestrowane maksymalne wartości opóźnień kadłuba w przedziale kierowca i desantowym dla poszczególnych prób. Otrzymane rezultaty zobrazowano ponadto na rys. 4. Większą jednorodność otrzymanych wyników można zaobserwować dla mniejszych prędkości zderzenia (próby 1-3), jednak nie uzyskano ścisłego powiązania pomiędzy prędkością i opóźnieniem. Było to głównie spowodowane brakiem powtarzalności w odniesieniu do punktu zderzenia i konstrukcji przeszkody (pomimo jej odtwarzania po każdej próbie). W trakcie prób, transporter w końcowej fazie ruchu, nie zawsze poruszał się prostopadłe do powierzchni czołowej bariery. W większości przypadków, wartości maksymalnych opóźnień w przedziale desantowym były mniejsze niż w przedziale kierowca.

Rys. 4. Rozkład opóźnień kadłuba dla uzyskanych prędkości zderzenia

Zdecydowanie większy rozrzut w otrzymanych wynikach zaobserwowano dla prób 4-6. Zwiększona prędkość niekorzystnie wpłynęła na możliwość nakierowania transportera na przeszkodę. W przypadku próby 4 transporter uderzył około 2/3 swojej powierzchni czołowej, natomiast dla próby 6 około 1/3. W efekcie zauważono odmienny ruch bariery. Oprócz jej przechylenia nastąpił również znaczny obrót względem osi pionowej. Spowodowało to wydłużenie drogi zatrzymania i tym samym znaczne zmniejszenie maksymalnych wartości opóźnień.

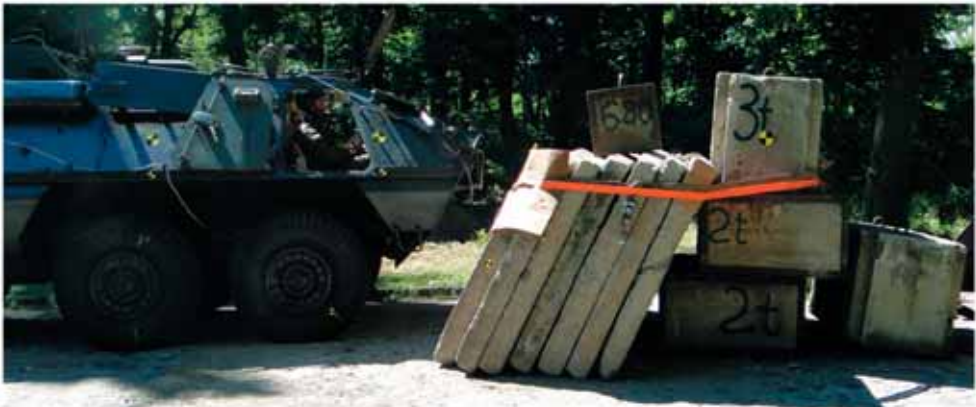
Na rys. 5. przedstawiono badany pojazd i barierę po zakończonej próbie. Pochylenie i przesunięcie poszczególnych bloków betonowych było odmienne dla poszczególnych prób.

Rys. 5. Przeszkoda betonowa po zderzeniu z prędkością 12,10 km/h

Dla mniejszych prędkości zderzenia przemieszczenie kątowe płyt betonowych wynosiło około  $3^\circ$  przy równoczesnym ich przesunięciu o około 1,5 cm. Bloki betonowe znajdujące się bezpośrednio za płytami zostały przesunięte o około 10 cm. Dla porównania w próbie 5 płyty te obróciły się o kąt  $27^\circ$ , znajdujący się za nimi blok dolny przesunął się o 26 cm a blok górny o 53 cm. Dla próby nr 4 i 6, nastąpiło ponadto obrócenie pierwszych siedmiu płyt względem osi pionowej i z tego względu pomiar i porównanie uzyskanych przemieszczeń poszczególnych bloków był utrudniony.

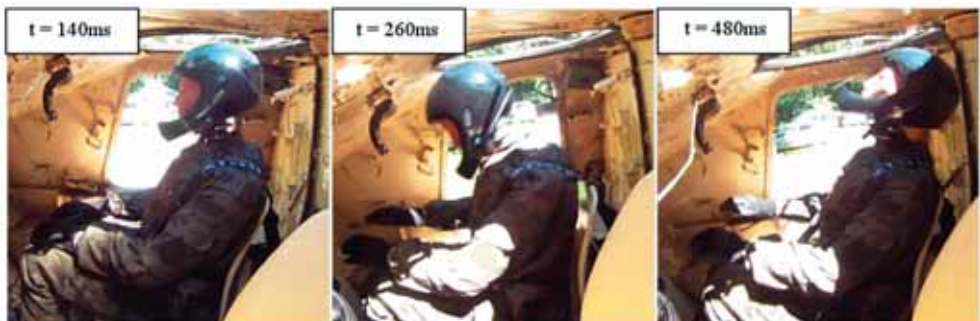
Na rys. 7. przedstawiono trzy fazy ruchu manekina znajdującego się w przedziale kierowania. Po 120 ms od zderzenia następuje maksymalne zgięcie karku manekina. Ze względu na zastosowanie czteropunktowego pasu bezpieczeństwa, ruch całego tułowia jest mocno ograniczony. Widoczny jest jedynie większy ruch głowy i ramion. Po 340 ms następuje,

Rys. 7. Fazy ruchu manekina w przedziale kierowania podczas zderzenia (próba 5)

charakterystyczne podczas zderzeń czołowych, odchylenie tułowia do tyłu. Korpus zostaje wyhamowany na oparciu siedziska, natomiast głowa, przy braku takich elementów jak zagłówki, odchyła się do tyłu.

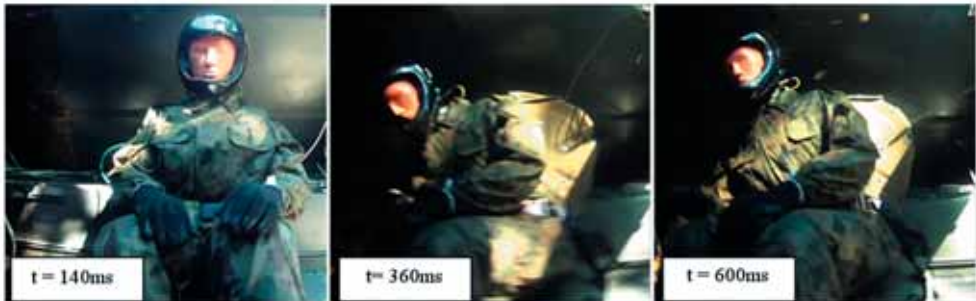
Odmienne zachowanie można zaobserwować dla manekina znajdującego się w przedziale desantowym (rys. 8). Jest on posadowiony na siedzisku usytuowanym poprzecznie do kierunku jazdy i zabezpieczony jedynie pasem biodrowym. Po około 220 ms od chwili zderzenia obserwuje się maksymalne przemieszczenie manekina. Ze względu na przytrzymanie miednicy przez pas obserwuje się pochylenie tułowia i głowy w prawą stronę, przy jednoczesnym pochyleniu do przodu oraz niewielkim obrocie względem osi pionowej. Manekin po zderzeniu nie powraca całkowicie do pozycji wyjściowej – po około 460 ms zatrzymuje się.

Rys. 8. Fazy ruchu manekina w przedziale desantowym podczas zderzenia (próba 5)

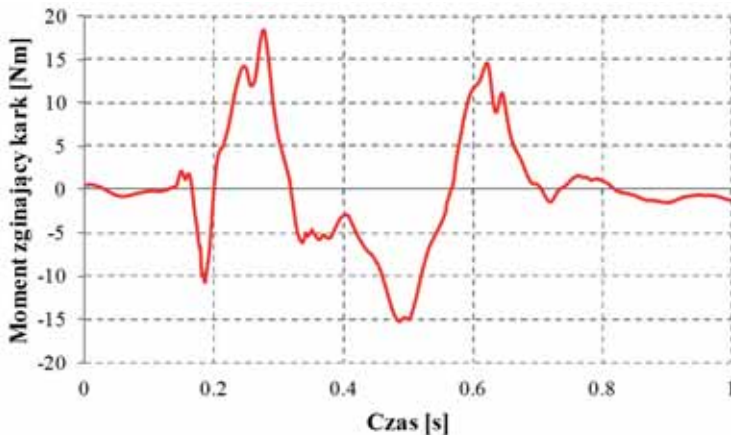
Na rys. 9. przedstawiono przykładowy przebieg momentu zginającego kark dla manekina znajdującego się w przedziale kierowania dla próby nr 5.

Rys. 9. Przebieg momentu zginającego kark - manekin w przedziale kierowania, próba 5

Na początku pojawia się krótko trwający moment odginający głowę ku tyłowi kiedy tułów manekina wypychany jest ku górze. Po tej fazie następuje zginanie głowy manekina do przodu i osiągana jest maksymalna wartość momentu. Stanowi ona podstawę dalszej oceny. Maksymalne wartości momentów dla poszczególnych prób zestawiono na rys. 10. Należy zaznaczyć, że dla manekina w przedziale desantowym, przedstawione wartości

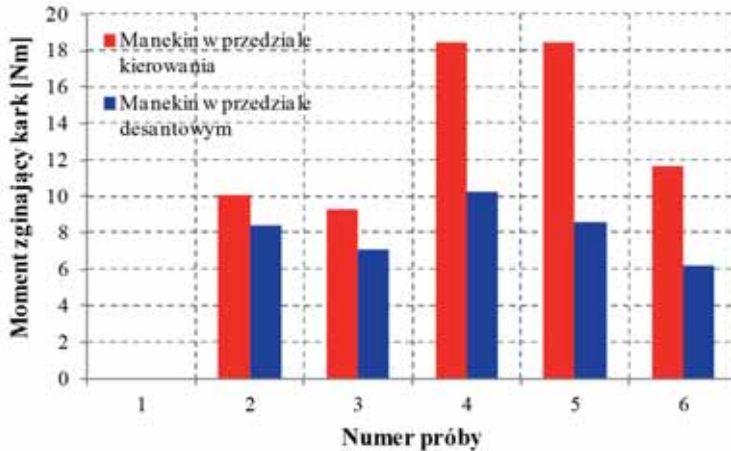
dotyczą momentu zginającego głowę w bok (działającego względem osi podłużnej manekina). Maksymalne wartości osiągnięte zostały dla próby 4 i 5 i wyniosły około 18 Nm. Dla próby nr 1 nie udało się poprawnie zarejestrować wyników.

Rys. 10. Maksymalne momenty zginające kark
