WSPÓŁCZESNE ZAGOSPODAROWANIE RUIN W OBSZARZE HISTORYCZNEGO UKŁADU URBANISTYCZNEGO GDAŃSKA

Urban design concepts of ruins in Gdańsk historical area

*Agnieszka Kowalska**

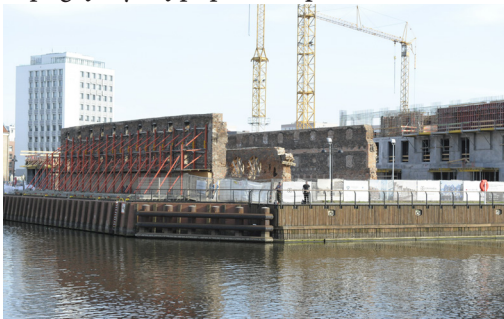
Ryc. 1 Widok od północy na ruiny spichlerzy Daleka Droga. Stan aktualny, kwiecień 2018 r. Fot. A. Kowalska

Jednocześnie na tym etapie nie określono szczegółów dla technologii łączenia nowej zabudowy z tkanką zabytkową. Ze spichlerzy Daleka Droga do chwili obecnej zachowały się fragmenty wzdłużnych ścian obwodowych, które musiały zostać zabezpieczone w 2013 r.

w trakcie remontu nabrzeży rzeki Motławy wokół Wyspy Spichrzów. W trakcie umacniania nabrzeży pojawiło się zagrożenie dla stabilności murów, które zostały wzdłużnie sklamrowane oraz podparte betonowymi przyporami od wnętrza dawnych budowli. W chwili obecnej w miejscu betonowych przypór zastosowano stalowe ściągi, które zabezpieczają konstrukcję murów do czasu docelowego zagospodarowania. Na obecnym etapie uzgodnień nowej zabudowy w ruinach spichlerzy istotne będzie dopracowanie sposobu budowy nowych części budynków w taki sposób, aby nie przyczyniały się do dalszej destrukcji historycznych murów. Szczególnie istotne pozostają kwestie zabezpieczenia ruin przed negatywnym oddziaływaniem wody i wprowadzenia konstrukcji nieingerującej w zabytkową strukturę. Ostateczny wybór rozwiązań architektonicznych części nadbudowywanej będzie miał decydujący wpływ na odbiór zabudowy oraz czytelność kontekstu ruin budowli historycznych.

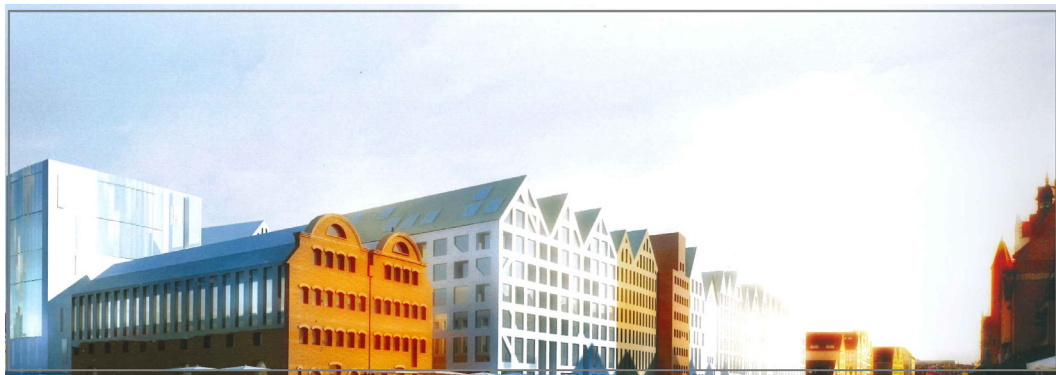
Ryc. 3 Wizualizacja z koncepcji zagospodarowania ruin spichlerzy Daleka Droga autorstwa pracowni projektowej RKW Rhode Kellermann Wawrowsky Sp. z o.o.

Stanowiły je koncepcje architektoniczne, zaprojektowane przez biura projektowe RKW Rhode Kellermann Wawrowsky Sp. z o.o. oraz KD Kozikowski Design Pracownia Architektoniczna. Na terenach objętych projektowaniem znalazły się ruiny następujących spichlerzy, wpisanych do rejestru zabytków lub ujętych w wojewódzkiej ewidencji zabytków: Daleka Droga, Turek, Steffen, Książę. Zarówno w odniesieniu do ruin spichlerzy wpisanych do rejestru zabytków, jak i ujętych w wojewódzkiej ewidencji zabytków proponowano nadbudowanie ruin obiektów historycznych nowoczesnymi kubaturami. Ostatecznie do realizacji wybrano koncepcję pracowni RKW Rhode Kellermann Wawrowsky Sp. z o.o., której szczegóły realizacji konsultowane są z Miejskim Konserwatorem Zabytków w Gdańsku.

Koncepcja ta założyła pewne nawiązania w nadbudowie spichlerzy Daleka Droga, Turek i Steffen do historycznych form elewacji tych obiektów. Założono odtworzenie historycznych gabarytów obiektów, wprowadzając jednakże zróżnicowanie materiałowe⁷.

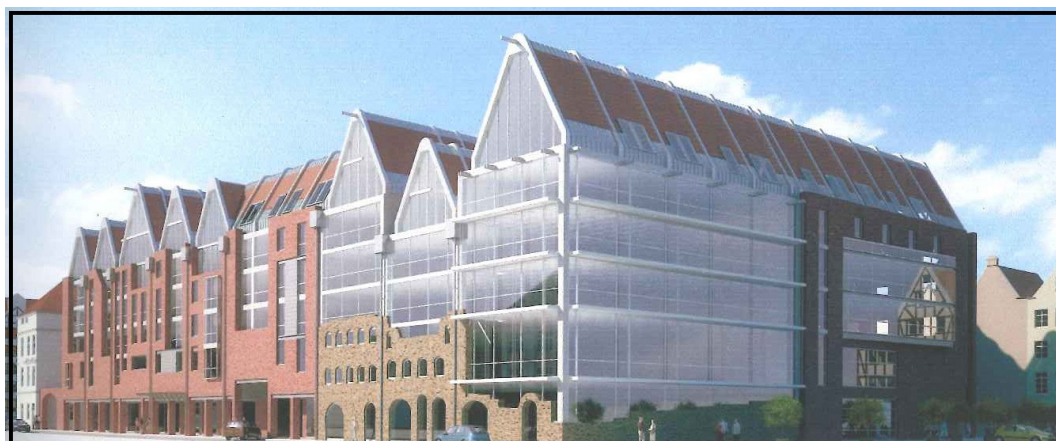
Ryc. 4 Wizualizacja z projektu adaptacji spichlerzy Arka Noego, Czarny Kogut i Kuźnia – Przedsiębiorstwa Projektowo-Wdrożeniowego „FORT”

Podobną zasadę zagospodarowania ruin historycznych spichlerzy, jak w opisanych powyżej przypadkach, przyjęto kilka lat wcześniej dwukrotnie projektując zabudowę w kwartale ulic Chmielnej, Żytniej i Spichrzowej, połączoną z zachowanymi ścianami obwodowymi spichlerzy Arka Nowego, Kogut i Ciepło Kuźni⁸. W tym przypadku również zaproponowano, zgodnie z zapisami miejscowego planu zagospodarowania przestrzennego, nadbudowanie ruin nowoczesnymi bryłami, nawiązującymi gabarytami i formami nowoczesnego detalu architektonicznego do form spichlerzy historycznych. Nowe kubatury zaplanowano jako obiekty w znacznej mierze przezierne. Projektanci zaproponowali minimalistyczne, nowoczesne rozwiązania z zastosowaniem dużych powierzchni przeszklonych. Jednocześnie na etapie przygotowywania projektu wykonawczego okazało się, że w projekcie budowlanym nie przeanalizowano potencjalnych zagrożeń dla zabytkowych murów. W jednym z projektów ściany nowożytnie, pomimo wieloletniego pozostawania w stanie ruiny, planowano wykorzystać jako oparcie dla wprowadzanych nowych żelbetowych stropów. Nie zwrócono przy tym uwagi na różnicę w pierwotnych wysokościach kondygnacji w stosunku do wysokości projektowanych. Oparcie stropów na ścianach wymagałoby zatem ingerencji w zabytkową strukturę. Brak było również danych dotyczących sposobów potraktowania historycznych tynków i wypraw malarskich, zachowanych na ścianach spichlerzy. Nie rozwiązano również kwestii odprowadzenia wody z koron murów, nad którymi nadwieszona zostałaby nowa konstrukcja. Ostatecznie po przeprowadzeniu wstępnych prac konserwatorskich inwestor odstąpił od realizacji inwestycji.

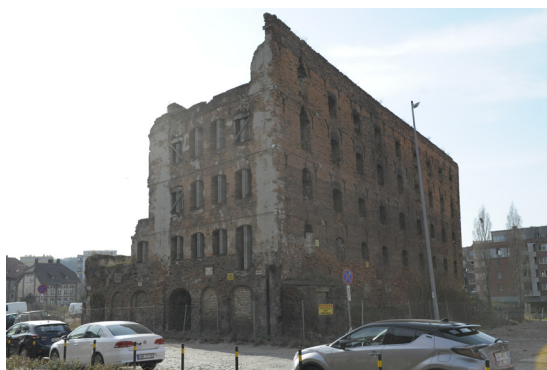
Ryc. 5 Widok od północnego zachodu na ruiny spichlerzy Biały Koń i Czerwony Lew. Stan aktualny, kwiecień 2018r., Fot. A. Kowalska

Dotychczas nie znalazł się inwestor z programem zagospodarowania dla ruin spichlerzy Biały Koń i Czerowny Lew, zlokalizowanych przy ul. Chmielnej na Wyspie Spichrzów. Z dawnych spichlerzy zachowały się częściowo ściany obwodowe, rozczłonkowane otworami okiennymi

i przejazdami bramnymi. Przejazdy bramne sklepiono łukami półpełnymi, natomiast wszystkie otwory okienne – łukami odcinkowymi. W wyniku wprowadzonych w trakcie budowy spichlerzy licznych otworów obecnie wolnostojące ściany mają ażurową konstrukcję. W 2010 r. na terenach nieruchomości położonych po przeciwległej stronie ulicy Chmielnej ruszyły roboty budowlane, związane z budową kompleksu mieszkaniowo-usługowego. Wówczas pojawiło się zagrożenie dla stabilności relikwów spichlerzy. Właściciel obiektu – Pomorski Urząd Wojewódzki w Gdańsku – zlecił wykonanie dokumentacji projektowej, na podstawie której przystąpiono do wykonania podstawowych zabezpieczeń ruin. Projekt zakładał wykonanie stalowych ściągow łączących na całej długości ściany podłużne ze ścianami frontowymi oraz podparcie od frontu wszystkich otworów drewnianymi krążynami, dopasowanymi do kształtu poszczególnych łuków, podpartymi pod oporami łuków. Długie ściągi zaprojektowano w formie lin stalowych, co ograniczało ingerencję elementów zabezpieczających w ekspozycję obiektów⁹. Niestety, w trakcie prowadzenia prac zabezpieczających, w celu zmniejszenia ich kosztów, wykonawca zmienił sposób podparcia otworów, zastępując krążyny – słupkami z pustaków. W takim stanie obiekty trwają do chwili obecnej. Pomimo nieestetycznego wyglądu zastosowanych rozwiązań, należy uznać za ich zaletę nieingerowanie w zabytkową strukturę i ograniczony zakres wprowadzonych elementów, który umożliwia likwidację tymczasowych zabezpieczeń w przypadku wprowadzania trwałego zainwestowania, powiązanego z kompleksowym zabezpieczeniem obiektu.
