Szkoła Główna
Gospodarstwa Wiejskiego
w Warszawie

Ścieżki rowerowe i chodniki w systemach korzeniowych drzew

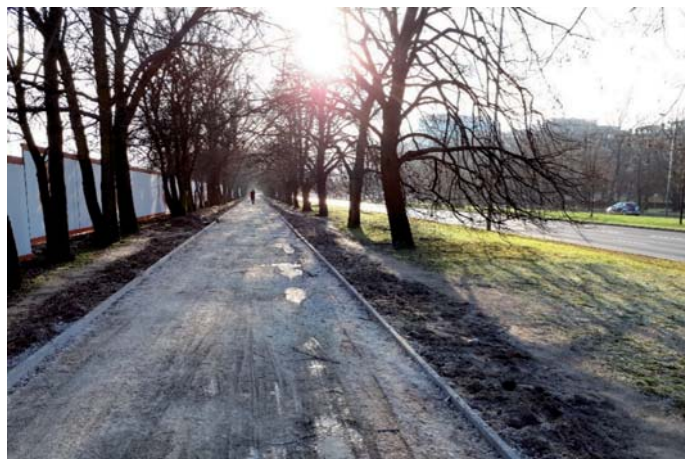
Fot. 2. Nowa ścieżka rowerowa z widocznymi przedeptami wzdłuż pni drzew. Autor: Karolina Góźdz, styczeń 2018

W obrębie opracowywanego odcinka ścieżki rowerowej nawierzchnię wykonano w standardowy sposób. Koryto pod ścieżkę poszerzono i wykopano w odległości 1,9 m od pni drzew na szerokość 3 metrów i głębokość około 25 centymetrów. Wykop ten spowodował zniszczenie rozwijających się w tej strefie korzeni żywicielskich (fot. 1). W trakcie wykonania robót pojawiły się przedepty po obu stronach koryta, które powstały ze względu na intensywny ruch ludzi i rowerzystów (fot. 2). Składowanie materiałów pod koronami drzew (fot. 4), brak chodnika oraz prowadzone w ciągu dnia prace zmuszały przechodniów do chodzenia po trawniku. Wymienione czynniki wpływały na zagęszczanie podłoża, które obserwowane było już wcześniej w bezpośrednim sąsiedztwie pni (fot. 2 i 3).

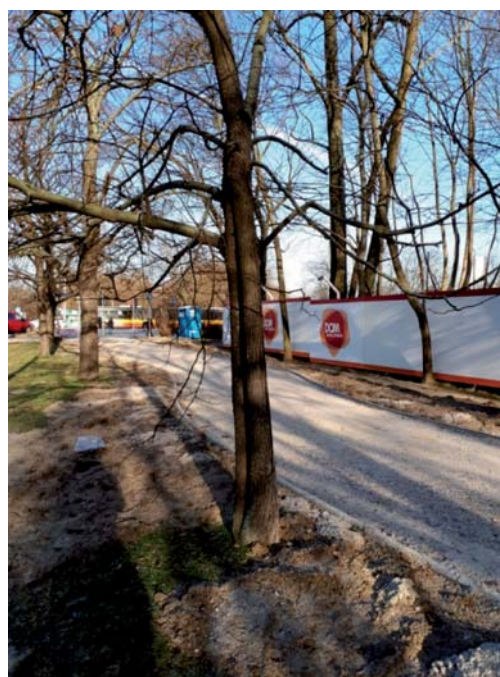
Fot. 3. Standardowa ścieżka rowerowa w bezpośrednim sąsiedztwie drzew pomnikowych powodująca uszkodzenie korzeni i zagęszczenie gleby w systemie korzeniowym drzew. Autor: Karolina Góźdz, styczeń 2018

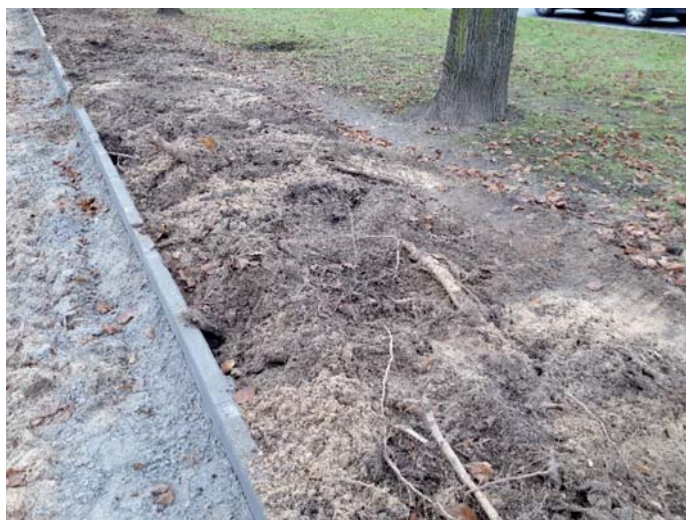
Fot. 1. Zniszczone w wyniku korytowania pod nawierzchnią korzenie drzew pomnikowych. Autor: Karolina Góźdz, listopad 2017

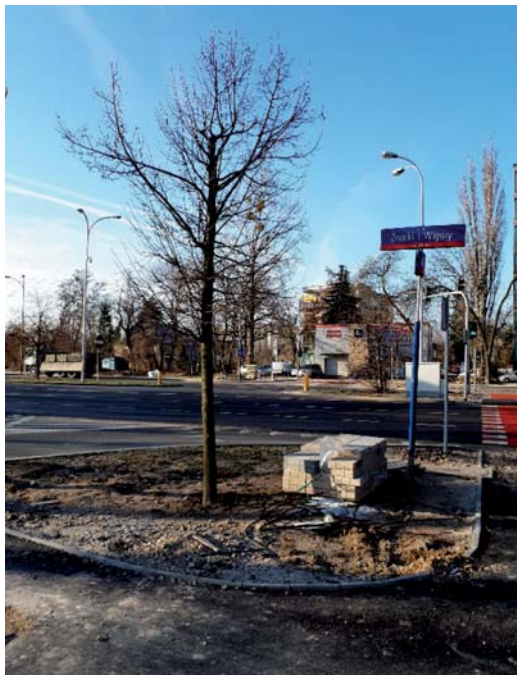
Fot. 4. Składowanie materiałów budowlanych w strefie korzeniowej drzewa. Autor: Karolina Góźdz, styczeń 2018
