RAJMUND HORST
MAREK MODRZIK
PAWEŁ FICEK
MAREK ROTKEGEL
ANDRZEJ PYTLIK

Badania nośności skorodowanych złączy ciernych obudowy odrzwiowej na przykładzie Kopalni Węgla Kamiennego Piast-Ziemowit

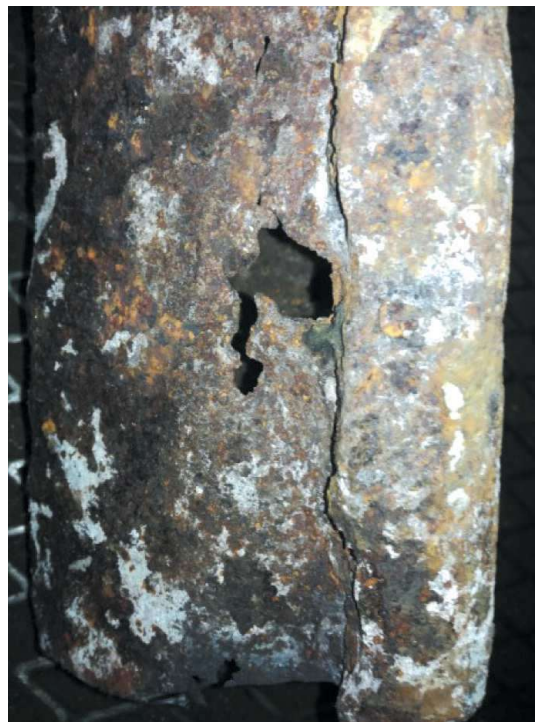
Rys. 2. Perforacja kształtownika w rejonie jego kołnierza

Końce złączy stykające się z równoległymi do siebie płytami obciążającymi maszyny wytrzymałościowej zostały tak przycięte, aby przylegały do płyt maszyny. W związku z tym, że stwierdzono perforację kształtowników w złączu (rys. 2), jego końce dodatkowo wzmocniono odcinkiem kształtownika V29 oraz pojedynczym strzemieniem. Miało to na celu niedopuszczenie do deformacji kształtowników V29 w złączu, co zablokowałoby jego zsuwanie, a tym samym zniekształciło przebieg pracy złącza. Widok złączy przygotowanych do badań przedstawiono na rysunkach 3 i 4.

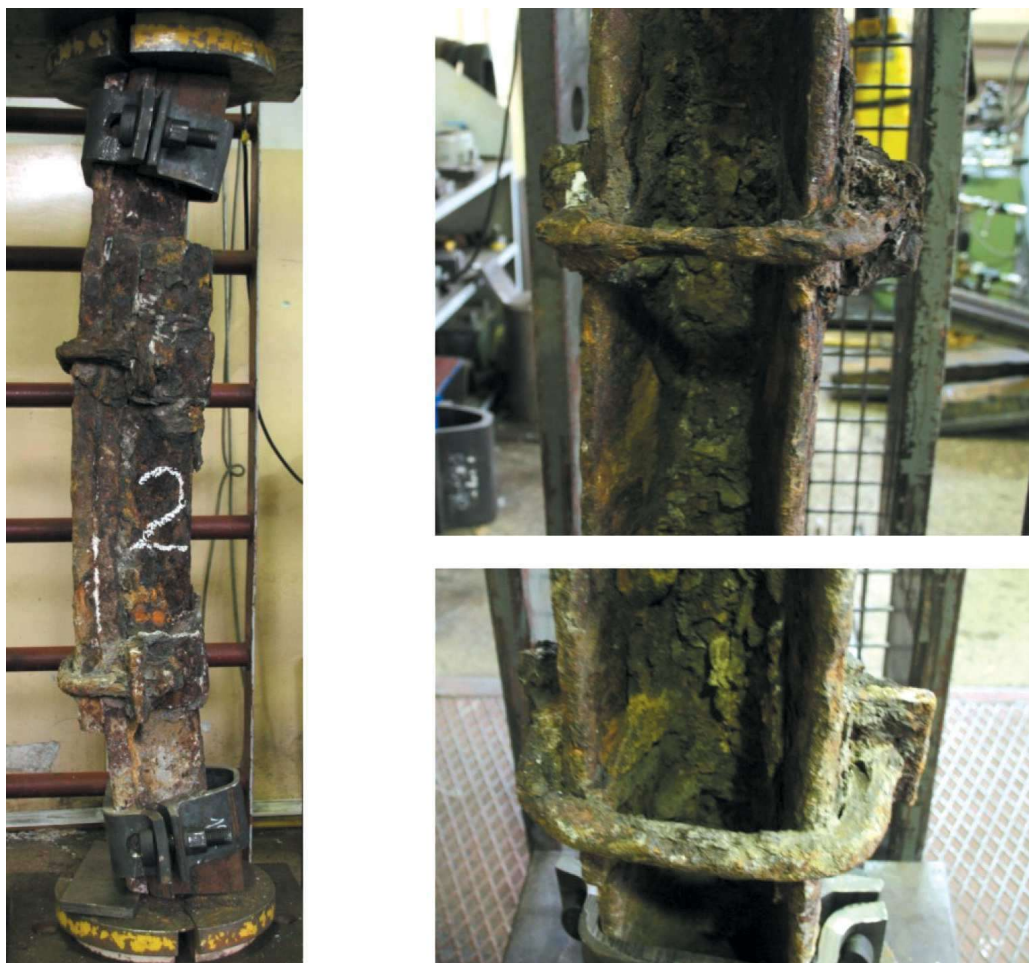
Rys. 4. Złącze cierne 2 przygotowane do badań i stan techniczny strzemiön

Pomiary geometryczne strzemion kabłąkowych typu K29 w złączu nr 2 wykazały, że śruby kabłąkowe M27 posiadają znaczne ubytki korozyjne skutkujące zmniejszeniem się średnicy kabłąków do 7–20 mm w strzemienu górnym oraz do 18–23 mm w strzemienu dolnym.

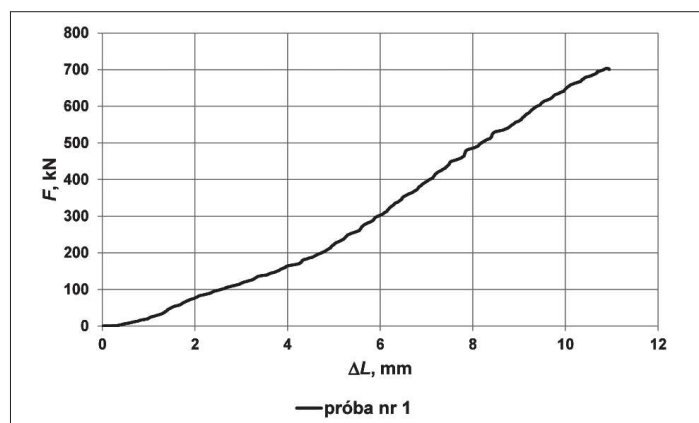
Rys. 5. Charakterystyka złącza ciernego 1

Wyniki badań w postaci przebiegów $F = f(\Delta L)$ przedstawiono na rysunkach 5 i 6.

Złącze podczas próby nr 1 obciążone siłą $F = 700$ kN, przy momencie zginającym $M_g = 75,6$ kNm, nie zsunęło się, a po próbie nie stwierdzono również je-

go deformacji plastycznej. Łukowe złącza wykonane z kształtowników V29 połączonych dwoma strzemionami typu K29 zsuwają się zwykle przy sile obciążającej ok. 220 kN. Zablokowanie się złącza jest najprawdopodobniej wynikiem korozji szczelinowej pomiędzy łukami, która doprowadziła do szczepienia się kształtowników i strzemion w złączu.
