Znaki handlowe na powierzchniach zabytkowego drewna konstrukcyjnego

Commercial signs on the surfaces of historical wood constructions

Słowa kluczowe: znaki ciesielskie, znaki handlowe, zabytkowe drewno, konstrukcje ciesielskie, zabytkowe więźby dachowe, traseologia

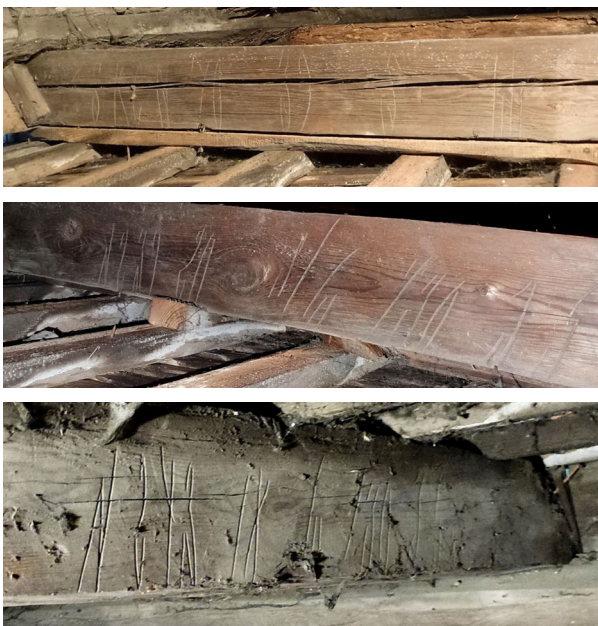
Ryc. 2. Oznaczenia na krokwiach w Kalwarii Sióstr Wizytek w Warszawie – fot. D. Sliwińska (zdjęcia obrócono w celu ułatwienia odczytania znaków)

Fig. 2. Marks on the rafters in a Calvary of Wizytka Nunnery in Warsaw – photo D. Sliwińska (the photo was rotated to see the marks more clearly)

Inne ciągi liter i cyfr odnaleziono w czasie inwentaryzacji⁷ budynku Kalwarii w znajdującym się w zespole klasztoru Sióstr Wizytek w Warszawie. Zlokalizowano je na elementach konstrukcji dachowej (krokwie) oraz na słupku będącym elementem ścianki szkieletowej. Pochodzą one prawdopodobnie z połowy XIX w. – z czasu kiedy wykonywano kolejny remont tego obiektu. Są to napisy dłuższe niż odnalezione w kościele pw. Wniebowzięcia NMP i św. Józefa Oblubieńca w Warszawie i zawierają dodatkowe symbole w postaci zestawu kreseczek. Na dokumentacji fotograficznej widoczne są te oznaczenia (ryc. 2).

SKC N 70 39 5 ||||,
N 239 20 8/6 730 JG,
N 243 18 |||| 730 JG.

Zwraca uwagę podobny krój pisma, rozmieszczenie przy jednej krawędzi elementu, powtarzalność niektórych części zapisów. Wysokość liter i cyfr dochodzi do 100–105 mm.

Other sequences of digits and letters were found in the building of a Calvary in Wizytki Nunnery in Warsaw⁷. They were localized on the elements of roof construction (rafters) and on a part of a stud wall. They are probably from middle 19th c. and were made during a renovation of the building. The inscriptions are longer than those in the church of the Assumption of the Blessed Virgin Mary and St. Joseph the Bridegroom in Warsaw. These inscriptions contain additional symbols in form of sets of little strokes. We can see these marks in fig. 2.

We can observe a similar shape of letters and digits, location of the signs near one edge of the element and repeatability of some parts of the inscription. The height of the letters and numerals is estimated to 100–105 cm.

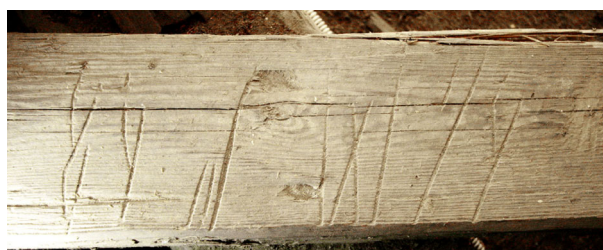
Ryc. 5. Znak w kościele w Kołacinku – fot. M. Warchoń

Fig. 5. A mark in a church in Kołacinek – photo M. Warchoń

Na terenie Mazowsza w kościołach znajdujących się w miejscowościach Kołacinek i Grodziec ustalono także podobne napisy. W Kołacinku napis znajduje się na wtórnie dodanym elemencie wprowadzonym do XVIII-wiecznej konstrukcji prawdopodobnie w XIX w. (ryc. 5). W Grodźcu dwa napisy zlokalizowano w więźbie na szczytowym wiązarnie z XIX w. (ryc. 6, 7).

In Mazowsze region churches In Kołacinek and Grodziec similar inscriptions were found. In Kołacinek an inscription is on the element added to the original 18th-c. construction probably in the 19th c. (fig. 5). In Grodziec two inscriptions were found on the roof frame on the top truss beam from the 19th c. (fig. 6, 7).

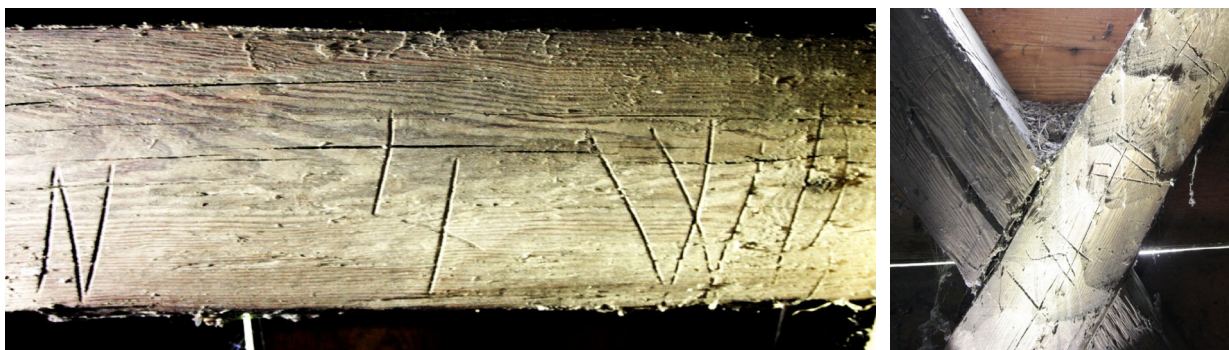
Ryc. 6. Znaki w kościele w Grodźcu, na konstrukcji więzara szczytowego – fot. M. Warchol
 Fig. 6. Marks in a church in Grodziec on the top truss beam of the construction – photo M. Warchol

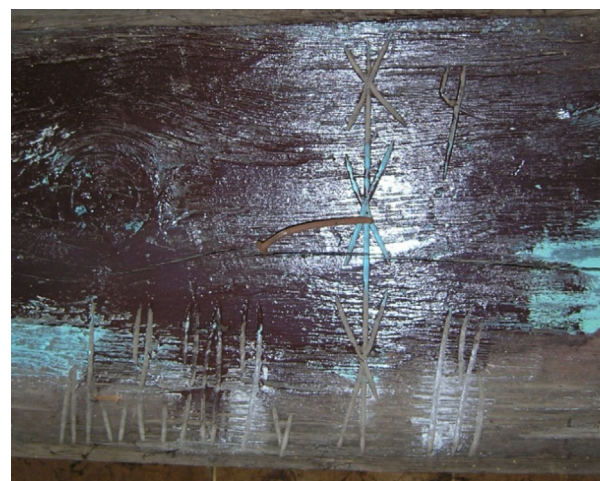
Ryc. 7. Oznaczenia na krokwiach w domach mieszkalnych 21A i D przy ul. 3 Maja w Gdańsku – fot. M. Jedlikowska
 Fig. 7. Signs on the rafters in tenant houses at 3rd of May Street in Gdansk – photo M. Jedlikowska

Jeszcze inne napisy i znaki pochodzące prawdopodobnie z połowy XIX w. zostały zlokalizowane w trzech kamienicach mieszkalnych przy ul. 3 Maja w Gdańsku. W budynku 21A i 21D znajdują się one na belkach stropowych piwnicy oraz krokwiach więźby dachowej w budynku 21C ponadto na płatwi, zastrzałach i słupach więźby oraz szkielecie ścian budynku w partii strychu. Znaki wykonane są tylko na jednej

Some other inscriptions and signs probably of the middle 19th c were localized in three tenement houses in 3rd of May street in Gdansk. In the buildings 21A and 21D they are situated on the tie beams in the cellar and on the rafters of the roof construction in the building 21C. We can also see them on the purlin, upward braces and posts of the roof frame as well as on the stud walls of the building in the attic. The signs are only on one side of the beam (with the exception of the tie beam in the cellar of the building 21D). Smaller elements like rafters have different surfaces, which can mean that their size was changed.

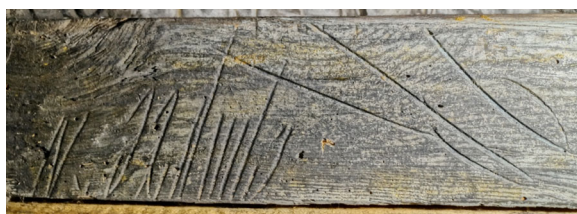
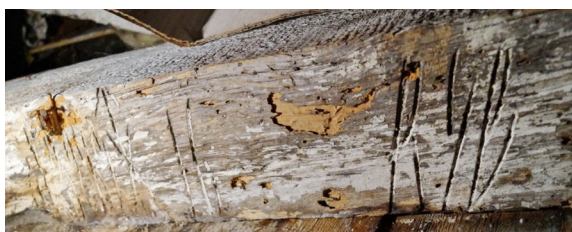
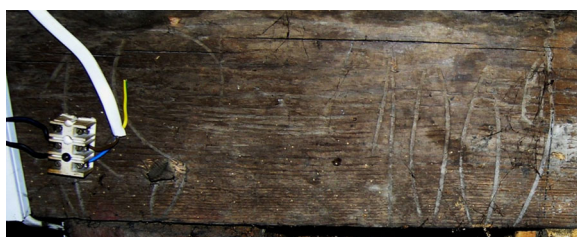
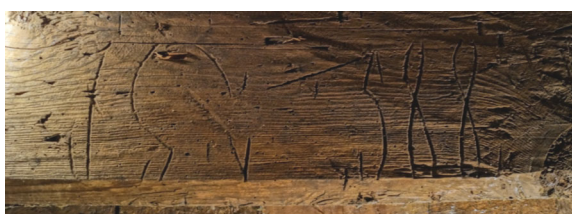
Ryc. 8. Oznaczenia na krokwiach w domach mieszkalnych 21A, C, D przy ul. 3 Maja w Gdańsku – fot. M. Jedlikowska
Fig. 8. Signs on the rafters of tenant houses at 21a, C, D 3rd of May Street in Gdansk – photo M. Jedlikowska

Znaki rozpoczynające się literą „N” występują również niezależnie od strzałek i mogą być zakończone literami, tak jak na pierwszych dwóch przykładach (ryc. 8A, B): NvJ2l ||||J 9R, Nx3267↑x16 R4B. Litery czasami również poprzedzają liczby (ryc. 8C, D): JS 1009, JS v 588.

Signs beginning with letter ‘N’ May occur without arrows and may be ended with letters as in the first two examples (fig. 8A, B) NvJ2l ||||J 9R, Nx3267↑x16 R4B. In some cases digits are also preceded by numerals (fig. 8C, D): JS 1009, JS v 588. Among all identified signs we can find letters B, J, M, R (tab. 1, fig. 7, 8).

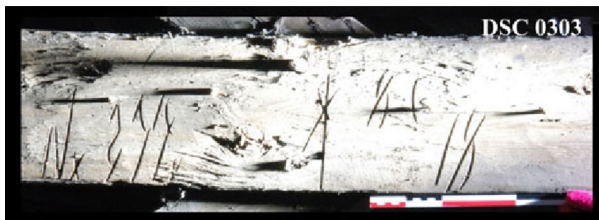
Ryc. 9. Znak handlowy na konstrukcji więźby dachowej z poł. XIX w. w kamienicy w Brukseli (fot. ©MRBC-DMS; CEA/ULg; KIK-IRPA)
 Fig. 9 Commercial sign on the roof frame of middle 19th c. tenant house in Brussels (photo: ©MRBC-DMS; CEA/ULg; KIK-IRPA)

Niezwykle ciekawe są podobne znaki z połowy XIX w. odnalezione w kilku miejscach na terenie Belgii (m.in. w zabytkowych budynkach w Brukseli). Niektóre z nich swoim układem, zastosowanym liternictwem i użytymi do zapisu symbolami są bardzo podobne do znaków odnalezionych w Gdańsku. Próby ich rozszyfrowania podjął pod koniec 2013 r. Królewski Instytut Dziedzictwa Artystycznego w Brukseli.

Very interesting signs from the middle 19th c. were found in Belgium (in historical buildings in Brussels) Some of them in their form, shape of letters and symbols resemble the signs found in Gdansk. The Royal Institute of Artistic Heritage, University of Liege and Ministry of Brussels Capital Region started a common research program making an attempt to decipher these signs at the end of 2013.
