# Badania doświadczalne i symulacyjne sprzęgu śrubowego 1 MN

W artykule opisano wymagania, dotyczące sprzęgów śrubowych, obowiązujące przed wprowadzeniem ich do eksploatacji. Przedstawiono wyniki badań zmęczeniowych symulujących 30-letni okres użytkowania sprzęgu śrubowego, wyniki badań metodą tomografii komputerowej i NDT (ang. *Nondestructive Testing*), nieniszcząca metodą magnetyczno-proszkową, następnie porównano wyniki badań z wynikami obliczonymi metodą elementów skończonych MES (ang. *Finite Element Method* – FEM).

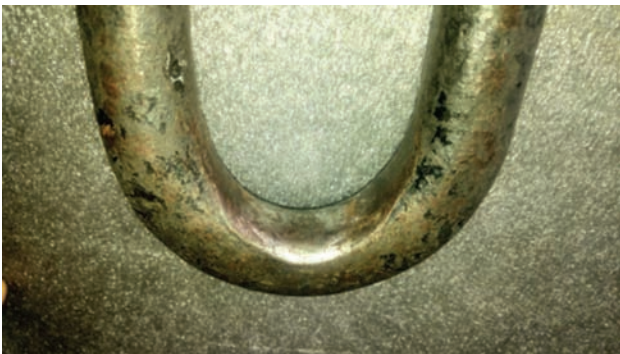
Rys. 1. Widok zużytej (w warunkach rzeczywistej eksploatacji) powierzchni pałaka sprzęgu spowodowany ścieraniem o hak ciągowy [fot. A. Aniszewicz]

(1 MN, 1,2 MN, 1,5 MN). Newralgicznym miejscem ze względu na zużycie sprzęgu śrubowego jest obszar współpracy pałaka z hakiem. Następuje tu tarcie powierzchniowe w wyniku kontaktu elementów oraz przenoszenie znacznych sił na niewielkim obszarze powierzchni, co sprawia, że w tym miejscu występuje duża koncentracja naprężeń. W wyniku wzajemnej współpracy ciernej stykających się z sobą powierzchni, z upływem czasu obserwuje się znaczne ich zużycie, co przedstawia rysunek 1.

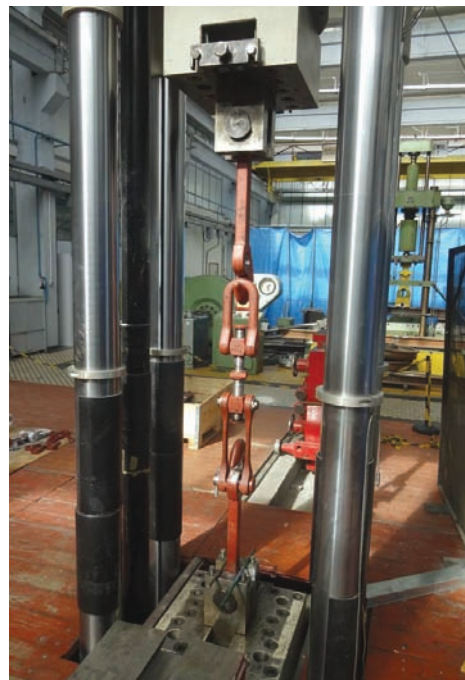
Rys. 2. Sprzęg śrubowy 1 MN podczas badań zmęczeniowych wykonanych maszyną wytrzymałościową LFV [fot. D. Kowalczyk]

zarówno poszczególne elementy sprzęgu śrubowego, łubka, pałaka, śruby, jak też całego skompletowanego sprzęgu. Badania sprzęgu śrubowego typu 1 MN wykonano na maszynie wytrzymałościowej LFV, przedstawionej na rysunku 2. Na rysunku 3 przedstawiono przykładowy wykres przebiegu zastosowanych obciążeń zmęczeniowych. Wykres pokazuje 698 cykli obciążeń o niskiej amplitudzie  $\Delta F1$  i jeden cykl  $\Delta F2$  amplituda wysoka o wartościach przyjętych zgodnie z tabelicą 2. Każdy z bloków składa się z dynamicznych obciążeń w zakresie sił od 10 kN do 180 kN, a następnie wykonywany jest cykl obciążenia siłą 575 kN. Schemat przyjmowanych obciążeń dla danego typu sprzęgów wynika z wymagań opisanych w normie EN 15566 [1] oraz tablicy 2. Opisany blok obciążeń zmęczeniowych był wykonany 2150 razy, co odpowiada symulowanej eksploatacji sprzęgu przez 30 lat.

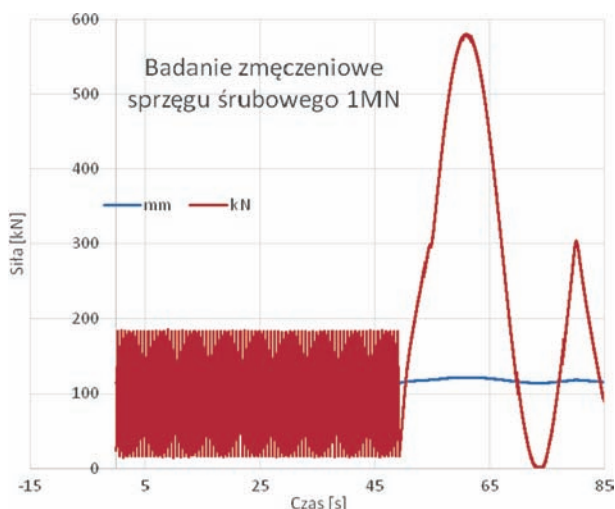
Rys. 3. Blok obciążeń zmęczeniowych sprzęgu śrubowego 1 MN [opracowanie D. Kowalczyk]

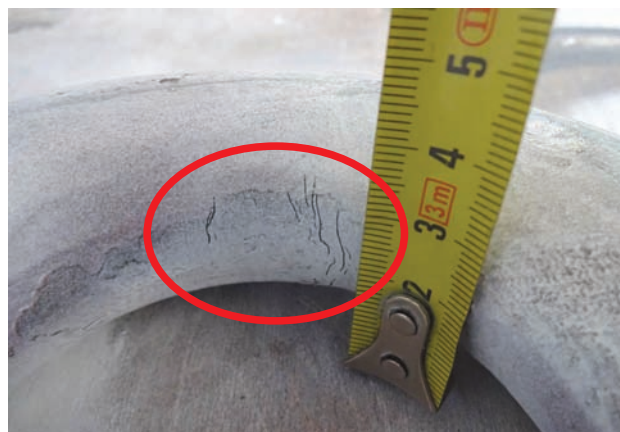
Rys. 4. Pęknięcia pałaka śrubowego 1 MN po badaniach zmęczeniowych metodą magnetyczno-proszkową [fot. D. Kowalczyk]

Po zakończonych badaniach zmęczeniowych, sprzęg śrubowy poddano nieniszczącym badaniom defektoskopowym przeprowadzonym metodą magnetyczno-proszkową [8, 9]. Ocenie poddano stan powierzchni pałaka w obszarze jego kontaktu powierzchniowego z hakiem i na rysunku 4, zaznaczono kolorem zielonym obszar przedstawiający wyniki tych badań. W badanym sprzęgu ujawniono powierzchniowe pęknięcia, których wielkość nie przekracza dopuszczalnych wartości. Zgodnie z wymaganiami i kryteriami oceny stanu powierzchni po badaniach zmęczeniowych, dopuszczalne są nieciągłości – pęknięcia o długości, głębokości do 20 mm zgodnie z wymaganiami normy [1].

Po zakończeniu badań zmęczeniowych sprzęgu śrubowego 1 MN wykonano nieniszczące badania stosując metodę NDT magnetyczno-proszkową. Na powierzchni pałaka zaobserwowano uszkodzenia w postaci nieciągłości i pęknięć, których wielkość nie przekracza dopuszczalnych wartości.

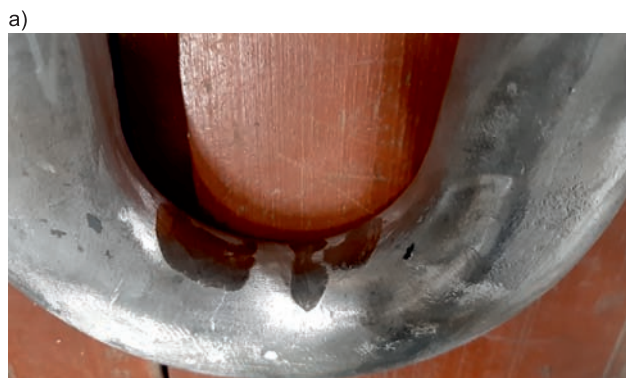
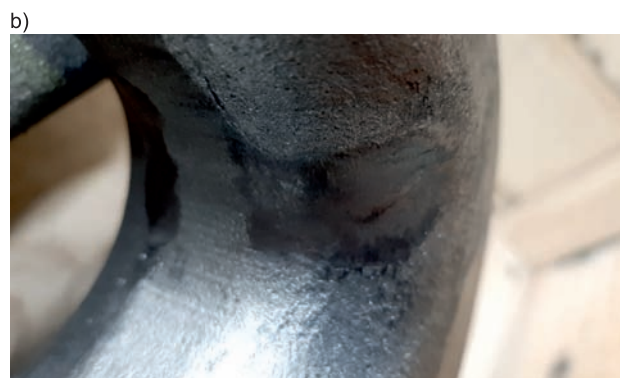
Rys. 5. Widok zużytej powierzchni pałaka sprzęgu spowodowany tarcieniem o hak ciągnący: a) widok z lewej strony, b) widok z prawej strony [fot. D. Kowalczyk]

Na rysunkach 5a i 5b pokazano widok zużytej powierzchni pałaka sprzęgu w czasie badań zmęczeniowych powierzchni pałaka sprzęgu, spowodowany ścieraniem o hak ciągnący. Badania zmęczeniowe wykonane maszyną wytrzymałościową wskazują, iż rozkład naprężeń w obszarze kontaktu haka i pałaka może być różny i niejednorodny, objawiający się znacznym miejscowym zużyciem ściernym.
