Ruiny zamku w Czchowie – analiza prac konserwatorskich i budowlanych

Ruins of Czchów Castle—Analysis of Conservation and Construction Work

Cytowanie / Citation: Martyka A. Ruins of Czchów Castle—Analysis of Conservation and Construction Work. *Wiadomości Konserwatorskie – Journal of Heritage Conservation* 2020, 64:28–44

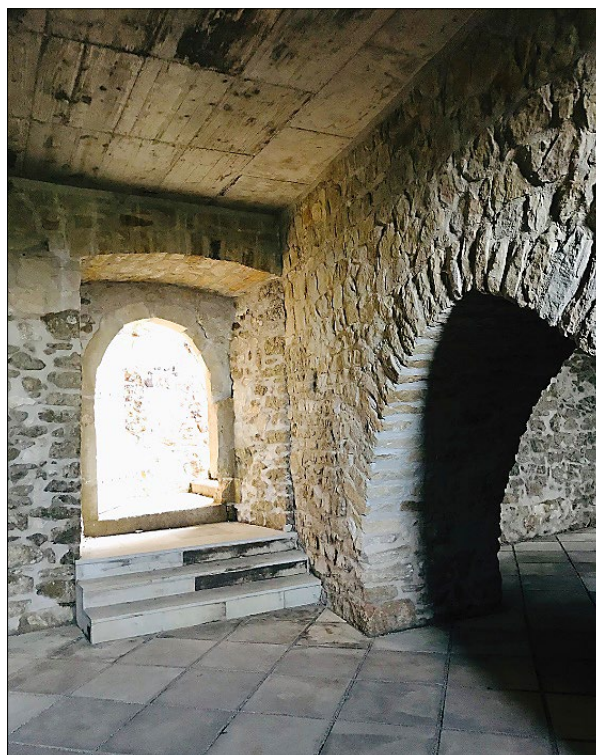
Ryc. 3. Widok wnętrza piwnic domu mieszkalnego; po lewej stronie zachowany w całości portal gotycki, rok 2020; fot. A. Martyka.

Fig. 3. View of the residential building's basement interior; to the left a fully preserved Gothic portal, 2020; photo by A. Martyka.

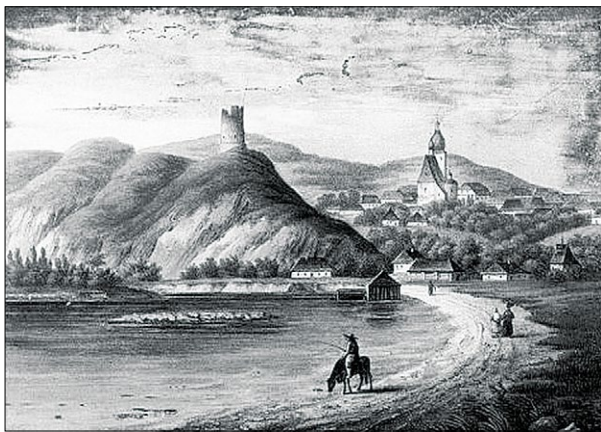
Ryc. 4. Czchów – widok sprzed 1840, rysunek: A. Garczyński, litografia: Karol Auer, źródło: *Galicja w obrazach*, Lwów 1840, s. 56.
 Fig. 4. Czchów—view from before 1840, drawing: A. Garczyński, lithograph: Karol Auer, source: *Galicja w obrazach*, Lwów 1840, p. 56.

The first descriptions of the castle hill from 1863 by Szczęsny Morawski indicate that the buildings around the tower still existed in the eighteenth century, probably in the form of a ruin.⁴² The first iconographies of the castle, made by Adam Garczyński, are from the nineteenth century.⁴³ One of the drawings that depicts the castle hill and the town’s skyline from the east shows a lone stone tower, whose upper parts are ruined (Fig. 4).

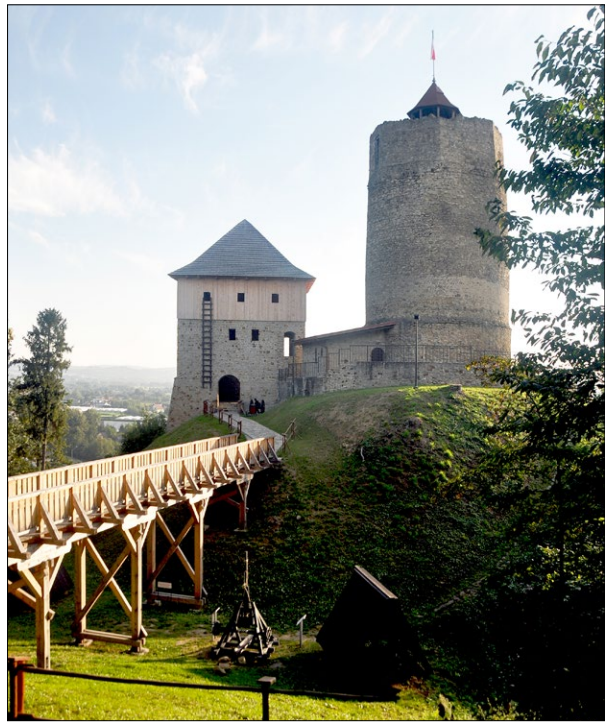
Ryc. 6. Wzgórze zamkowe w Czchowie, widok od strony południowo-zachodniej, na pierwszym planie drewniana kładka nad doliną; fot. A. Martyka 2020.

Fig. 6. Castle hill in Czchów, view from the south-west, the timber footbridge above the valley is visible in the foreground; photo by A. Martyka 2020.
