Analiza rozkładu szkód górniczych po wysokoenergetycznych wstrząsach z dnia 21 kwietnia 2011 r. i 7 czerwca 2013 r. w kopalni „Rydułtowy-Anna” na tle lokalnej tektoniki

Distribution of mine damage after high-power tremors from 21 April 2011 and 7 June 2013 in “Rydułtowy-Anna” mine against the background of the local tectonics

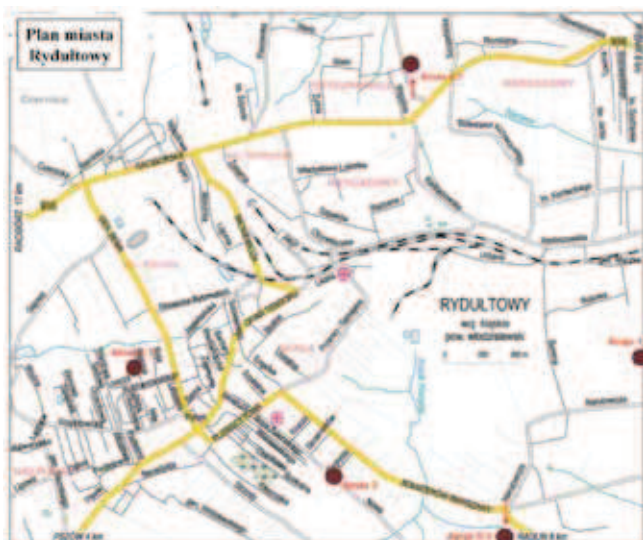
Rys. 1. Fragment mapy miasta Rydułtowy z naniesionymi stanowiskami do pomiaru przyspieszeń drgań gruntu [5]

Fig. 1. Fragment of map of Rydułtowy with measuring positions for ground vibration acceleration (Majcherczyk, Olechowski 2010)

Od października 2005 r. kopalnia „Rydułtowy-Anna” ma pięć stanowisk do pomiaru przyspieszeń drgań gruntu typu Amax. Utworzona w ten sposób sieć pomiarowa stanowi monitoring sejsmiczny zapewniający prowadzenie ciągłych rejestracji zjawisk dynamicznych indukowanych działalnością górnica [5] (rys. 1).

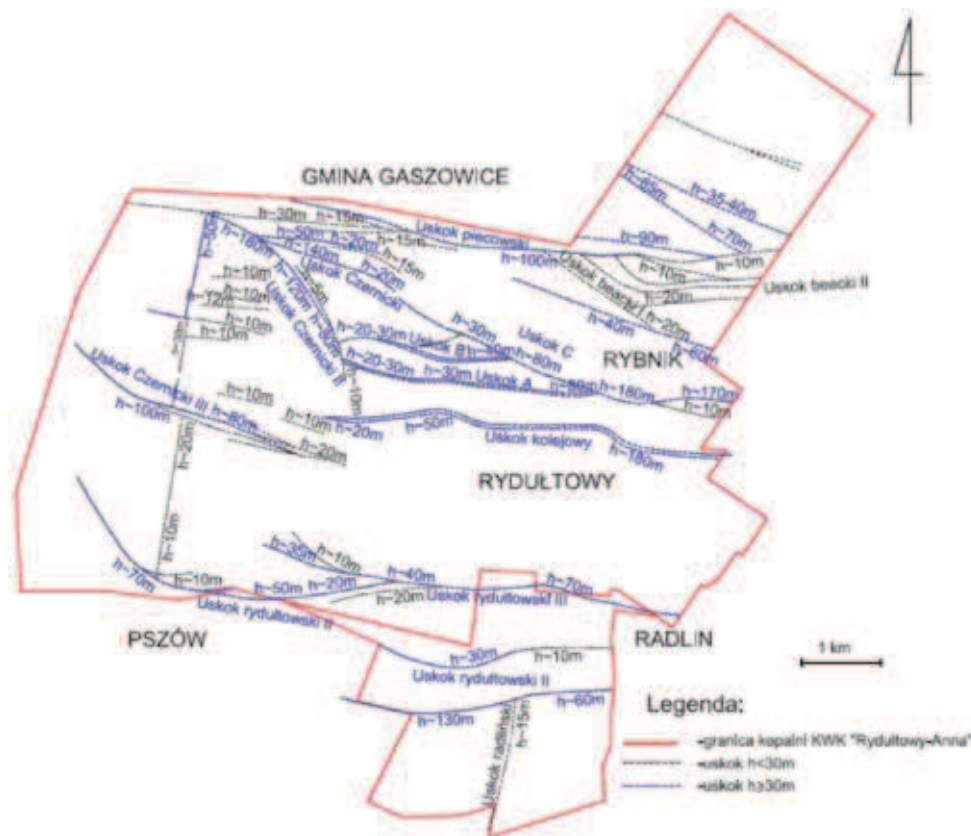
Rys. 2. Tektonika na obszarze kopalni „Rydultowy-Anna” (mat. arch. KWK „Rydultowy-Anna”)

Fig. 2. Tectonics in the area of “Rydultowy-Anna” mine (archival materials of “Rydultowy-Anna” mine)

Lokalną tektonikę w kopalni „Rydultowy-Anna” pokazano na rysunku 2.

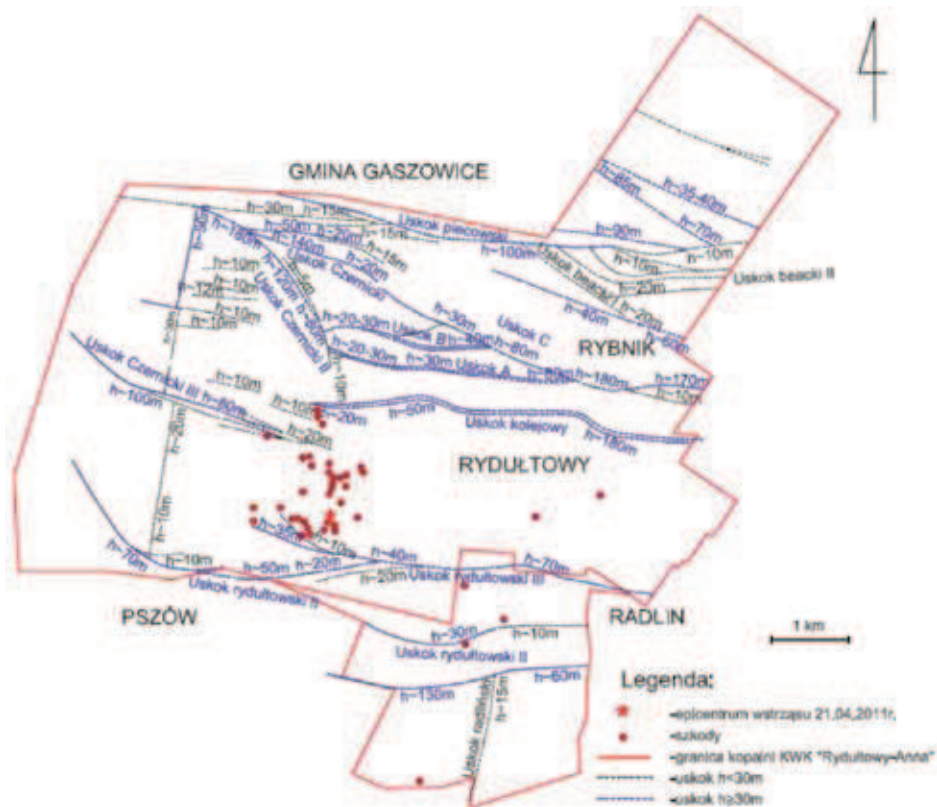
Rys. 4. Lokalizacja szkód górniczych po wstrząsie z dnia 21.04.2011 r. na tle lokalnej tektoniki (na podstawie mat. arch. KWK „Rydułtowy-Anna”)

Fig. 4. Location of mine damages after the tremor from 21 April 2011 against the background of the local tectonics (on the basis of archival materials of “Rydułtowy-Anna” mine)

Statystyczną analizę szkód górniczych przeprowadzono na liczbie 19 przypadków azymutów prostych łączących szkody górnicze (rys. 4). Szkody górnicze zlokalizowane są zasadniczo pomiędzy uskokami rydułtowskim III, a kolejowym od strony czoła nadchodzącej fali. W celu ustalenia kierunku szkód górniczych łączono dwie najbliższe szkody i określano azymuty tych prostych. W wyniku statystycznej analizy kierunkowości szkód górniczych utworzono diagram kierunkowy (rys. 5).

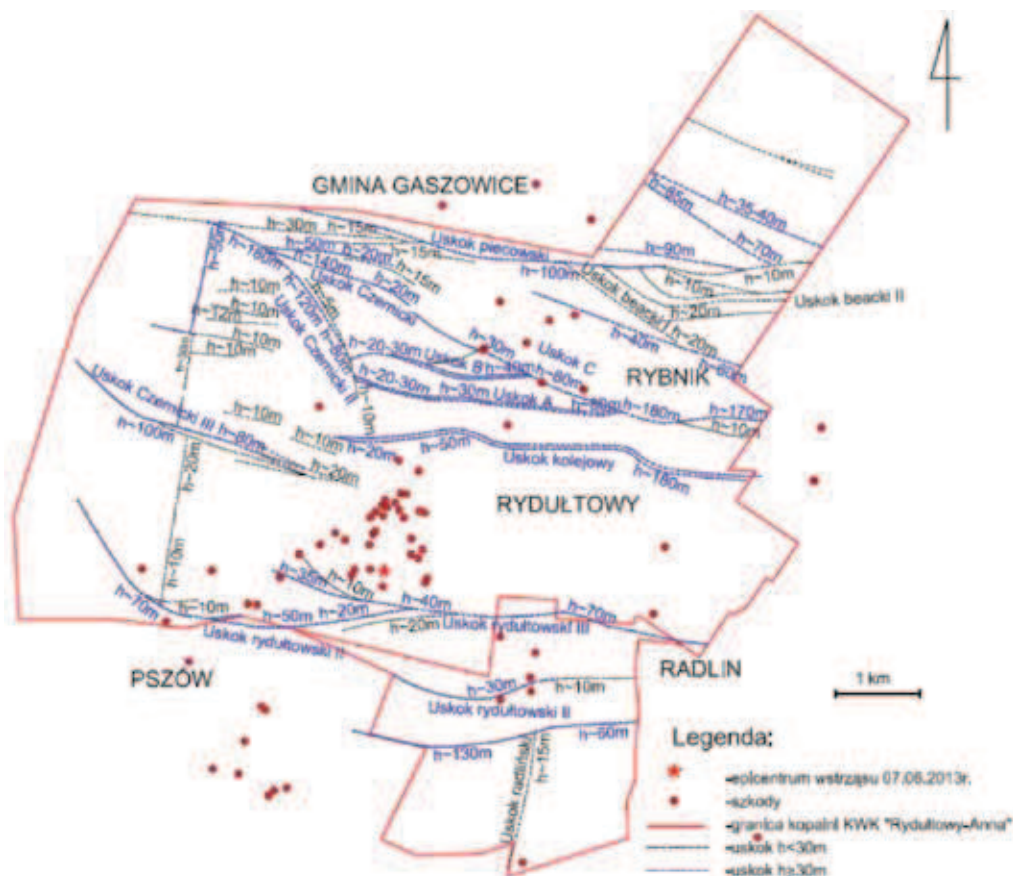
Rys. 6. Lokalizacja szkód górniczych po wstrząsie z dnia 7.06.2013 r. na tle lokalnej tektoniki (na podstawie mat. arch. KWK „Rydułtowy-Anna”)

Fig. 6. Location of mine damages after the tremor from 7 June 2013 against the background of the local tectonics (on the basis of archival materials of “Rydułtowy-Anna” mine)

Statystyczną analizę szkód górniczych przeprowadzono na liczbie 25 przypadków azymutów prostych łączących szkody górnicze (rys. 6). W wyniku statystycznej analizy kierunkowości szkód górniczych utworzono diagram kierunkowy (rys. 7).
