Termowizyjny monitoring instalacji elektrycznych i rurociągowych w podziemiach kopalń

mgr inż. Bartosz Polnik
Instytut Techniki Górniczej KOMAG

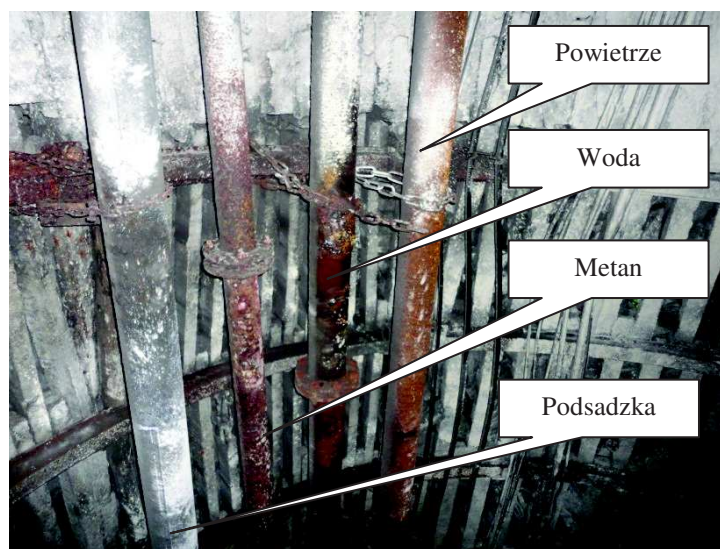
Rys. 4. Instalacja rurociąkowa prowadzona w wyrobisku korytarzowym [7]

Sieć rurociąkowa prowadzona w monitorowanym wyrobisku poziomym to:

- instalacja przeciwpożarowa,
- instalacja powietrzna,
- instalacja odmetanowania,
- instalacja wypełnienia podsadzki.

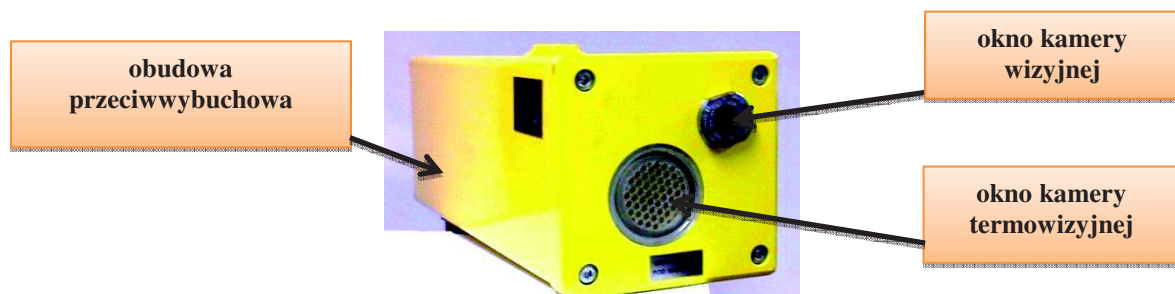
Kamera termowizyjna (rys. 5) spełnia wymagania bezpieczeństwa zgodnie z Rozporządzeniem Rady Ministrów, Dziennik Ustaw nr 99 poz. 1003 z dnia 30 kwietnia 2004 r. w sprawie dopuszczania wyrobów do stosowania w zakładach górniczych, i została sklasyfikowana jako urządzenie grupy I kategorii M2 [5].

Rys.5. Kamera termowizyjna w obudowie przeciwwybuchowej [5]

Kamerę wyposażono w szerokokątny detektor fal podczerwonych, umożliwiającą uchwycenie obiektów o dużych wymiarach, z odległości ok. 3 m. We wnętrzu obudowy zainstalowano dodatkowo kamerę wizyjną, która służy do identyfikacji zarejestrowanego termogramu w paśmie widzialnym. Informacja z kamery termowizyjnej przesyłana jest do komputera (rys. 6), który również spełnia wymagania bezpieczeństwa, zgodnie z Rozporządzeniem Rady Ministrów, Dziennik Ustaw nr 99 poz. 1003 z dnia 30 kwietnia

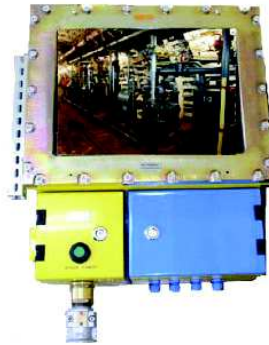
Rys. 6. Komputer w obudowie przeciwybuchowej [4]

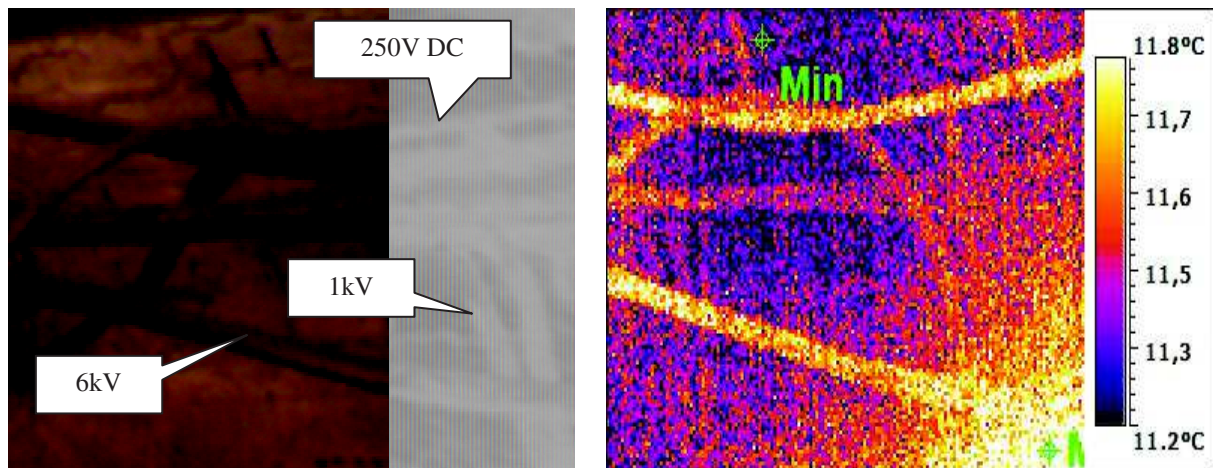
Rys. 7. Zdjęcie wizyjne fragmentu monitorowanej instalacji wraz z jej termogramem [6]

Widać, że różnica temperatury pomiędzy poszczególnymi przewodami elektroenergetycznymi wynosiła ok $0,2^{\circ}\text{C}$. Na tej podstawie można było stwierdzić, że uchwycone przewody elektroenergetyczne, o zróżnicowanym napięciu, miały sprawną izolację.

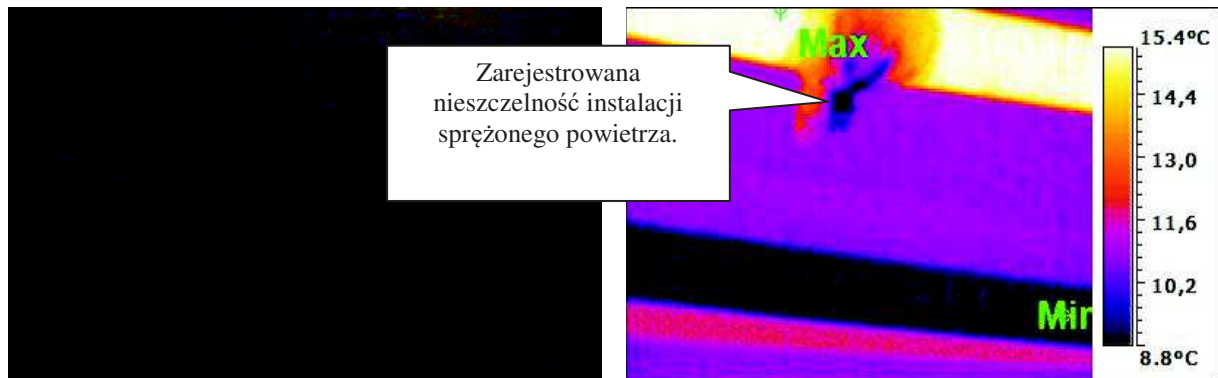
Najwięcej nieszczelności monitorowanej instalacji rurociągowej zidentyfikowano w rurociągach doprowadzających sprężone powietrze. Na rysunku 10 pokazano zarejestrowaną nieszczelność na połączeniu dwóch rurociągów ze sprężonym powietrzem.

Rys. 10. Zdjęcie wizyjne wraz z termogramem fragmentu monitorowanej instalacji rurociągowej ze sprężonym powietrzem [6]
