Inwestycje budowlane na terenach osuwiskowych

– analiza przyczynowo-skutkowa powstawania uszkodzeń w budynkach podczas wykonywania prac związanych z modernizacją sąsiedniej inwestycji

Dr inż. Monika Gwóźdź-Lasoń, Politechnika Krakowska

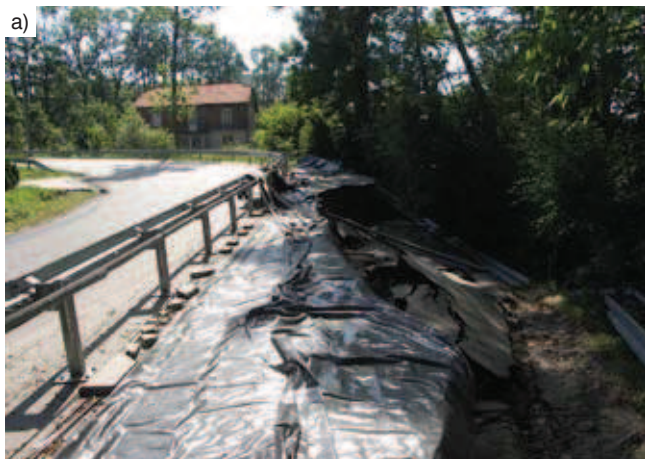
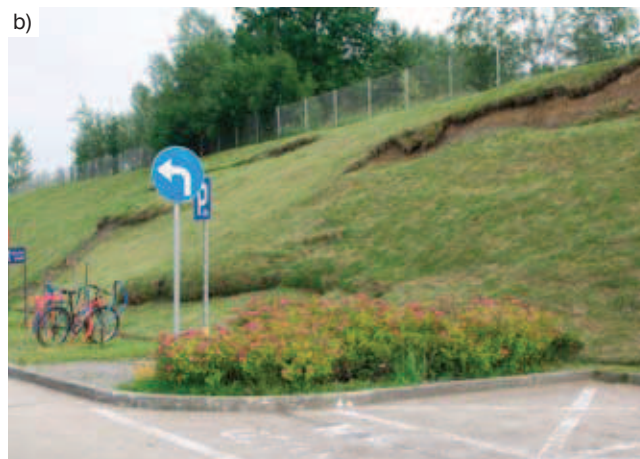
Rys. 1a, 1b. Przykładowe awarie konstrukcji inżynierskich – nasypów, ciągów komunikacyjnych na terenach osuwiskowych [5]

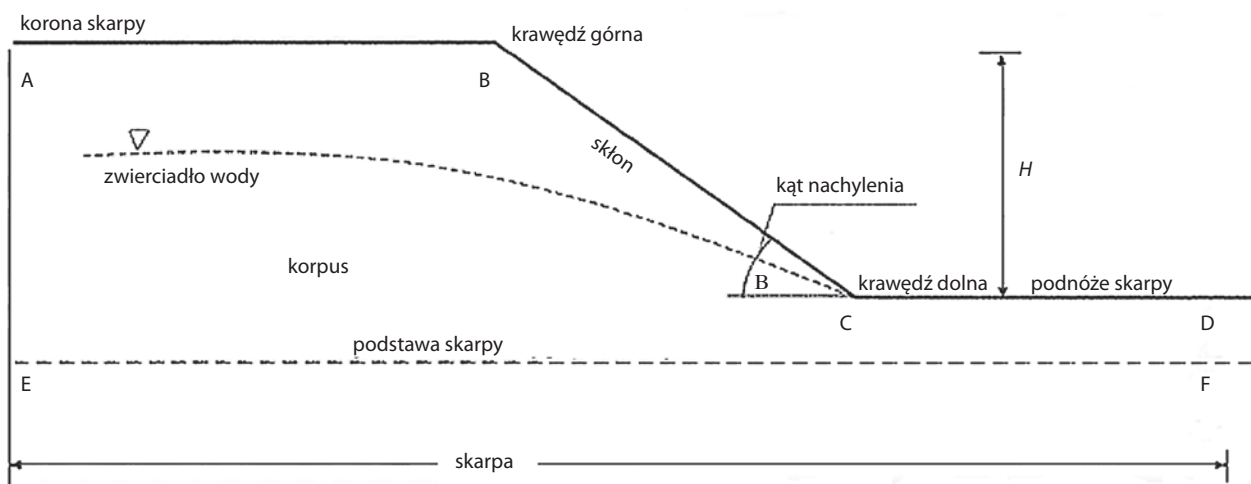
Rys. 2. Schemat sytuacyjny analizowanego zadania – skarpa A-D; korpus o objętości mas ziemnych ABCDFEA; korona skarpy A-B o powierzchni płaskiej lub nieznacznie nachylona do skłonu; skłon B-C czyli linia spadku; podnóże C-D, czyli stopa, tj. część powierzchni skarpy poniżej skłonu; podstawa skarpy E-F, czyli granica zasięgu technicznie istotnych wpływów stanu naprężeń i odkształceń wywołanych istnieniem stoku i jego obciążenia; również zasięg osuwiska poniżej podnóża; kąt nachylenia stoku (b), czyli kąt nachylenia linii skłonu do poziomu oraz wysokość H jako długość rzutu odcinka BC na oś pionową

Wybrany ze zbioru danych reprezentatywnych analizowany przypadek dotyczy budynków mieszkalnych usytuowanych na koronie zbocza o kącie nachylenia od $33,30^\circ$ do $36,70^\circ$ i przy różnicy wysokości pomiędzy koroną a podnóżem zbocza od 10,38 do 20,02 m – do reprezentatywnego modelu numerycznego przyjęto $\beta = 35,00^\circ$; $H = 15,50$ m oraz odcinki AB i CD po 35,00 m – na rysunku nr 2 przedstawiono reprezentacyjny schemat sytuacyjny analizowanego zadania.

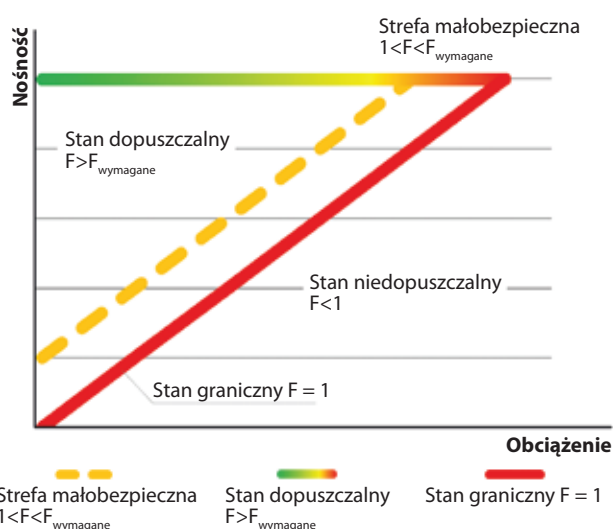
Rys. 3. Zależność wartości współczynnika F w trzech różnych stanach: $F=1$ stan graniczny; $F>1$ stan dopuszczalny; $F<1$ stan niedopuszczalny [6]

Po przeanalizowaniu ogólnych i szczególnych aspektów mających wpływ na przedmiotową sprawę należałoby udzielić odpowiedzi na kluczowe pytania związane ze zmianą wartości współczynnika F , gdzie $\{F = (\text{nośność}/\text{obciążenie})\}$, analizowanych nieruchomości z przypadku, w którym konstrukcje były w stanie dopuszczalnym, tj. $F > 1$, na przypadek, w którym analizowane konstrukcje przeszły do stanu bardzo mało bezpiecznego lub do stanu granicznego, gdy $F = 1$, co jest zobrazowane na rysunku nr 3.
