## EFEKTY ZASTOSOWANIA POWŁOKI NISKOTARCIOWEJ W PRZEKŁADNI PRZENOŚNIKA ZGRZEBŁOWEGO

### EFFECTS OF THE APPLICATION OF LOW-FRICTION COATINGS IN THE GEAR OF A CHAIN CONVEYOR

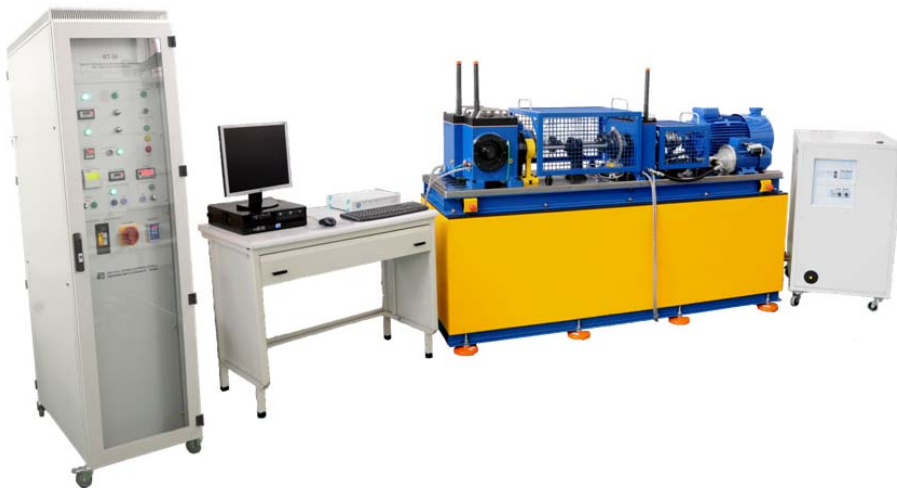
**Rys. 1. Para testowych stożkowych kół zębatych o zębach lukowych**

Fig. 1. Test spiral bevel gears

Do badań laboratoryjnych zastosowano specjalnie zaprojektowaną przekładnię stożkową o zębach łukowych (**Rys. 1**), której elementy, tj. koło talerzowe oraz zębnik, wykonane zostały w wysokiej 5 klasie dokładności (zgodnie z DIN 3965), ze stali 18CrNi8, nawęglanej do głębokości ok. 0,6–0,9 mm, poddanej hartowaniu do 56–60 HRC. Obydwa koła przekładni wykonane zostały metodą Klingelnberga.

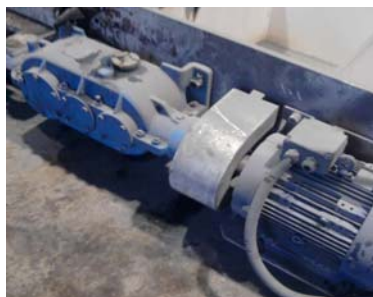
Testy weryfikacyjne zostały przeprowadzone z wykorzystaniem przenośnika zgrzeblowego PAT-PPL-14/22 (**Rys. 3**), wyposażonego w silnik o mocy 22 kW, w warunkach zgodnych z panującymi w kopalni węgla.

**Rys. 3. Przenośnik zgrzeblowy PAT-PPL-14/22**

Fig. 3. PAT-PPL-14/22 industrial gear stand (chain conveyor)

Wytwarzany przez silnik elektryczny moment obrotowy przenoszony był przez sprzęgło i przekładnię stożkową na wał z zespołem specjalnych kół napędzających łańcuchy przenośnika zgrzeblowego. Obciążenie zębniaka momentem o wartości 49 Nm realizowane było przez zastosowanie hydraulicznego siłownika napinającego zespół łańcuchów, tak że przekładnia stożkowa przenosiła stałą moc 7 kW. Zębniak przekładni testowej obracał się z prędkością 1470 obr./min. Podczas testów, co 25 godzin dokonywano pomiaru temperatury obudowy pracującej przekładni, nakierowując kamerę termowizyjną IR na obszar jak najbliższy zazębiającym się zębom. Co 25 godzin wykonywano również pomiar drgań przekładni (amplituda prędkości). Po 200-godzinnym teście przeprowadzono inspekcję kół zębatych pod kątem obecności śladów zużycia.

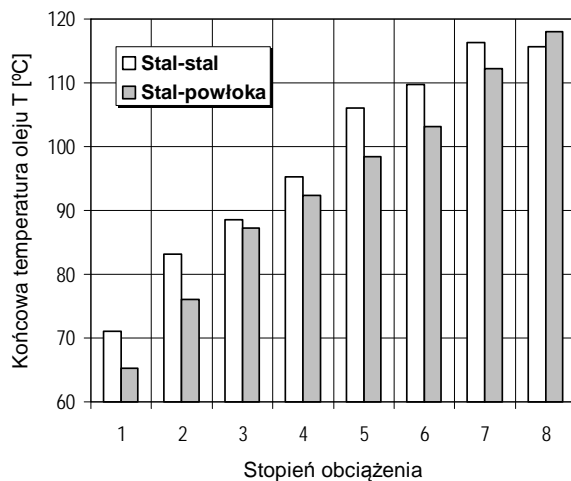
**Rys. 5. Porównanie temperatury końcowej oleju dla badanych kombinacji materiałowych pod kolejnymi stopniami obciążenia**

Fig. 5. Comparison of the final oil temperatures for the two material combinations at particular load stages

Uzyskane wyniki (**Rys. 5**) wskazują, że pokrycie powłoką WC/C koła talerzowego powoduje znaczne obniżenie temperatury oleju dla wszystkich stopni obciążenia z wyjątkiem ósmego.

Na **Rys. 5** przedstawiono wyniki pomiarów temperatury dla 2 badanych kombinacji materiałowych, zarejestrowane przy obciążeniach do 8 stopnia.

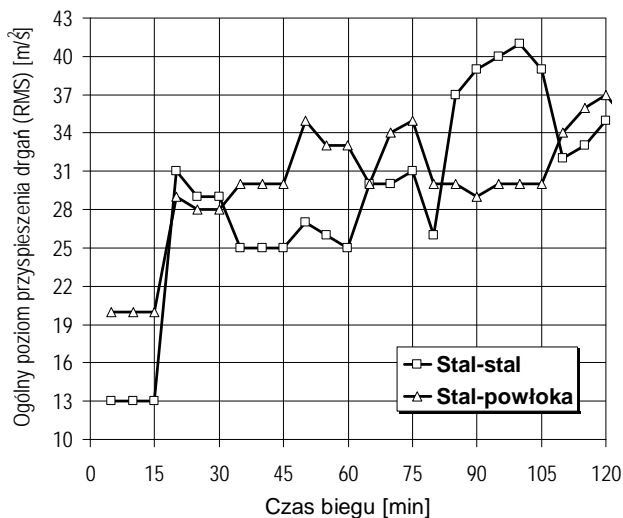
Uzyskane wyniki wskazują, że dla umiarkowanych obciążeń (do 5 stopnia) poziom drgań przekładni z pokrytym powłoką kołem talerzowym jest wyższy niż w przypadku przekładni bez powłoki. Przy 6 i 7 stopniu obciążenia drgania przekładni z powłoką znacząco spadają, podczas gdy drgania przekładni bez powłoki rosną. Dla 8 stopnia obciążenia poziom drgań jest zbliżony dla obydwu badanych skojarzeń.

**Fig. 6. Porównanie poziomu ogólnego drgań badanych kombinacji materiałowych dla 15 min testów pod poszczególnymi stopniami obciążenia**

Fig. 6. Comparison of the overall level of vibrations for the two material combinations at particular load stages; run duration at one load stage – 15 mins

Na **Rys. 6** przedstawiono wyniki pomiarów przyspieszenia drgań dla badanych kombinacji materiałowych. Dla każdego stopnia obciążenia pomiar wykonywano co 5 minut.

W przypadku testów laboratoryjnych pod niskimi stopniami obciążenia (**Rys. 6**) oraz w trakcie testów półprzemysłowych (**Rys. 10**), poziom drgań, jaki zarejestrowano dla przekładni z kołem talerzowym pokrytym powłoką WC/C, był znacznie wyższy niż w przypadku pary kół stożkowych niepokrytych. Jest to spowodowane wysoką twardością powłoki WC/C (1081 HV), powodującą wydłużenie czasu docierania; którego przebieg odzwierciedla niemal liniowo opadający wykres poziomu drgań dla przekładni z powłoką (**Rys. 10**).

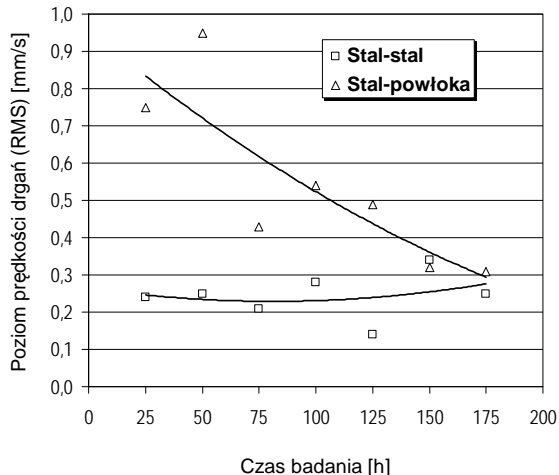
Poziom drgań przekładni z kołami bez powłoki zmienia się w trakcie testu w niewielkim stopniu. Dla przekładni z kołem pokrytym powłoką WC/C zmierzony poziom drgań jest znacznie wyższy na początku testu, a następnie spada

niemalże liniowo, dochodząc po  $\frac{3}{4}$  testu do poziomu zaobserwowanego dla przekładni bez powłoki.

**Rys. 10. Zestawienie wyników pomiaru drgań dla badanych kombinacji materiałowych; drgania charakteryzowane amplitudą prędkości przy częstotliwości podstawowej (zazębienia)**

Fig. 10. Comparison of the level of vibrations for the two material combinations; vibrations characterised by the velocity amplitude at the meshing (base) frequency

Porównanie amplitudy prędkości drgań dla dwu kombinacji materiałowych przedstawiono na **Rys. 10**.
