Skanowanie laserowe stalowej konstrukcji elektrowni węglowej

Artykuł przedstawia zastosowanie skaningu laserowego 3D jako uzupełniającego narzędzia oceny stanu technicznego złożonej stalowej konstrukcji szkieletowej modułu kotłowni elektrowni węglowej.

Paczkowski Wiesław, Skibicki Szymon, Wróblewski Tomasz, 2020, Skanowanie laserowe konstrukcji stalowej elektrowni węglowej. „Builder” 04 (273). DOI: 10.5604/01.3001.0013.8793

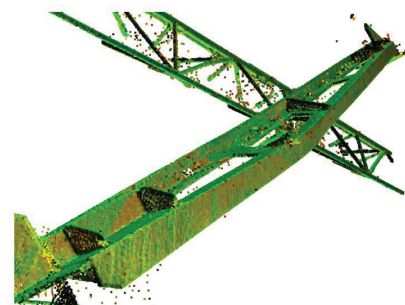
Rys. 1. Wybożony krzyżulec i jego obraz w obrabiałej graficznie chmurze punktów

W ponad czterdziestoletnim okresie eksploatacji elektrowni doszło do znacznego nierównomiernego osiadania podłoża (lokalnie powyżej 20 cm) [1], w wyniku czego wystąpiły zauważalne uszkodzenia konstrukcji, m.in. wybożenia lub zerwania prętów pionowych. Konieczne stało się wprowadzenie wzmocnień przeciążonych elementów,

przy czym w pierwszej kolejności wzmocniono przeciążone słupy nośne. Część elementów stężeń świadomie pozostawiono bez wzmocnień, pozwalając im dostosować się do wymuszanych osiadaniem podłoża przemieszczeń poprzez uplastycznienie lub zerwanie prętów rozciąganych, a w przypadku prętów ściskanych – ich wybożenie. Takie podejście chroniło słupy nośne przed przeciążeniem. Rozłożony w czasie proces narastania przemieszczeń podłoża, towarzyszące mu pojawianie się kolejnych uszkodzeń, a także przebiegający w czasie proces wykonywania wzmocnień powodują, że analiza nośności konstrukcji w obliczu planów wprowadzenia dodatkowych obciążeń pochodzących od instalacji jest złożonym zagadnieniem inżynierskim.

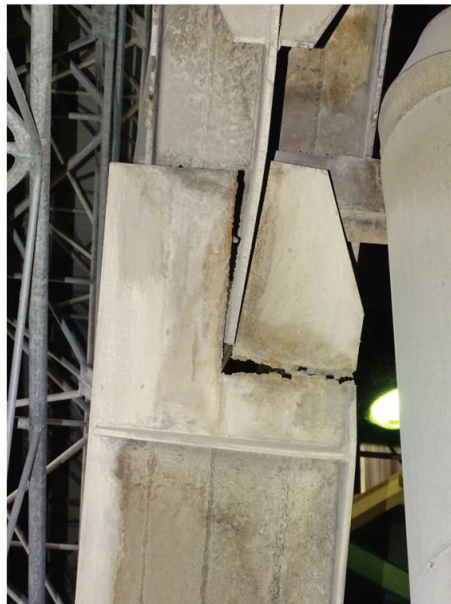
Rys. 2. Zerwane połączenie rozciąganego pręta stężenia i jego obraz z chmury punktów

■ szczegółową inwentaryzację uszkodzeń prętów rozciąganych (zazwyczaj niedostępnych w przeciętnych warunkach standardowego przeglądu konstrukcji) umożliwiającą oszacowanie sztywności osiowej oraz śledzenie w czasie zmienności istotnych parametrów geometrycznych uszkodzenia (rys. 2);

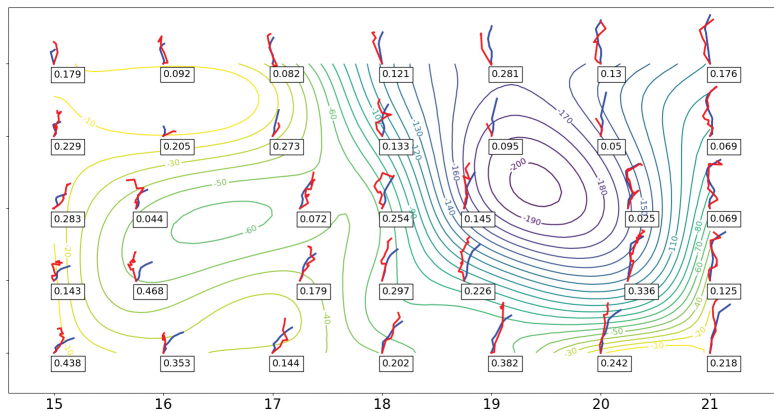
Rys. 3. Rzut na płaszczyznę poziomą (x, y) deformacji osi słupów nośnych uzyskanych z analizy GMNA (niebieskie) oraz z obróbki chmury punktów (czerwone)

Dalej zestawiono analityczną (tab. 1.) i graficzną (rys. 3., rys. 4.) prezentację wybranych parametrów stanu globalnych deformacji konstrukcji.

Na rys. 3. przedstawiono porównanie deformacji słupów w analizowanym module kotłowni. Kolorem niebieskim pokazano rzuty zdeformowanych osi słupów na płaszczyznę poziomą (x, y) uzyskane z analizy GMNA, natomiast kolorem czerwonym rzuty uzyskane ze skaningu laserowego. Obraz zdeformowanych osi słupów przedstawiono na tle warstwic ilustrujących stan deformacji podłoża wywołany jego nierównomiernym osiadaniem (warstwicę co 10 mm). Całość obrazu uzupełniono pokazanymi w ramach wartościami współczynników zróżnicowania kształtu z_j przypisanych poszczególnym słupom.
