# Prace konserwatorskie i badania archeologiczno-architektoniczne przeprowadzone w katedrze wrocławskiej w latach 1946–2011 na tle powojennej doktryny konserwatorskiej

dr inż. arch.  
**BARBARA PIERŚCIONEK**  
Politechnika Opolska  
Wydział Budownictwa i Architektury  
ORCID: 0000-0003-4980-570X

W artykule przedstawiono proces odbudowy katedry wrocławskiej po zniszczeniach II wojny światowej w kontekście ówczesnych problemów technicznych oraz na tle powojennej doktryny konserwatorskiej związanej z odbudową miast europejskich.

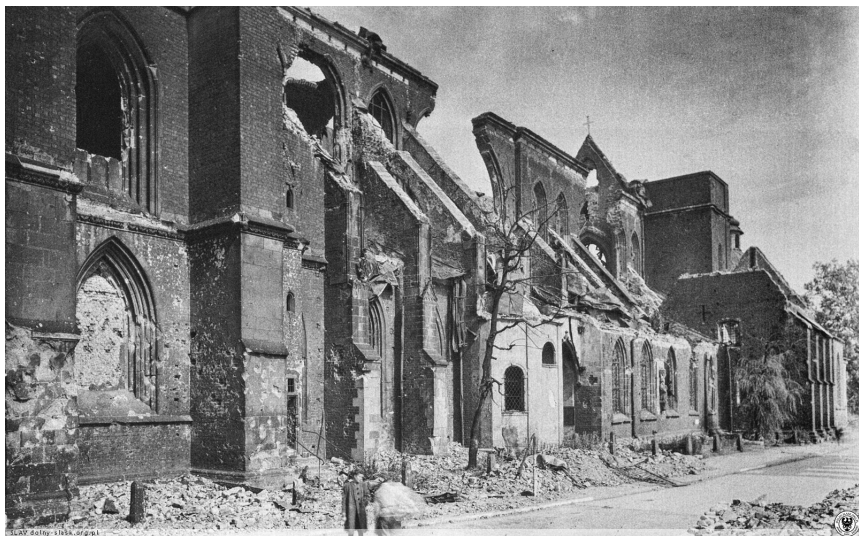
Fot. 2. Zniszczenia wojenne elewacji południowej 1945 r., fot. Krystyna Gorazdowska; źródło: <https://polska-org.pl/6546245,foto.html> [dostęp: 30.08.2021]

Powojenne prace budowlano-zabezpieczające struktury budowli rozpoczęto od przeprowadzenia badań *in situ* oraz studiów ikonograficznych. Wykonano inwentaryzację rysunkową i fotograficzną ocalałych fragmentów budowli. W kościele zniszczeniu uległy przede wszystkim dachy, helmy wież, prawie wszystkie sklepienia nawy głównej (ocalało jedno przęsło, połowa sklepień naw bocznych i obejścia, kilka łęków przyporowych, detale, całe wyposażenie wnętrza (fot. 2., fot. 3.).

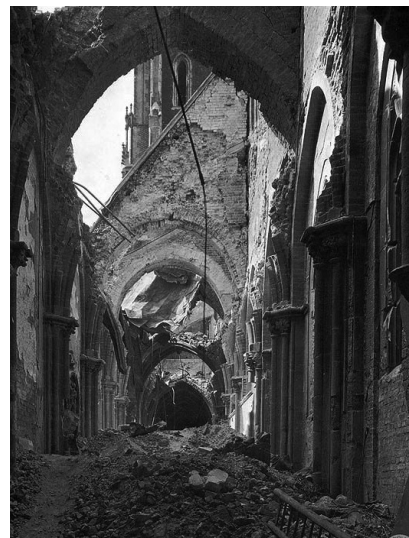
Fot. 3. Zniszczenia wojenne nawy południowej 1945 r., [w:] Album zniszczeń, Wrocław 1945, M. Smolak, VIA, Wrocław 1995; źródło internetowe: <https://polska-org.pl/620603,foto.html> [dostęp: 30.08.2021]

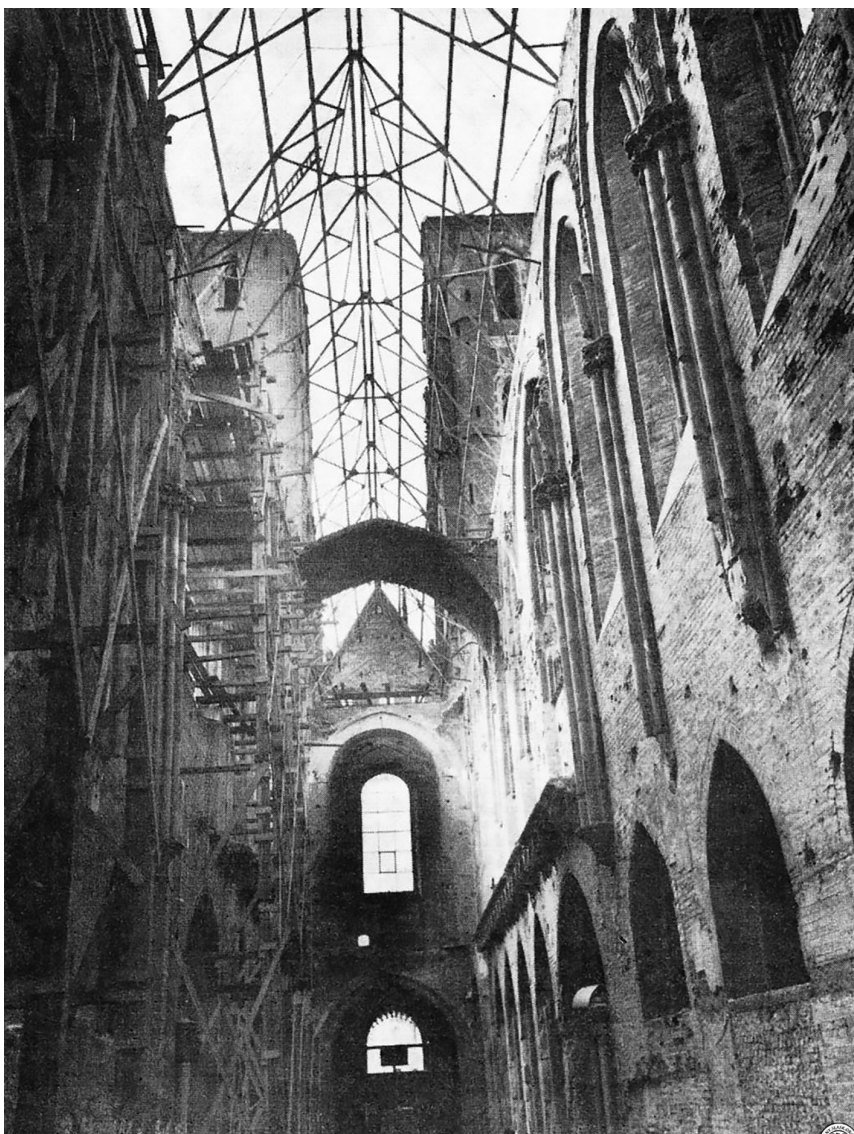
Fot. 4. Nowa więźba stalowa katedry. Stan z wiosny 1948 r., [w:] Panorama kultury współczesnego Wrocławia, red. B. Zakrzewski, Zakład Narodowy im. Ossolińskich, Wrocław 1970; źródło internetowe: <https://polska-org.pl/4604458,foto.html?idEntity=508858> [dostęp: 30.08.2021]

Prace wykonano sposobem utylitarnej odbudowy wynikającej z konieczności szybkiego dostosowania wnętrza kościoła do ponownego sprawowania w nim kultu. W latach 1947–1951 finansowała je Wrocławska Dyrekcja Odbudowy, a kierował nimi arch. Marcin Bukowski. W tym czasie uzupełniono i wzmocniono mury nawy głównej oraz naw bocznych, a także wykonano żelbetową ławę wieńcową na wysokości głównego gzymsu katedry oraz zamocowano stalową konstrukcję więźby dachowej nawy głównej i chóru, równocześnie odbudowano oraz nakryto dach korpusu i dachy nad nawami bocznymi (fot. 4.).

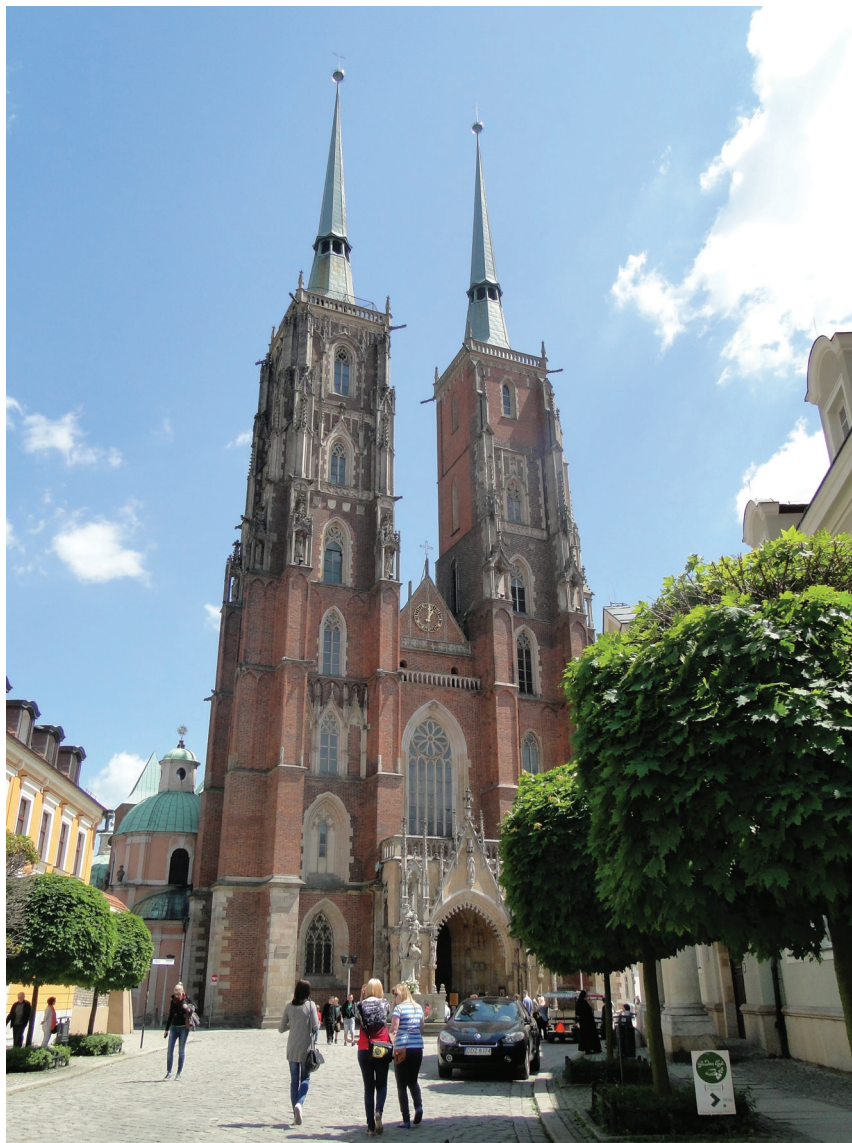
Fot. 5. Elewacja zachodnia obecnie (fot. aut.)

W 1989 r. ks. kardynał Henryk Gulbinowicz podjął decyzję o wykonaniu nowych hełmów. Realizacją tego przedsięwzięcia kierował proboszcz katedry ks. infułat Adam Drwięga. Nowe hełmy zaprojektował Edmund Małachowicz, a projekt konstrukcji opracował inż. Kazimierz Rykaluk. Hełmy zamontowane na wieżach w 1991 r. nie były rekonstrukcją, a reminiscencją form średniowiecznych. Mają kształt smukłych, wielobocznych ostrosłupów o wysokości 37 m, podzielonych galerijką. Zaplanowaną budowę poprzedziła w 1989 r. wymiana stropów drewnianych na ceramiczne, które wzmocniły konstrukcję wież.

Umieszczenie hełmów na wieżach katedry wrocławskiej było przedsięwzięciem trudnym pod względem technicznym, ale też bardzo kontrowersyjnym. Przez wiele lat wieże katedry były nakryte dość płaskimi dachami namiotowymi. Zmiana kształtu hełmów wywołała dyskusję społeczną nad słuszością zmiany formy nakrycia wież, chociaż temat był poruszany przez autora projektu już w latach siedemdziesiątych, wówczas bez większego zainteresowania [7, s. 268–284]. Zmiany w architekturze elewacji zaistniałe na przełomie XIX i XX w., głównie neogotycka konserwacja, wykluczyły ewentualną rekonstrukcję hełmów w renesansowej formie, najczęściej postulowanej przez oponentów przedsięwzięcia. Nowoczesna konstrukcja hełmów i brak jakichkolwiek ozdób zachowuje szacunek do doktryny konserwatorskiej oraz pozwala na odróżnienie autentycznej substancji zabytkowej od współczesnych działań konserwatorskich. Przywrócenie hełmów na wieżach katedralnych zmieniło postrzeganie bryły obiektu, akcentując świątynię jako

dominantę przestrzenną Ostrowa Tumskiego i Starego Miasta (fot. 5).

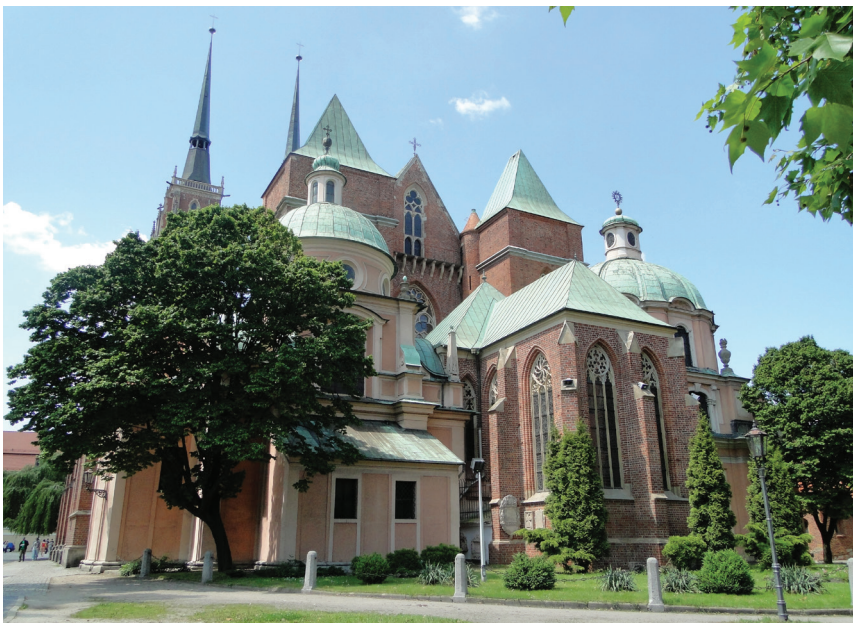
Fot. 6. Widok na katedrę od strony północno-wschodniej i kaplicę barokowe: św. Elżbiety oraz Elektorską (Bożego Ciała), flankujące gotycką kaplicę Mariacką (fot. aut.)

Lata dziewięćdziesiąte XX w. zamykają ponad pięćdziesięcioletni okres prac silnie ingerujących w bryłę obiektu. W 1997 r. przeprowadzono prace konserwatorskie związane z przywróceniem pierwotnej (różowoceglanej) kolorystyki elewacji wszystkich kaplic barokowych, odtworzonej na podstawie badań stratygraficznych (fot. 6.).

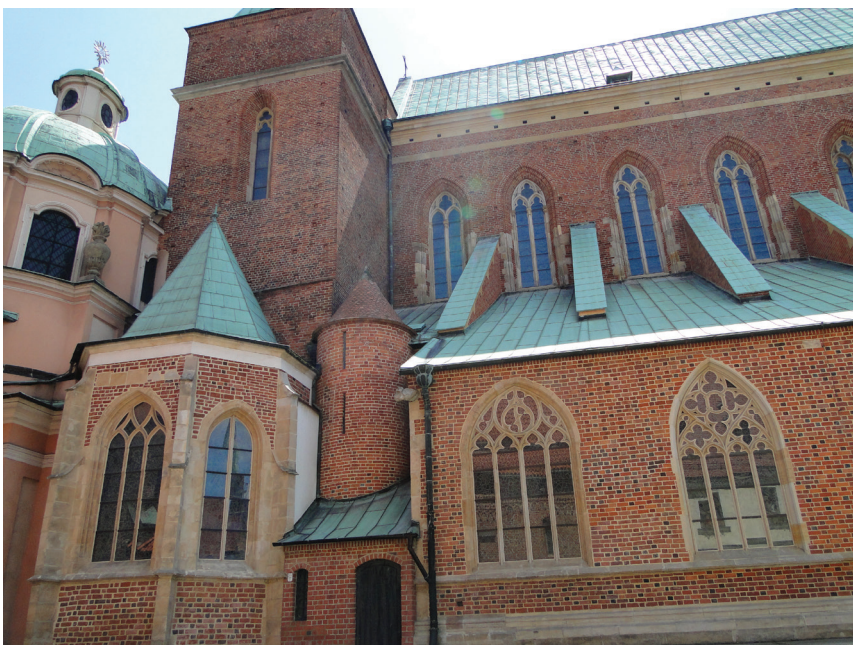
Fot. 7. Fragment elewacji południowej katedry po scaleniu kolorystycznym (fot. aut.)

W latach 2010–2011 wykonano prace konserwatorskie pod kierunkiem K. Stawowskiego, już bez udziału E. Małachowicza. Objęły one m.in.: oczyszczenie i scalenie kolorystyczne wszystkich ceglanych elewacji oraz rekonstrukcję lica bocznego przypór północnych [4, s. 181]. Miejscami uzyskano niekorzystny efekt, wykonując scalenie kolorystyczne, m.in.: kaplicy św. Jana Ewangelisty – pokrywając cegły barwą jasnoczerwoną i stosując wypukłą, białą spoinę, w rezultacie otrzymując kontrastujący z resztą elewacji wygląd „nowego zabytku” (fot. 7).
