ANDRZEJ NIEMIERKO

Instytut Budowy Dróg  
i Mostów  
anierko@ibdim.edu.pl

## Odbudowa mostu Łazienkowskiego po pożarze

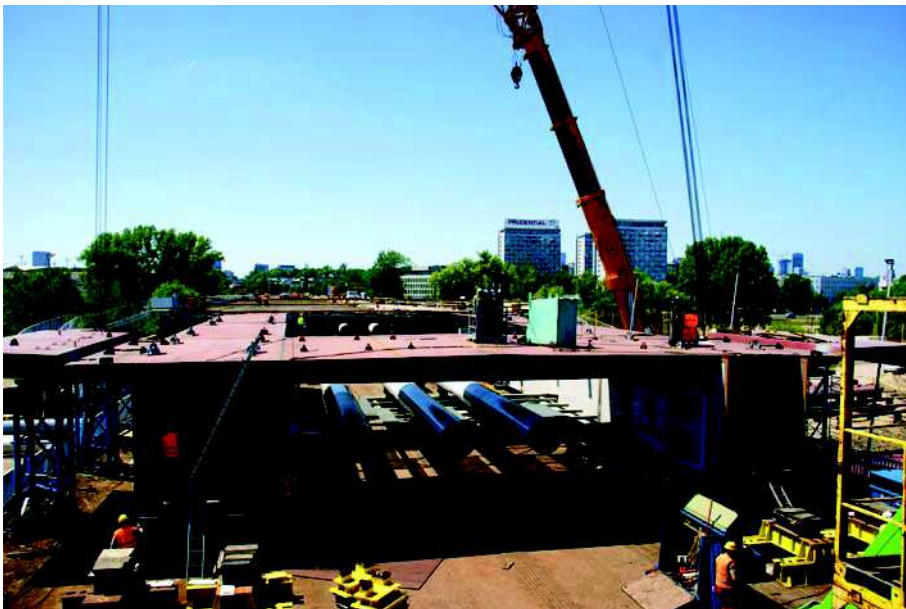
Fot. 1. Montaż nowej konstrukcji na opuszczonej płycie pomostu

- odcięciu 60 m części przęsł skrajnych i opuszczenie ich na tymczasowe podpory,
- montażu nowego przekroju na płycie opuszczonych przęsł skrajnych (fot. 1),
- wycinaniu odcinkami starej konstrukcji w środku przęsła środkowego i opuszczaniu ich na barki oraz odholowywaniu na brzeg,
- dwustronnym nasuwaniu nowych konstrukcji wraz z częściami starego mostu w kierunku środka obiektu,
- zespoleniu obu nasuniętych nowych połówek mostu w przęsło środkowe.

nej przez siebie koncepcji. Obecny projekt istotnie zmodyfikowano przez zaprojektowanie w przekroju poprzecznym dwóch skrzynek połączonych płytą ortotropową (fot. 1 i 2). Poprzednio w przekroju były 4 dźwigary blachownicowe. Zwiększono też grubość blachy pomostu z 12 mm do 16 mm oraz zastosowano żebra podłużne o przekroju zamkniętym (korytkowe). Największą modyfikacją jest zastąpienie połączeń nitowanych połączeniami spawanymi, wykonywanymi w wytwórni oraz przy scalaniu elementów na budowie. Nie będzie też siatki spawanej do blachy pomostu, która kiedyś wraz z mastyksem stabilizowała nawierzchnię asfaltową [2, 3]. Zamiast niej będzie izolacja natryskiwana. Elementy konstrukcji dostarczą wytwórnie Grupy Vistal z Gdyni, a powłoki antykorozyjne wykonuje Mostostal Płock.

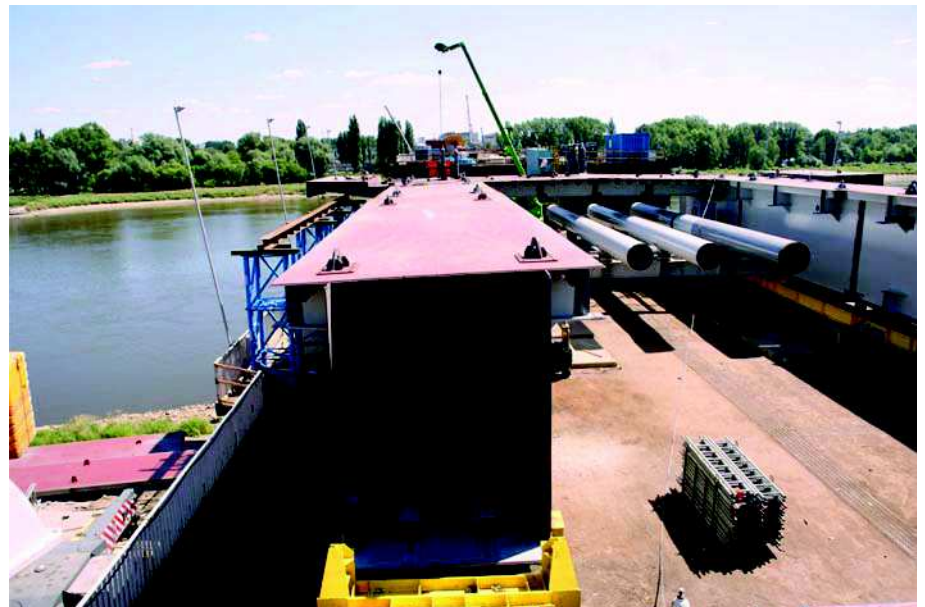
Fot. 2. Uźebrowanie przekroju skrzynkowego z widokiem na ramę do wypychania

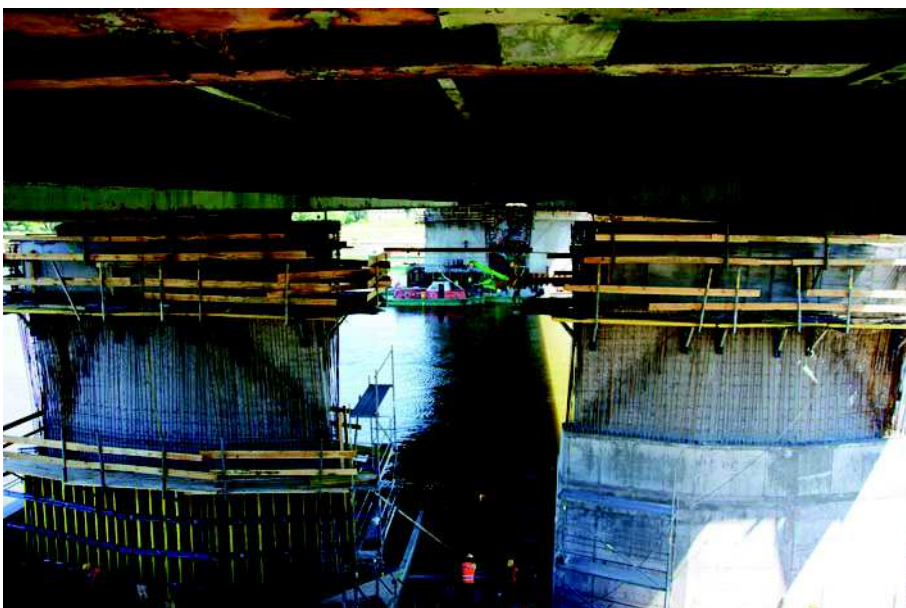
Fot. 3. Naprawa filarów przez nałożenie płaszcza żelbetowego

Jednocześnie zdecydowano o naprawie i podwyższeniu korpusów filarów przez dodanie 25 cm płaszcza z betonu zbrojonego (fot. 3). Podwyższenie głowic filarów wynika z zastosowania nowoczesnych łożysk o znacznie mniejszej wysokości konstrukcyjnej.
