WPLYW JAKOŚCI ŹRÓDEŁ ŚWIATŁA I STANU TECHNICZNEGO REFLEKTORÓW NA ROZKŁAD PLAMY ŚWIATEŁ MIJANIA POJAZDÓW SAMOCHODOWYCH

W artykule omówiono wyniki badań polegających na porównaniu plamy światła mijania emitowanych przez reflektory pojazdów samochodowych. W badaniach uwzględniono różne rodzaje żarówek H1 oraz reflektory w różnym stanie technicznym. W pierwszym przypadku badaniu poddano reflektory, w których powierzchnia klosza była zużyta w sposób zmniejszający przejrzystość. W drugim przypadku badaniu poddano reflektory, w których powierzchnia klosza była przejrzysta i nie zużyta.

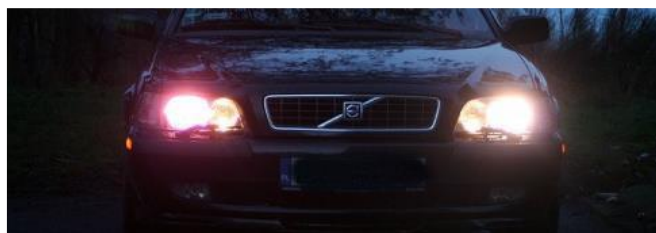
Na rysunku 1 przedstawiono różnice temperatury barwowej światła emitowanego przez lampy wyładowcze. Lampa wyładowcza po lewej stronie patrząc z miejsca kierowcy jest lampą nową. Natomiast lampa wyładowcza po prawej stronie patrząc z miejsca kierowcy jest lampą eksploatowaną w długim okresie czasu.

Rys. 1. Różnice temperatury barwowej światła emitowanego przez lampy wyładowcze [7]

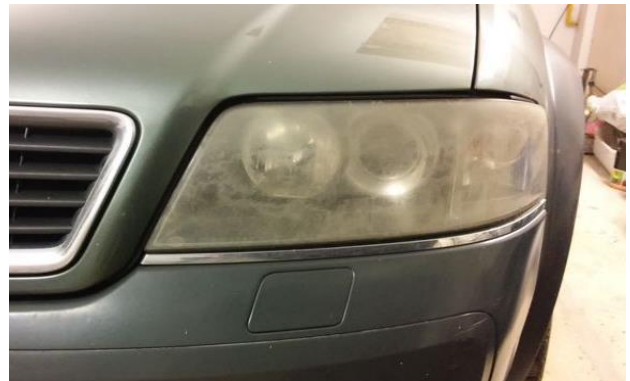
Zużycie klosza reflektorów wpływa na ograniczenie przepuszczalności światła, a także jego rozproszenie, co może prowadzić do efektu podobnego do oświetlenia drogi w warunkach zamglenia. Zmatowienie, zmętnienie reflektorów spowodowane jest głównie z powodu erozji wywołanej przez zanieczyszczenia stałe, fragmenty kamieni i piasek, uderzające w nie w trakcie jazdy. Reflektory ulegają matowieniu (Rys.6.3) i mętnieniu również pod wpływem światła słonecznego - głównie promieniowania UV. Na reflektor destruktywnie oddziałuje promieniowanie UV wskutek czego ulega degradacji powierzchnia poliwęglanu, z którego wykonywane są współczesne klosze. Efektem jest żółknięcie i mętnienie jego powierzchni. [7] Jako kolejną przyczynę uszkodzeń klosza reflektorów mogą być zarysowania powstałe wskutek nieprawidłowego czyszczenia reflektorów, np. usuwania kurzu, błota i soli suchą ścierką, lub ręcznikiem papierowym. Do uszkodzeń prowadzić mogą również drobne kolizje czy otarcia. Uszkodzenia klosza reflektorów, a także jego zanieczyszczenie może ograniczać transmisję światła nawet o kilkadziesiąt procent. Poza zmniejszeniem ilości światła, zniekształcony zostaje strumień

światła, co wpływa na słabą widoczność i oślepienie innych użytkowników ruchu drogowego. [7] Przykład zużytego klosza reflektora pokazano na rysunku 3.

Rys. 3. Przykład zużytego klosza reflektora [6]

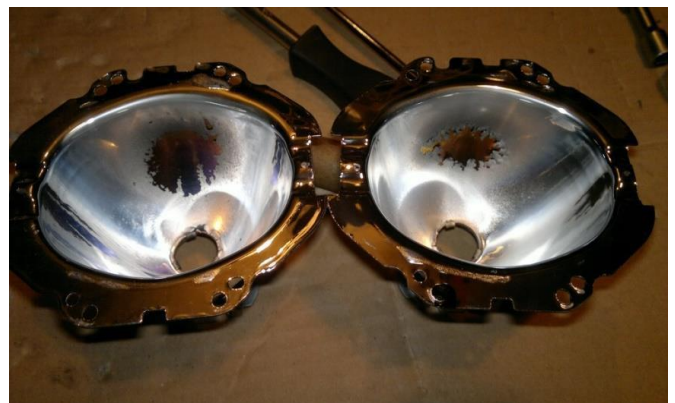
Jako kolejną przyczynę zmniejszenia skuteczności oświetlenia można wymienić zmatowienie, korozję, lub nawet przepalenie odbłyśników. Jako przyczynę uszkodzeń tego typu można wymienić zastosowanie przez użytkowników żarówek o niskiej jakości, które mogą prowadzić do zużycia ciepłego i uszkodzenia powłoki odbłyśników. Większość żarówek słabej jakości nie posiada zabezpieczenia w postaci filtra UV. Promieniowanie UV w znacznym stopniu niszczy elementy wykonane z tworzyw. Dodatkowo problem z odbłyśnikami może pojawić się gdy reflektory zostają rozszczelnione. W efekcie tego do środka reflektora dostają się woda, sól oraz inne agresywne środki, które niszczą odbłyśniki. W przypadku gdy wykonane są one z metalu, może prowadzić to do korozji. Naprawa tego elementu może być bardzo kosztowna. W niektórych przypadkach lepszym rozwiązaniem jest kupno nowego reflektora. Na rysunku 4 pokazano przykładowe uszkodzenie odbłyśników.

Rys. 4. Przykładowe uszkodzenie odbłyśników [8]

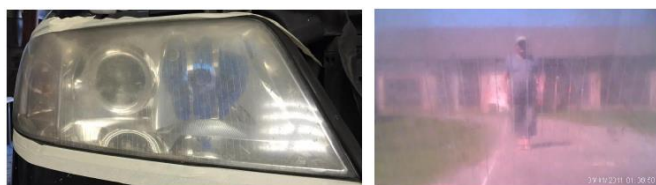
Regeneracja kloszy polegała na poddaniu ich profesjonalnemu polerowaniu, przy wykorzystaniu specjalistycznych środków. Na rysunku 5 przedstawiono wygląd zewnętrzny klosza uszkodzonego oraz jego stopień przejrzystości. Na rysunku 6 przedstawiono wygląd zewnętrzny klosza zregenerowanego oraz jego stopień przejrzystości. Stopień przejrzystości zilustrowano zdjęciem wykonanym przez endoskop techniczny, którego obiektyw umieszczono w gnieździe żarówki. Osoba widoczna na rysunkach 5 i 6 ilustrujących przejrzystość klosza, znajdowała się w odległości 5m od reflektora. Widoczny w tle budynek gospodarczy znajdował się w odległości około 25m od reflektora.

Rys. 5. Stan i przejrzystość klosza przed regeneracją

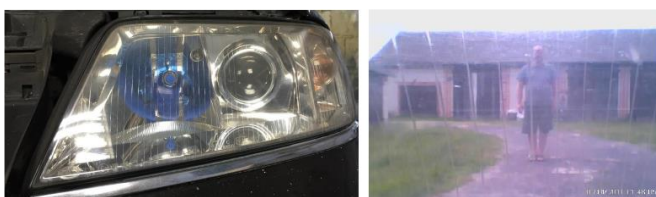
Rys. 6. Stan i przejrzystość klosza po regeneracji

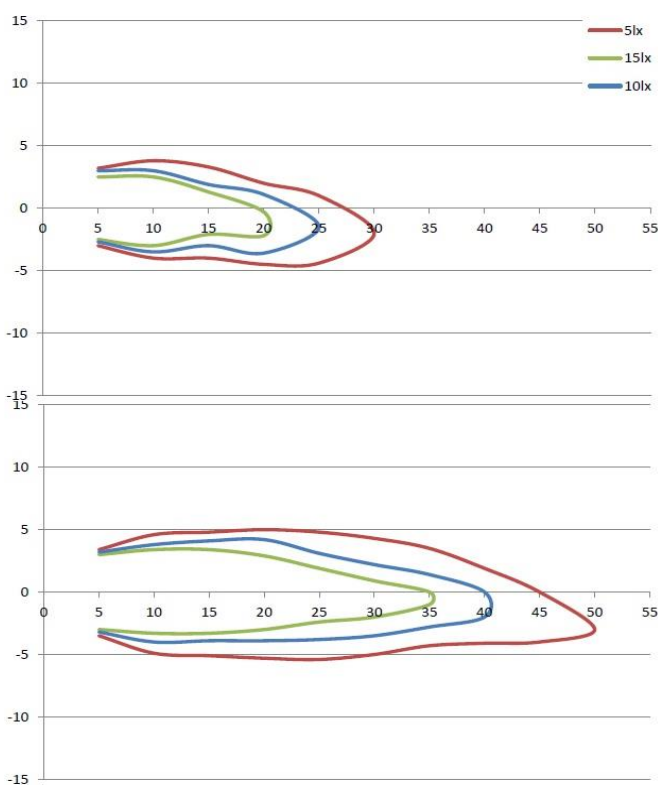
Rys. 12. Rozkład plamy światła mijania emitowany przez reflektory w których zamontowane były żarówki E

Na rysunku 12 przedstawiono rozkład plamy światła mijania w których źródłem światła były żarówki oznaczone jako E (koszt zakupu 70zł). Zasięg plamy światła mijania o natężeniu 10 lx emitowanego przez reflektor uszkodzony wynosił 25 m. Zasięg plamy światła mijania o natężeniu 10 lx dla reflektora regenerowanego wynosił 40 m.

Najszerza plama emitowana przez reflektor uszkodzony występowała w odległości około 10 m od przodu pojazdu i wynosiła około 6,5m. Obszar plamy o największej szerokości dla reflektora regenerowanego znajdował się w odległości 20 m od przodu pojazdu i był równy 8,1 m. W przypadku plamy oświetlenia reflektorami uszkodzonymi, zwężanie się plamy światła przebiegało powoli ukierunkowując plamę światła na prawą stronę od osi wzdłużnej pojazdu. Plama światła przy reflektorze regenerowanym ma dobry rozkład granic natężenia 10 lx, lewa strona odpowiednio skrócona w porównaniu do prawej, co umożliwia bardzo dobre oświetlenie przed pojazdem, na całej długości oświetlonego obszaru i pozwalające na uniknięcie oślepienia kierowcy z pojazdu nadjeżdżającego z przeciwnika. Dodatkowo przy reflektorze regenerowanym na 20 m z lewej strony zaczyna się widoczne załamanie granicy natężenia 10 lx, ukierunkowujące lewą stronę plamy światła do środka osi wzdłużnej pojazdu.

Wyniki badań przedstawiono na rysunkach 8-12. Na każdym z rysunków, w jego górnej części, umieszczono rozkład plamy światła mijania emitowanych przez reflektory, w których klosz był zużyty (przed regeneracją). W dolnej części rysunków znajduje się rozkład plamy światła mijania emitowanych przez sprawne i przejrzyste reflektory (po regeneracji).
