Adam NADOLNY\*, Marcin GIEDROWICZ\*\*

## **ADAPTACJA I ROZBUDOWA MODERNISTYCZNEJ WILLI NA PRZEDPOLU DZIELNICY „ABISYNIA” W POZNANIU. ZAGADNIENIA KONTEKSTUALNE, KONSERWATORSKIE I BUDOWLANE W UJĘCIU WSPÓŁCZESNYM**

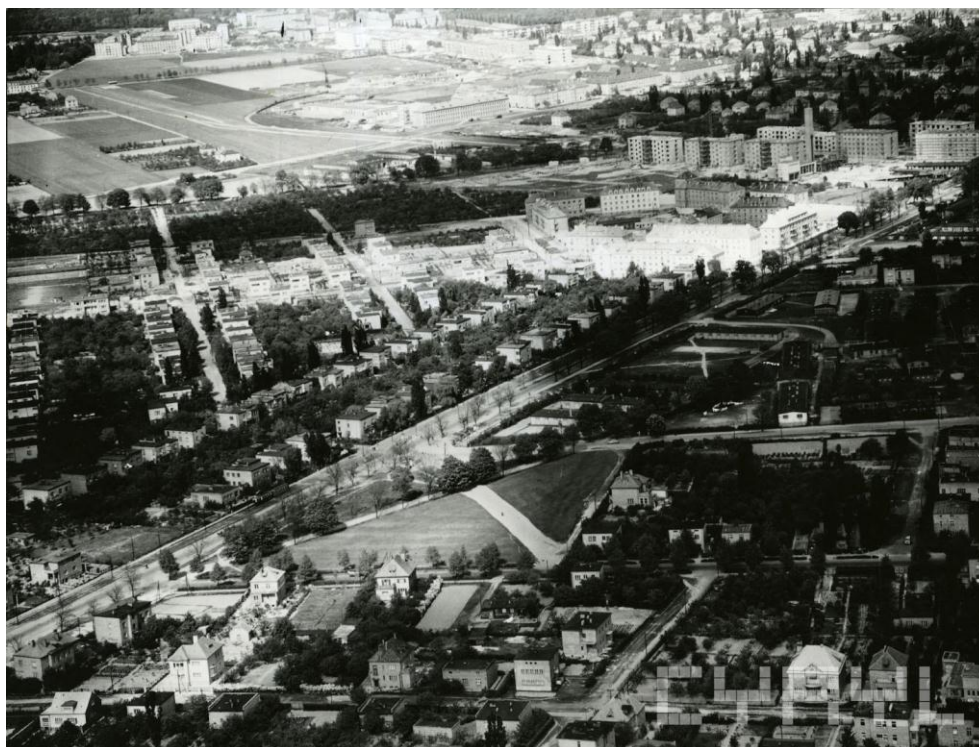
Rys. 1. Widok lotniczy dzielnicy Grunwald oraz ul. Grunwaldzkiej w drugiej połowie lat 40. XX w. W górnym lewym rogu modernistyczne osiedle willowe „Abisynia”. W prawym górnym rogu kwartał zabudowy przy ulicach Podstolińskiej i Cześnikowskiej. W panoramie bloki na osiedlu Grunwald przy ul. Grochowskiej z pierwszej połowy lat 60. XX w. [Cyryl 2023]

Na rys. 1 ukazano charakter założenia osiedla na Grunwaldzie. Były to duże działki, na których systematycznie od początku lat 30. XX w. wznoszono wolnostojące wille, którym towarzyszyły ogrody. Forma budynków w większości ograniczała się do kubicznych brył, przykrytych dachem czterospadowym lub płaskim. Rytm budynków urozmaicały zaokrąglone narożniki i charakterystyczna okładzina klinkierowa. Budynek znajduje się w zwartej zabudowie fragmentu osiedla w dzielnicy Grunwald, otoczony jest obiektami o funkcji mieszkaniowej jednorodzinnej, część budynków sąsiednich posiada także funkcje dodatkowe w postaci biur lub lokali usługowych w parterach lub piwnicach budynków (rys. 2).

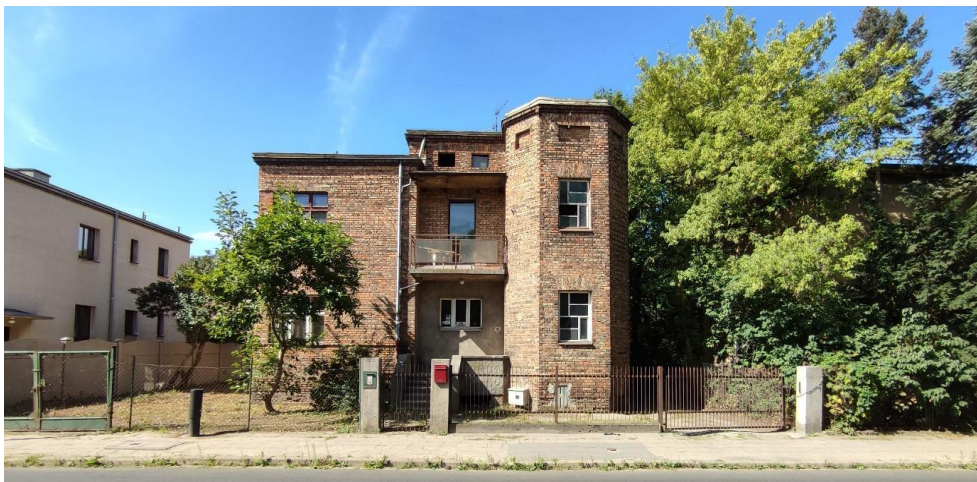
Rys. 2. Willa, widok od strony ul. Grochowskiej, stan aktualny [opracowanie autorów]

Elewacja budynku willi nie została ukończona przed rokiem 1939, jej stan nie wskazuje na jakiegokolwiek działania w tym zakresie w okresie powojennym, aż do czasów współczesnych. Należy zwrócić uwagę na kwestię braku zachowania większości stolarki okiennej oraz detali architektonicznych.

Detale balustrad, biorąc pod uwagę ich formę, plastykę oraz zastosowane materiały, mogą pochodzić z drugiej połowy lat 60. XX w. Stolarka okienna, z wyjątkiem klatki schodowej, została wymieniona prawdopodobnie na przełomie lat 70. i 80. XX w.

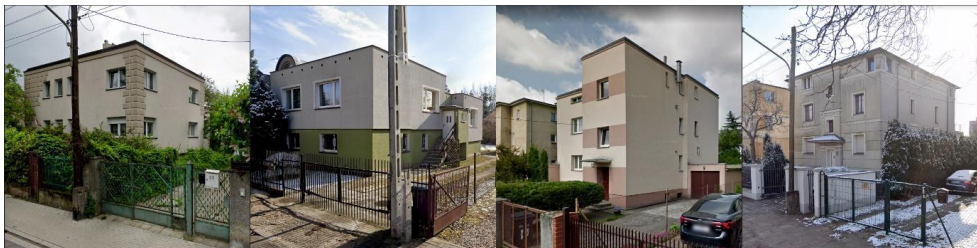
Rys. 9. Negatywne przykłady modernizacji budynków modernistycznych zlokalizowanych w dzielnicy „Abisynia” [opracowanie autorów]

Selekcja odbyła się w oparciu o wytyczne zaczerpnięte ze źródeł historycznych, gdzie najistotniejsze z nich opisano w polskim prawie budowlanym [Bratkowski 2013] z roku 1928. Na podstawie dokumentów budowlanych można było zdefiniować warunki brzegowe, jakie powinna spełniać architektura mieszkaniowa okresu międzywojennego. Opisane założenia precyzują cechy geometryczne, dobór materiałów, kolorystykę oraz wymiary poszczególnych części budynków, wznoszonych w tej lokalizacji w latach 30. ubiegłego wieku (rys. 9).

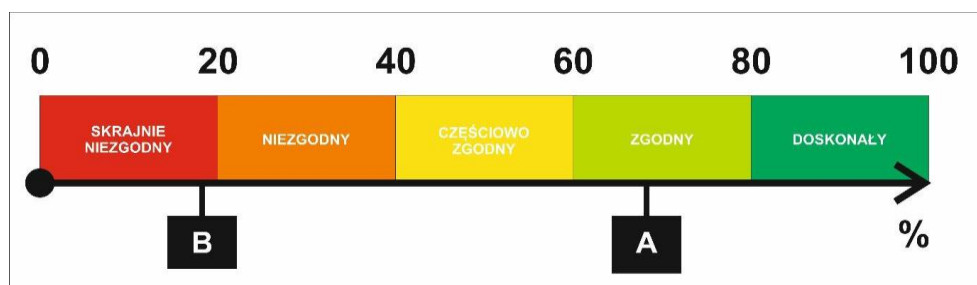
Rys. 11. Przyjęty system oceny wraz z zaznaczonymi wynikami dla poszczególnych propozycji projektowych [opracowanie autorów]

Koncepcja modernistyczna (A) uzyskała 14 cech zgodnych na 21 możliwych, dając zaokrąglony wynik 67% zgodności z katalogiem cech. Koncepcja w stylu początku XX w. (B) uzyskała 4 cechy zgodne na 21 możliwych, dając zaokrąglony wynik 19% zgodności z katalogiem cech (poziom „SKRAJNIE NIEZGODNY”). Wobec uzyskanych wyników za prawidłową uznano koncepcję A. Zgodność na poziomie 67% dla koncepcji A uznano za satysfakcjonującą (poziom „ZGODNY”) w przyjętym systemie oceny (rys. 11), jednak możliwą do poprawy.

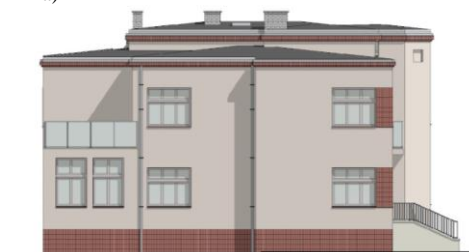
ELEWACJA POŁUDNIOWO - ZACHODNIA (E)

Rys. 12a. Południowo-zachodnia elewacja, przed zmianami w odniesieniu do kryteriów cząstkowych metody, wyboru zmiennych [opracowanie autorów]

Badanie wykazało skrajną niezgodność koncepcji (B) z katalogiem cech. Uznano, że propozycja ta nie daje szans na poprawę i w konsekwencji została zupełnie odrzucona. Wobec koncepcji (A), mimo że wykazała akceptowalny poziom zgodności, podjęto działania korekcyjne. Badanie wykazało pewne cechy niezgodności propozycji projektowej z przyjętym katalogiem cech. Koncepcja A nie spełniła

m.in. takich cech, jak występowanie: balustrady pasowej poziomej, słupka międzyokiennego z okładziną z glazurowanej płytki ceramicznej, ceglano-ogrodzenia, furtki stal. i płytki.

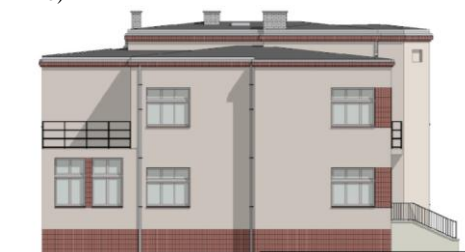
Rys. 12b. Południowo-zachodnia elewacja, po zmianach w odniesieniu do kryteriów cząstkowych metody, wyboru zmiennych [opracowanie autorów]

Wobec stwierdzonych mankamentów podjęto decyzję o wprowadzeniu zmian w projekcie. Dostosowanie materiałów ogrodzenia i balustrad do zasad opisanych w katalogu cech, jak również wprowadzenie słupka międzyokiennego z okładziną z glazurowanej płytki ceramicznej, podnieś zgodność z 14 do 18 cech. Tym samym procentowa wartość zgodności wzrosła do 86%, osiągając poziom „DOSKONAŁY” w przyjętym systemie oceny (rys. 11-13b).

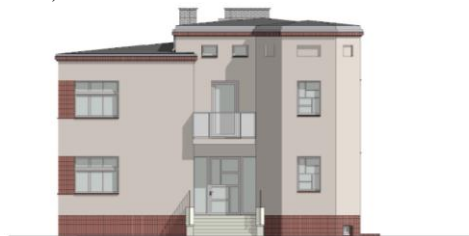
ELEWACJA PÓŁNOCNO - WSCHODNIA (W)

Rys. 13a. Północno-wschodnia elewacja, przed zmianami w odniesieniu do kryteriów cząstkowych metody, wyboru zmiennych [opracowanie autorów]

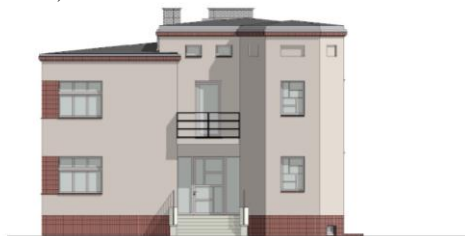
Rys. 13b. Północno-wschodnia elewacja, po zmianach w odniesieniu do kryteriów cząstkowych metody, wyboru zmiennych [opracowanie autorów]

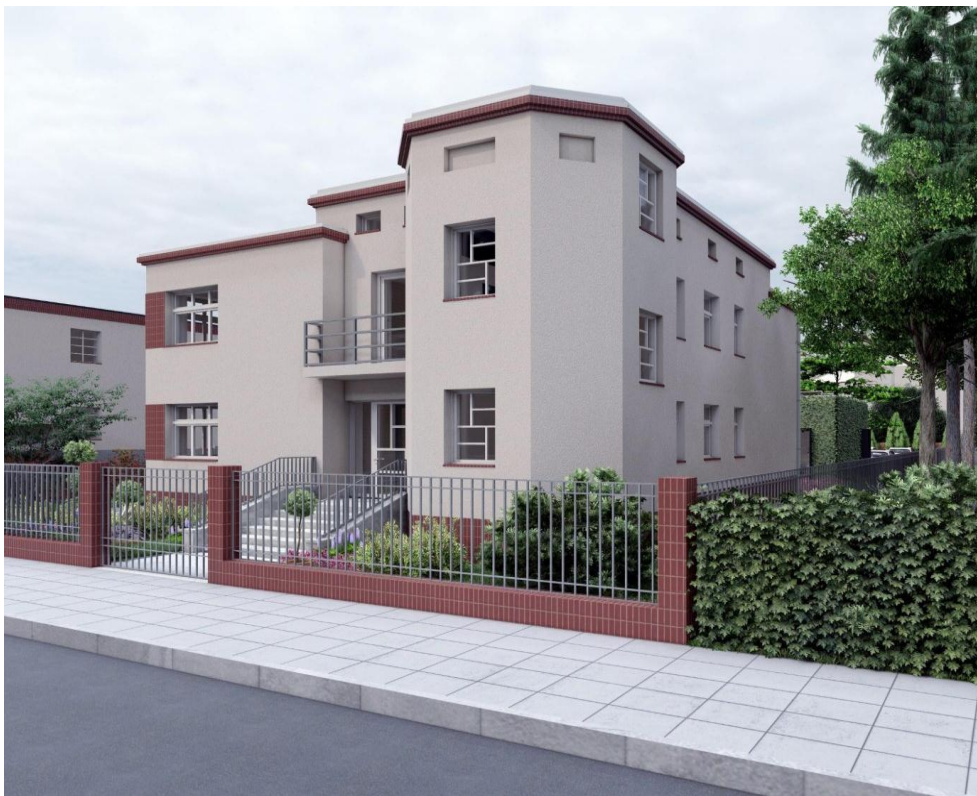
Rys. 14. Widok perspektywiczny willi od strony ul. Grunwaldzkiej w wersji ostatecznej przeznaczonej do realizacji [opracowanie autorów]

Projekt adaptacji i rozbudowy modernistycznej willi na przedpolu dzielnicy „Abisynia” w Poznaniu stanowi przykład kompleksowego podejścia do ochrony dziedzictwa kulturowego, jednocześnie dostosowując budynek do współczesnych potrzeb i standardów (rys. 14). Realizacja projektu będzie wymagała współpracy wielu specjalistów oraz uwzględnienia zarówno aspektów konserwatorskich, jak i technicznych. Jednakże efekt końcowy będzie stanowił ważny wkład w zachowanie dziedzictwa modernistycznej architektury w Poznaniu.
