Wpływ zastosowania zbrojenia warstw asfaltowych geosyntetykami na nośność remontowanej nawierzchni drogowej – cz. 1

Siatki zbrojące w remontach nawierzchni

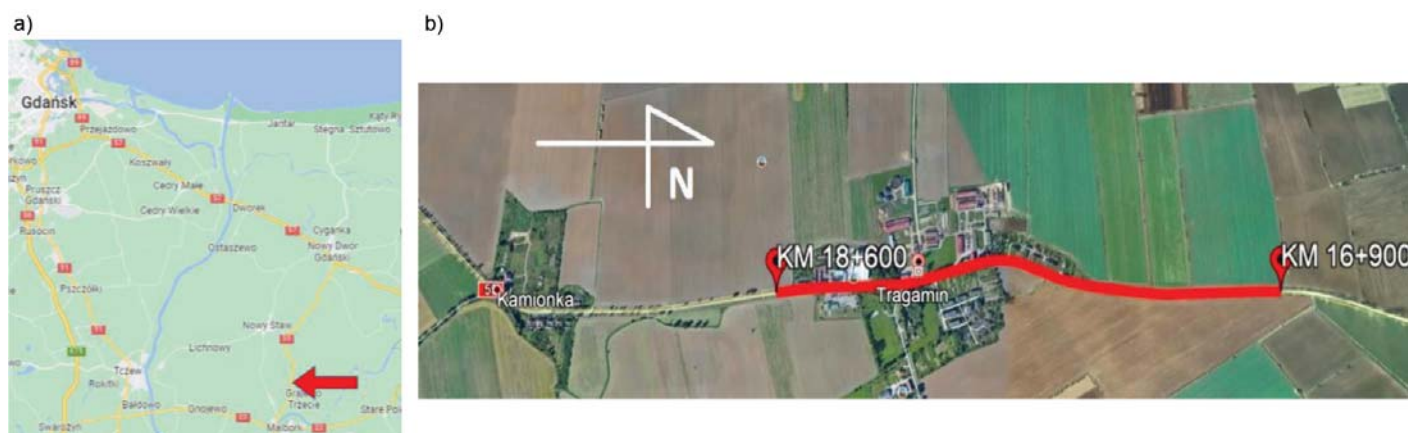
Rys. 1. Lokalizacja odcinka badawczego na drodze krajowej nr 55 [8]

Do programu badawczego wytypowano odcinek o długości łącznej 1,7 km zlokalizowany na drodze krajowej nr 55, od km 16+900 do km 18+600, przechodzący przez miejscowość Tragamin (między m. Nowy Dwór Gdański i Malbork) w województwie pomorskim – rysunek 1. Odcinek ten został wskazany przez zarządcę drogi (GDDKiA o. Gdańsk) jako wymagający bieżącej naprawy, gdzie zaplanowano wymianę warstw asfaltowych w zakresie warstwy ścieralnej i wiążącej wraz ze wzmocnieniem warstw asfaltowych siatką.

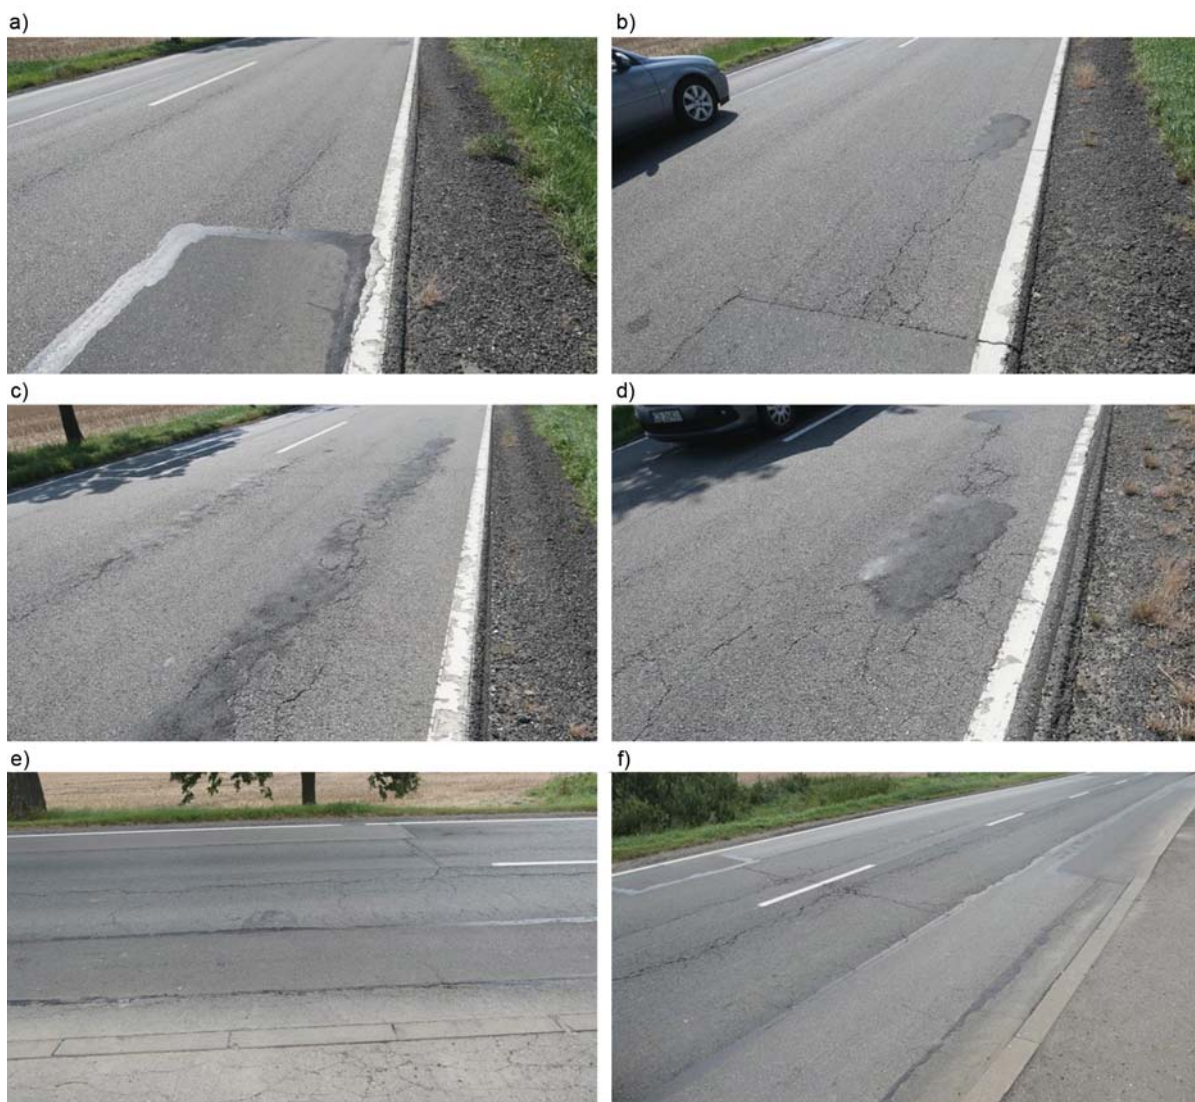
Rys. 2. Przykłady uszkodzeń nawierzchni drogi krajowej nr 55 od km 16+900 do km 17+600

spękania nawierzchni różnego rodzaju (podłużne, poprzeczne i siatkowe), łaty w różnym stanie i zapadnięcia nawierzchni. Od km 17+600 do km 18+600, a więc na fragmencie obejmującym przejście przez m. Tragamin, nawierzchnia charakteryzowała się bardzo złym i bardzo zmiennym stanem nawierzchni. Przykładowe uszkodzenia nawierzchni na analizowanym odcinku pokazano na rysunku 2.

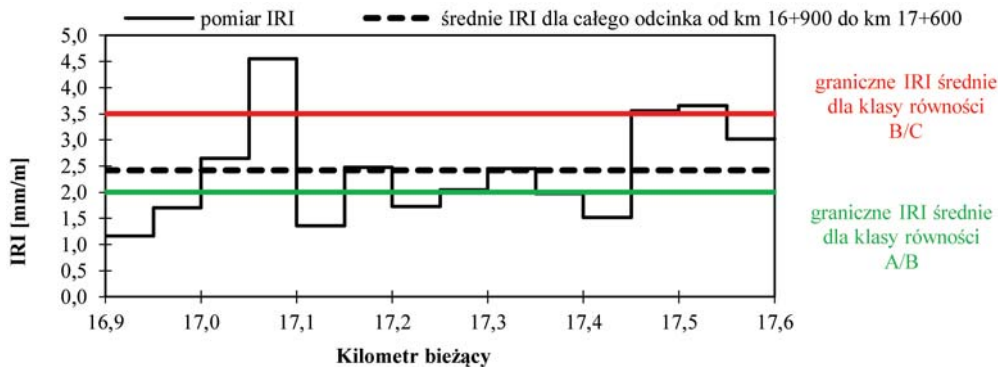
Rys. 3. Wskaźnik równości IRI na odcinku od km 16+900 do km 17+600 drogi krajowej nr 55 na prawym pasie ruchu przed remontem

była lepsza niż średnia (zaliczona do klasy A). Wyniki pomiaru równości pokazano na rysunku 3.

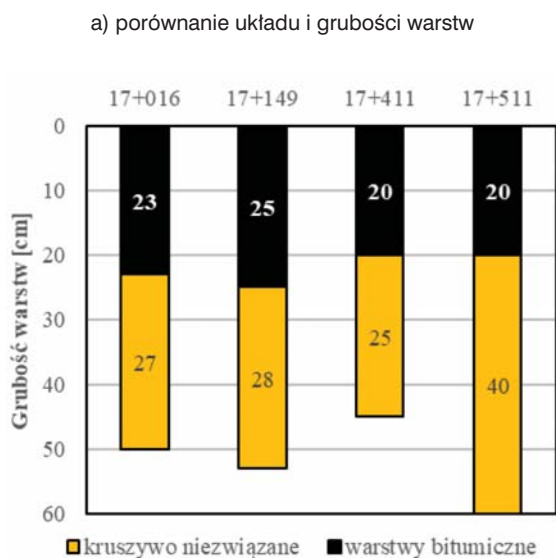
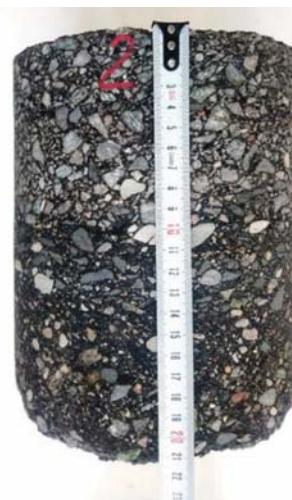
b) przykładowy odwiert z km 17+149 (pas P)

Rys. 4. Porównanie układu i grubości warstw na odcinku od km 16+900 do km 17+600 na prawym pasie ruchu przed remontem drogi krajowej nr 55

Inwentaryzację konstrukcji nawierzchni przeprowadzono wykonując na prawym pasie ruchu na fragmencie od km 16+900 do km 17+600 cztery odwierty w nawierzchni. Inwentaryzacja ta miała na celu sprawdzenie grubości, rodzaju materiałów poszczególnych warstw i stanu warstw istniejącej nawierzchni (przed remontem). Grubość warstw bitumicznych zawiera się w przedziale od 20 do 25 cm. W niektórych odwiertach stwierdzono ślady lepiszcza smołowego. We wszystkich punktach stwierdzono występowanie podbudowy z kruszywa niezwiązanego o grubości od 25 cm do 40 cm. Porównanie grubości poszczególnych warstw pokazano na rysunku 4.

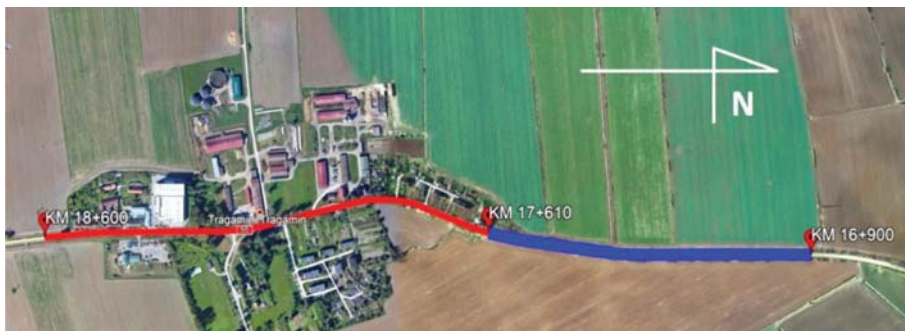
Rys. 5. Lokalizacja odcinka doświadczalnego (kolor niebieski, linia pogrubiona) na drodze DK55 w pobliżu miejscowości Tragamin [8]

(1) strona lewa jezdni charakteryzowała się istotnie większą zmiennością nośności drogi niż strona prawa jezdni (różnice parametrów nośności charakteryzujących odcinki jednorodnie wynosiły dla pasa prawego od 29% do 46%, a dla pasa lewego od 76% do 144%); (2) ze względu na bardzo zły i zmienny stan powierzchniowy nawierzchni (uszkodzenia stwierdzone podczas inwentaryzacji) począwszy od km 17+600 postanowiono wyłączyć ten fragment drogi z ewentualnego zlokalizowania na nim odcinka doświadczalnego (sekcji badawczych); (3) od km 16+900 do km 17+600 bardziej jednorodny stan nawierzchni stwierdzono na pasie prawym jezdni niż na pasie lewym; (4) lokalizacja 4 następujących po sobie na jednym pasie ruchu, blisko 200-metrowych sekcji o zbliżonej nośności jest możliwa jedynie na prawym pasie na pierwszym odcinku jednorodnym, czyli od km 16+900 do km 18+100. Z uwagi na powyższe ostatecznie na odcinek testowy wytypowano fragment nawierzchni drogi krajowej nr 55 poza terenem zabudowanym, na wlocie do miejscowości Tragamin o łącznej długości 710 m, od km 16+900 do km 17+610 na pasie prawym w kierunku Malborka (szerokość pasa ruchu od 3,0 m do 3,5 m). Na rysunku 5 linią niebieską wskazano wytypowany odcinek testowy, dedykowany do dalszych obserwacji.

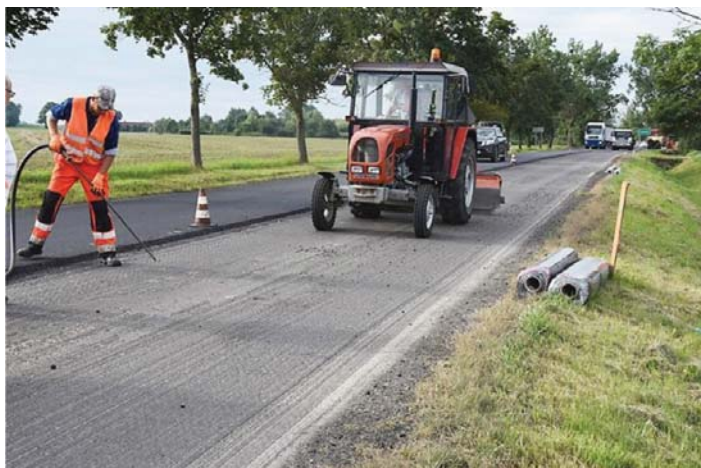
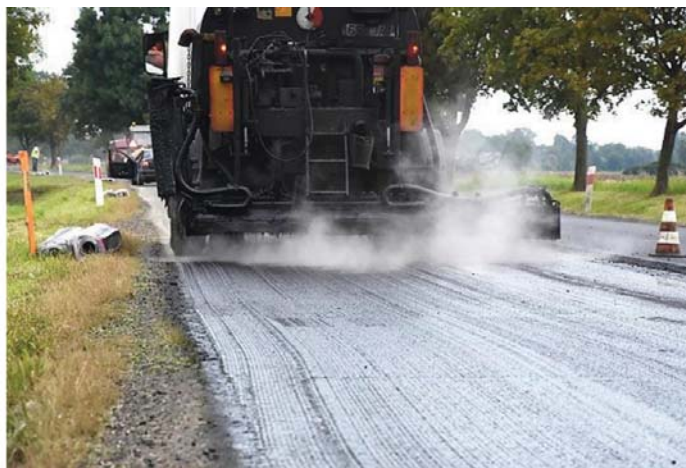
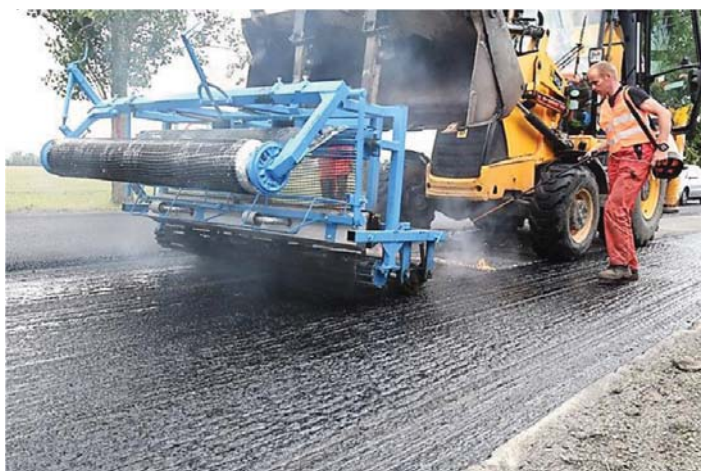
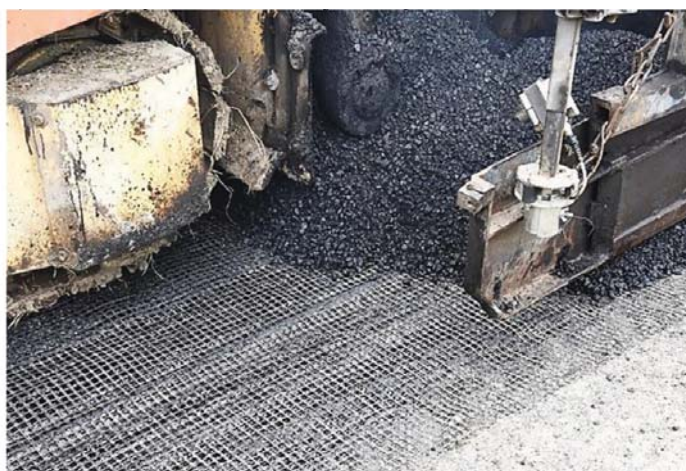
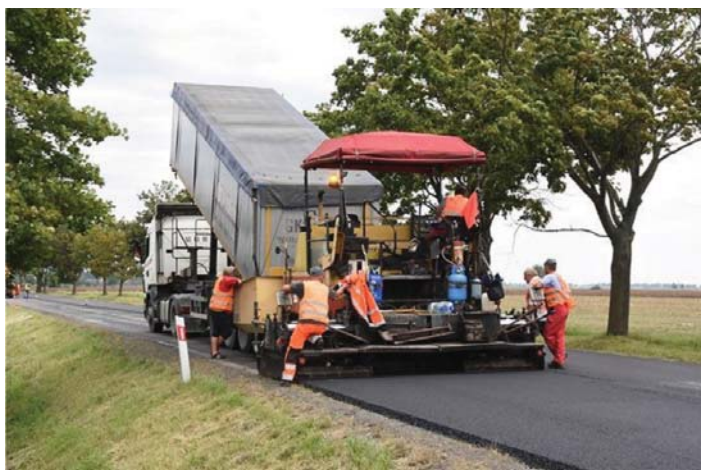
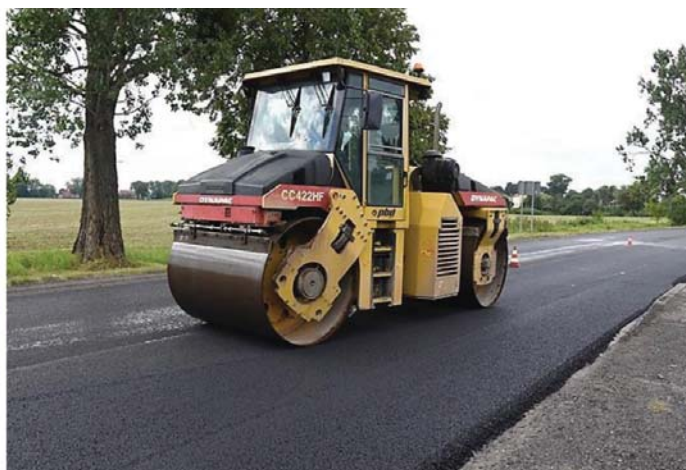
a) oczyszczanie powierzchni po frezowaniu

b) skropienie emulsją asfaltową

c) mechaniczne rozkładanie siatki z rolki

d) wbudowywanie mas asfaltowych na siatce

e) rozkładanie warstw asfaltowych

f) wałowanie warstw asfaltowych

Rys. 8. Wybrane etapy remontu nawierzchni drogi krajowej nr 55 na odcinku testowym

Grubości warstw bitumicznych przed i po remoncie zestawiono w tabeli 3, a różne etapy remontu nawierzchni przedstawiono na rysunku 8.

(4) mechanicznym rozłożeniu siatek (z rolki o szerokości 1,95 m) na sekcjach 1, 3 i 4; (5) ułożeniu warstwy wyrównawczej z betonu asfaltowego AC 16W 35/50 o grubości min. 5 cm; (6) ułożeniu warstwy ścieralnej z betonu asfaltowego AC 11S 50/70 o grubości 4 cm.

Prace remontowe były wykonane w sposób ciągły, jednocześnie na wszystkich sekcjach testowych i podzielone na dwa dni: frezowanie, oczyszczenie, skropienie, rozłożenie siatek, ułożenie warstwy wiążącej – dzień 1. oraz ułożenie warstwy ścieralnej – dzień 2. Podczas obu dni realizacji prac remontowych warunki atmosferyczne były zbliżone.

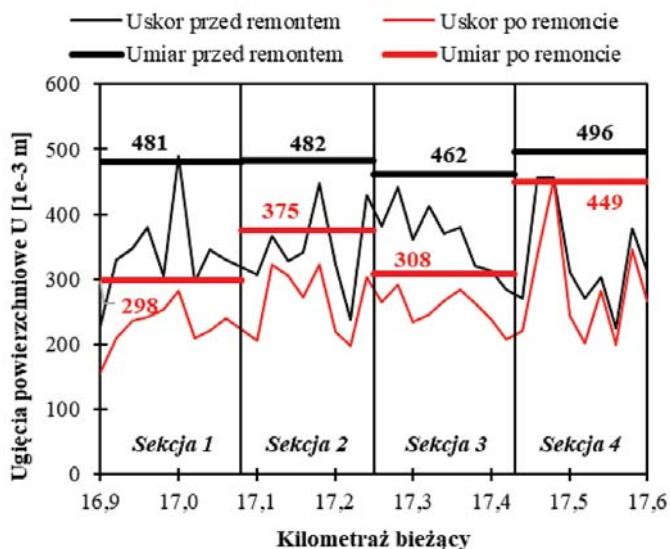
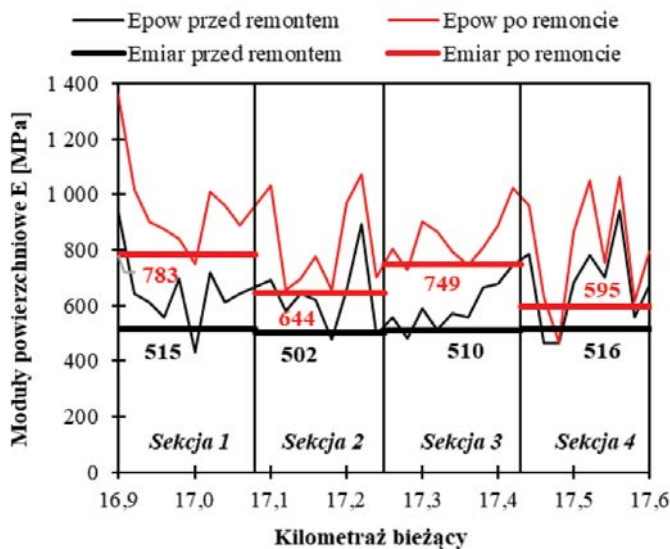
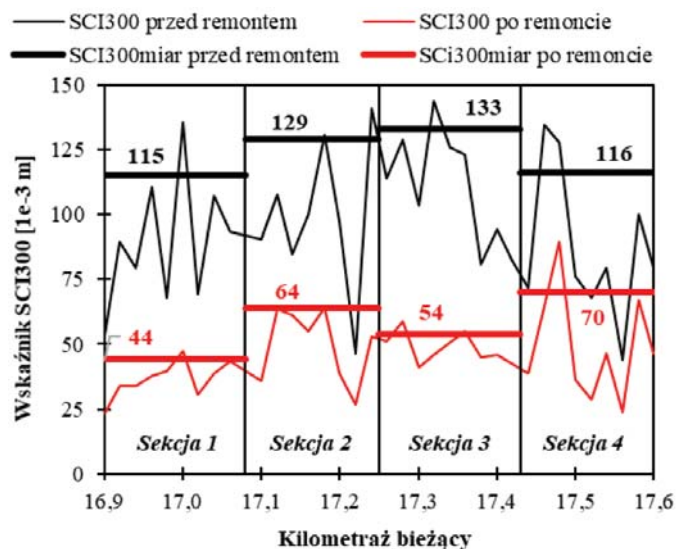
a) ugięcia powierzchniowe U

b) moduły powierzchniowe E

c) wskaźniki kształtu czaszy ugięcia SCI300

d) promienie krzywizny ugięcia R

Rys. 9. Parametry nośności nawierzchni z badania FWD sekcji badawczych po ich remoncie. Oznaczenia sekcji: 1 – siatka szklana, 2 – brak siatki, 3 – siatka węglowa, 4 – siatka szklano-węglowa

(średnio o 26%), zwiększenie modułów powierzchniowych (średnio o 36%), a także poprawę kształtu czaszy ugięcia nawierzchni (jej spłaszczenie – średnie zmniejszenie wskaźnika SCI300 o 53% i zwiększenie promienia czaszy ugięć o 111%). W aspekcie nośności nawierzchni, wykonany remont bardziej zróżnicował między sobą poszczególne sekcje badawcze, niż miało to miejsce przed remontem, kiedy

wszystkie charakteryzowały się bardzo zbliżoną nośnością. Porównanie parametrów nośności poszczególnych sekcji testowych pokazano na rysunku 9.

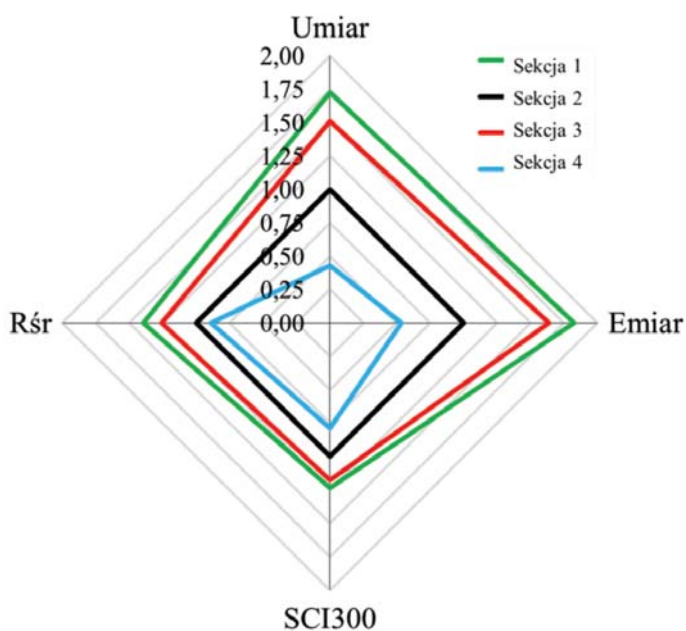
Rys. 10. Zestawienie względnych różnic parametrów nośności przed remontem i po remoncie standardyzowanych do referencyjnej sekcji 2 bez siatki (wartość = 1)

różnice parametrów nośności przed remontem i po remoncie zostały standaryzowane względem sekcji 2 (referencyjnej, bez żadnej siatki). Wartości standaryzowanych parametrów nośności pokazano na rysunku 10. Wartości większe/mniejsze od 1,0 oznaczają odpowiednio większą/mniejszą korzyść odniesioną w wyniku zastosowania danego rodzaju siatki w remoncie nawierzchni w porównaniu z korzyścią wynikającą z wykonania remontu bez zastosowania żadnego wzmocnienia (wartość = 1,0).

Zastosowanie siatki szklanej na sekcji 1 przyniosło najlepsze efekty remontu nawierzchni. W zależności od parametru nośności, uzyskano dodatkową korzyść rzędu 24-83% w porównaniu z korzyścią wynikającą z samej wymiany warstw bitumicznych bez żadnego wzmocnienia (sekcja 2). Dobre efekty uzyskano również w przypadku zastosowania siatki węglowej na sekcji 3 – dodatkowa korzyść z przeprowadzo-

nego remontu wyniosła 18-64% w zależności od parametru nośności. Najlepsze efekty odnotowano na sekcji nr 4, gdzie zastosowana została siatka szklano-węglowa. W tym przypadku korzyść z przeprowadzonego remontu była mniejsza o 11-57% niż ta odniesiona na referencyjnej sekcji 2, na której nie zastosowano żadnej siatki. Należy wyraźnie jednak podkreślić, że nie oznacza to nieprzydatności tego rodzaju zbrojenia w remontach nawierzchni. Sekcja 4 z aplikacją siatki szklano-węglowej wymaga szczególnej obserwacji w dłuższej perspektywie czasowej (w kolejnych latach eksploatacji wyremontowanej nawierzchni).

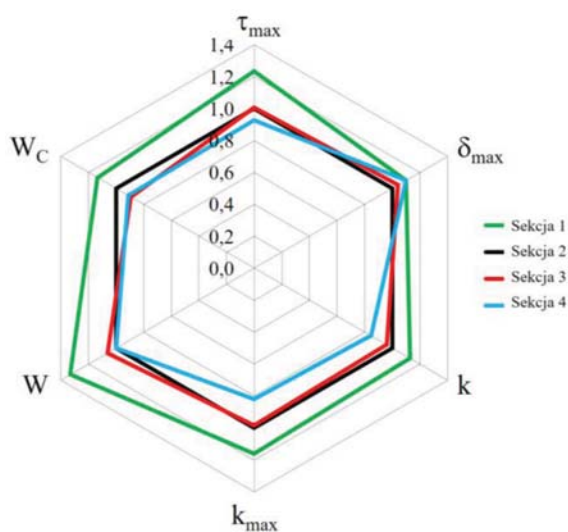
Rys. 12. Zestawienie parametrów ścinania standardyzowane do referencyjnej sekcji 2 (bez siatki)

Ponieważ obecnie nie ma kryteriów szczepności międzywarstwowej dotyczącej przypadków z zastosowaniem geosyntetyków, szczepność tę oceniono w sposób ilościowy, a nie jakościowy. Na rysunku 12 zestawiono parametry ścinania standardyzowane do wyników otrzymanych na sekcji 2, bez siatki (tj. parametry standardyzowane dla sekcji nr 2 równe 1,0).

Parametry uzyskane w badaniu szczepności poddano statystycznej analizie równości ich wartości średnich w porównaniu wzajemnym dla każdej sekcji testowej (na zasadzie porównania „każdy z każdym”). Do tego celu zastosowano statystyczny test t-Studenta przy założonym poziomie ufności $P = 95\%$, wartości krytycznej statystyki testowej równej $t_{kryt} = 2,7764$ i liczby stopni swobody $k = 4$ dla liczebności próby $n = 3$. Statystyczna analiza istotności różnic średnich wartości parametrów ścinania pokazała, że:

- na żadnej z sekcji testowej nie występowały problemy ze szczepnością międzywarstwową, którą oceniono jako dobrą;
- pod względem wytrzymałości na ścinanie oraz maksymalnej sztywności ścinania zauważalnie i istotnie najlepiej sprawdziło się zastosowanie siatki szklanej, a najgorzej zastosowanie siatki szklano-węglowej;
- pod względem przemieszczenia przy ścinaniu, sztywności ścinania, energii ścinania i energii całkowitej w badaniu ścinania zastosowanie każdej z siatek w nawierzchni nie wpłynęło negatywnie i pozytywnie w porównaniu z przypadkiem braku zastosowania jakiegokolwiek siatki.
