# Analiza stanu technicznego kolejowych obiektów inżynierskich na wybranych liniach kolejowych Opolszczyzny i Dolnego Śląska

*Artykuł jest próbą analizy wyników przeprowadzonych przeglądów z uwzględnieniem typowych problemów związanych z wykonaniem ekspertyz obiektów mostowych budowanych na przełomie XIX i XX w. na terenie dzisiejszych województw opolskiego i dolnośląskiego. Autorzy starają się, po zrealizowaniu znaczącej liczby przeglądów specjalnych (około 30 konstrukcji mostowych), wysnuć wnioski dotyczące stanu konstrukcji przejętych w zarząd Polskich Kolei Państwowych od kolei niemieckich przed sześćdziesięcioma laty. Ze względu na podobną konstrukcję, materiały użyte do budowy oraz zasady prowadzenia prac utrzymaniowych, doświadczenia uzyskane w trakcie wykonywania przeglądów mogą być wprost przeniesione na większość konstrukcji mostowych znajdujących się na terenach byłej Rzeszy Niemieckiej.*

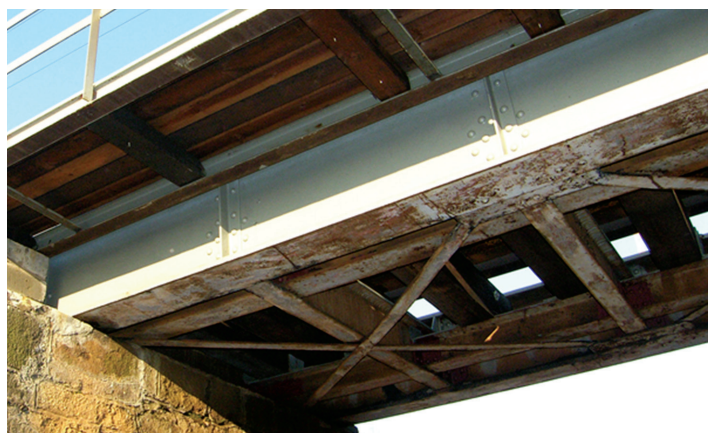
Fot. 1. Typowa konstrukcja spotykana podczas realizacji zadania

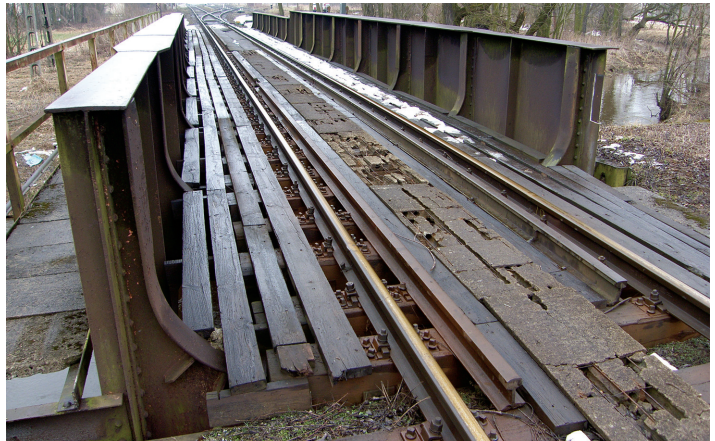
Znakomita większość obiektów objętych zadaniem są to konstrukcje stalowe jedno- i rzadko dwuprzęsłowe, swobodnie podparte i posadowione na kamiennych przyczółkach za pośrednictwem łożysk stycznych. Rozpiętość przęseł obiektów nie przekracza kilkunastu metrów. Mają nieskomplikowaną budowę z blachownicowymi dźwigarami stężonymi poprzecznkami i zwiatrowaniami dolnymi. Na poprzecznkach leżą podłużnice, na których opierają się mostownice przenoszące szyny z obciążeniem pochodzącym od pociągów (fot. 1). Niekiedy wysokość dźwigarów zdecydowanie wykracza ponad nawierzchnię torowiska (fot. 2). Zazwyczaj wszystkie połączenia w konstrukcjach są nitowane, rzadziej spawane.

Fot. 2. Konstrukcja mostowa o wysokich dźwigarach głównych

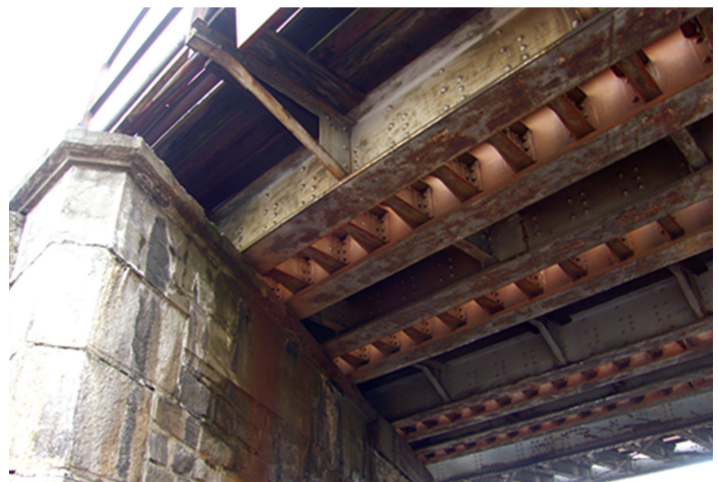
Spośród wszystkich tych konstrukcji, jedna wyróżnia się niepotykanym rozwiązaniem. Niezwykłość tej konstrukcji polega na skomplikowanej budowie dźwigarów wykonanych jako pary dwuteowników walcowanych I600 połączonych ze sobą tzw. stołkami. Stołki zaprojektowano w rozstawie 40 cm. Pary dźwigarów są stężone ze sobą za pomocą sześciu poprzecznicy wykonanych z blachownic. Nietypowo, szyny nie spoczywają na mostownicach, lecz są mocowane bezpośrednio do stołków. Takie mocowanie jest niekorzystne z uwagi na bezpośrednie przenoszenie obciążeń od składów pociągów, w tym oddziaływań dynamicznych, na konstrukcję stołków podtrzymujących szyny, czego efektem są liczne ich uszkodzenia. Konstrukcja taka nastęrcza mnóstwo kłopotów z utrzymaniem i konserwacją, z racji wielu trudnodostępnych miejsc i połączeń blach, a jednocześnie okazała się czasochłonna w modelowaniu do obliczeń.

Fot. 3. Konstrukcja o nietypowej budowie dźwigarów

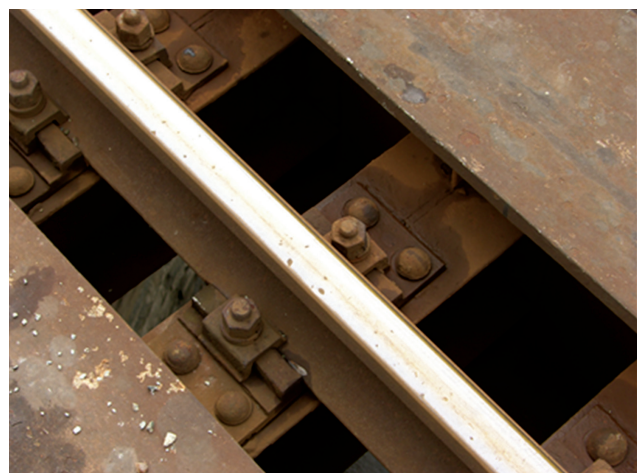
Fot. 4. Mocowanie szyn bezpośrednio do konstrukcji dźwigarów

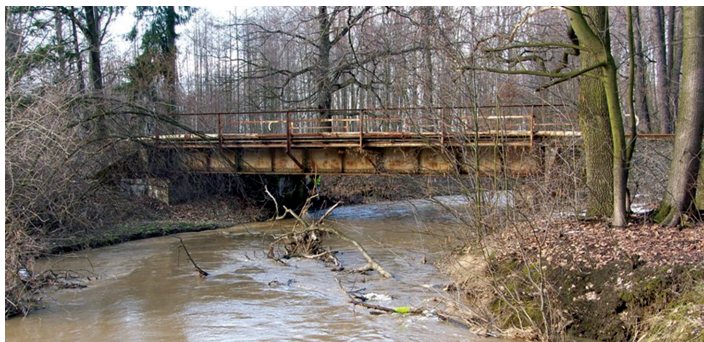
Wspomniane położenie jednego z obiektów mostowych w terenie leśnym (fot. 5)) oraz brak bieżących działań utrzymaniowych doprowadziło do korozji perforacyjnej pasów dolnych dźwigara głównego (fot. 6) oraz ogromnych zanieczyszczeń konstrukcji i tożysk (zanieczyszczenia to głównie gnijące liście), a w konsekwencji uszkodzenia tożyska (fot. 7). Obiekt ten wymaga natychmiastowych działań, w postaci ograniczeń prędkości poruszających się po nim pociągów oraz bezwzględnej i szybkiej naprawy konstrukcji.

Fot. 5. Usytuowanie obiektu mostowego w lesie

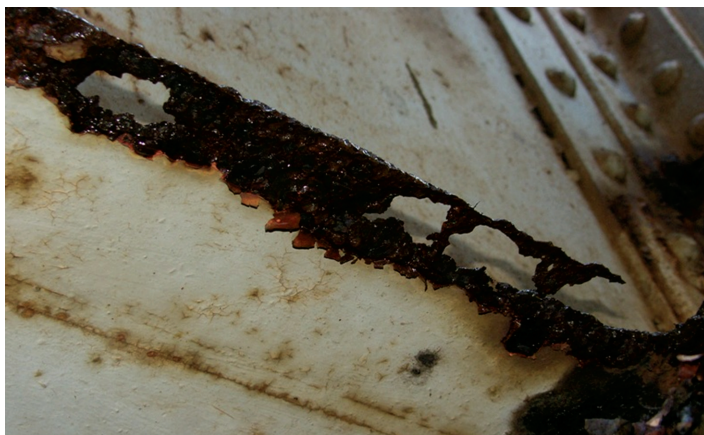
Fot. 6. Uszkodzenia korozyjne dolnej półki spowodowane zaleganiem liści

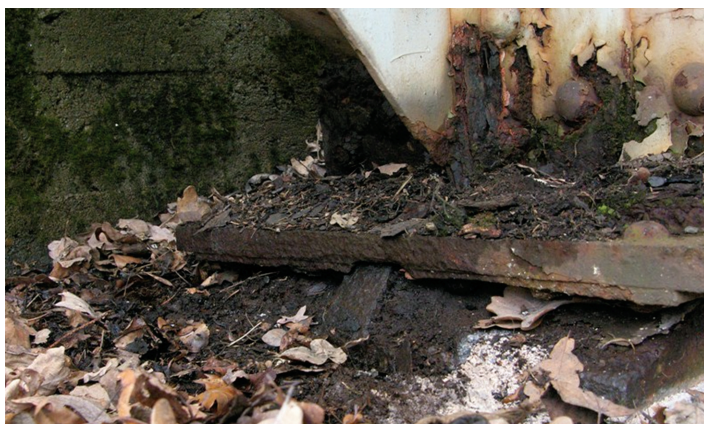
Fot. 7. Zniszczona blacha nadłożyskowa i półka dolna dźwigara na skutek korozji spowodowanej zaleganiem liści

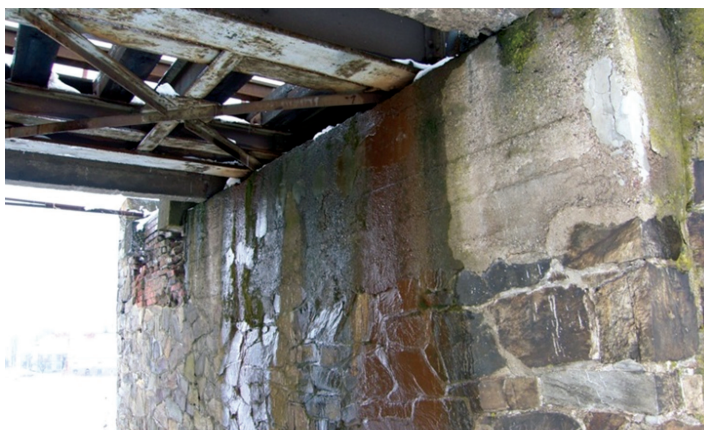
Charakterystyczną cechą większości badanych obiektów kolejowych jest wyraźna, a w niektórych przypadkach wręcz bardzo znacząca i bardzo szkodliwa degradacja betonu konstrukcji przyczółków. Przyczyną tych zjawisk są przecieki wody przez konstrukcję przyczółków mostowych, przecieki przez ażurowe pomosty, bezpośrednie opady deszczu i zaleganie śniegu na konstrukcji przyczółków (fot. 8).

Fot. 8. Zawilgocone ściany przyczółków

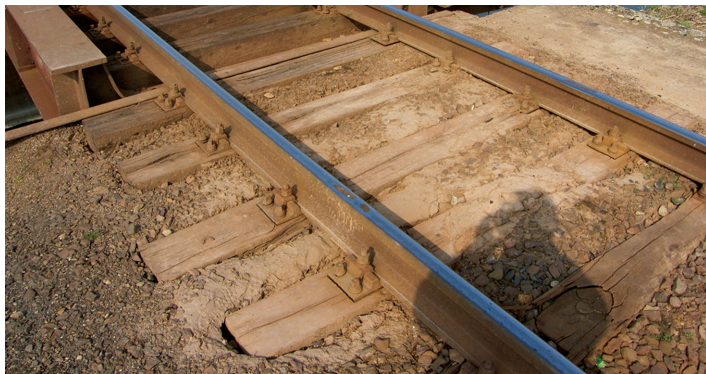
Innym bardzo negatywnym zjawiskiem jest pękanie i niszczenie mostownic oraz wybijanie zamocowania torów do podkładów, powstające na skutek ruchu pojazdów szynowych. Są to najczęściej wymieniane elementy w obiektach kolejowych. Należy też zwrócić uwagę na degradację torowiska w bezpośrednim sąsiedztwie obiektu mostowego, tuż przed najazdem na obiekt, jak i tuż za obiektem. Spękane i rozwarstwione drewniane lub sprężone podkłady kolejowe „kąpią się” w kałużach, powstałych na skutek wybicia podtorza oraz obniżenia poziomu nasypu w strefie przejścia z nasypu na konstrukcję mostową. Są to bardzo często spotykane uszkodzenia na liniach kolejowych (fot. 9). To zdaje się być

Fot. 9. Podmyte podkłady kolejowe przed wjazdem na obiekt

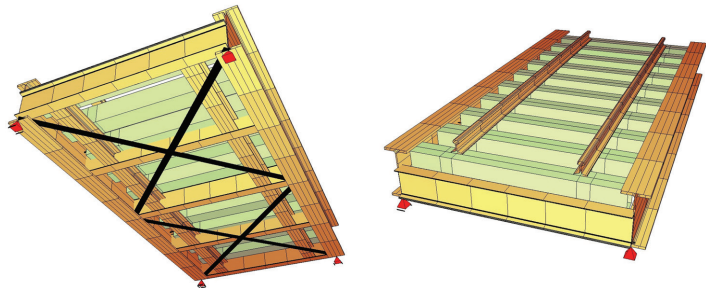
pośrednio na nim nawierzchnią torową (rys. 1). Przejrzysty układ elementów nośnych takiej konstrukcji oraz sposób podparcia umożliwia proste zamodelowanie jej jako układu prętów. Przy takiej rozpiętości wszystkie elementy konstrukcji nośnej przeszła dobrane są z typowych profili. Sporadycznie zdarzało się zastosowanie profilu dzisiaj nie produkowanego. Przykładem tu może być HEB o wysokości 380 mm. W niektórych programach taki profil może nie istnieć w bazie przekrojów, co wiąże się z koniecznością manualnego wprowadzenia danych przekroju do programu.

Rys. 1. Model konstrukcji jednoprzęsłowej o niewielkiej rozpiętości przęsta

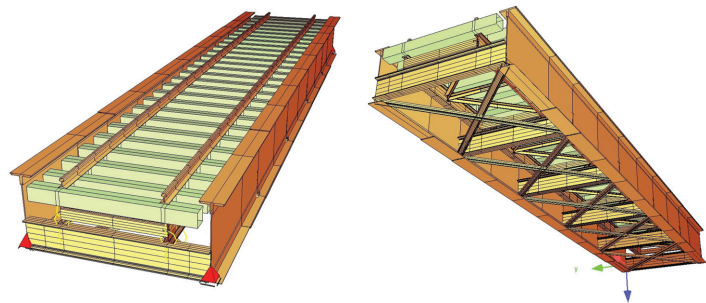
Wraz ze zwiększeniem rozpiętości przeszła zwiększa się też wysokość dźwigara. Pozostałe elementy raczej nie zmieniają się lub zmieniają się w niewielkim zakresie, ponieważ szerokość obiektu jest dostosowana do szerokości skrajni jednego toru (rys. 2).

W tych konstrukcjach pojawia się już dźwigar o zmiennej geometrii. Mimo stosunkowo niewielkiej rozpiętości przeszła, były projektowane nawet trzy przekroje dla dźwigara takiej konstrukcji.

Rys. 2. Model konstrukcji jednoprzęsłowej o rozpiętości przęsta przekraczającej 10 m

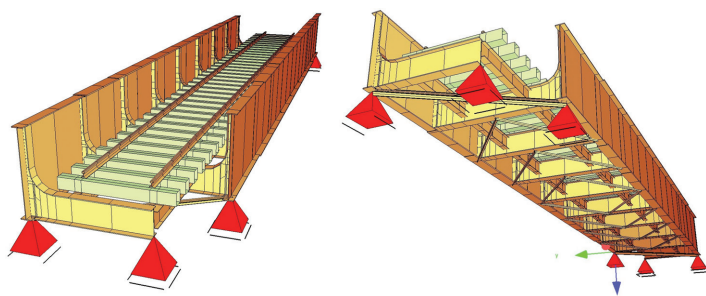
W wielu miejscach istniała konieczność zastosowania konstrukcji z linią łożysk dźwigarów w skosie w stosunku do osi obiektu (rys. 3). Stosowano wtedy dodatkowe podparcie pod koniec podłużnicy. Sposób zamodelowania tego podparcia ma wpływ na poziom naprężeń w podłużnicy nad najbliższą poprzecznicy. Przy analizie wyników należy zwrócić uwagę na wiarygodność otrzymany wartości w strefie podparcia.

Rys. 3. Modelu konstrukcji jednoprzęsłowej w skosie

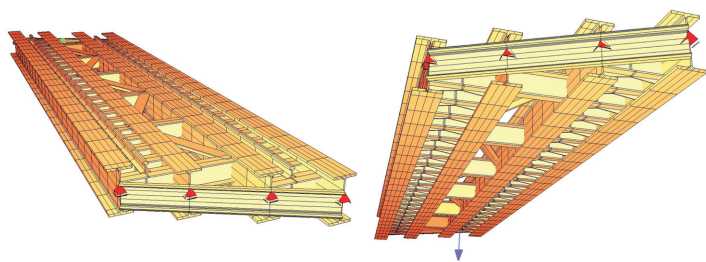
Poza typowymi konstrukcjami w ramach przeglądu wykonano również modele konstrukcji innego typu. Przykładem będzie tutaj wiadukt o rozpiętości teoretycznej 9,5 m, przenoszący ruch kolejowy nad jezdnią (rys. 4).

Zamodelowanie tego wiaduku wymagało odpowiedniego podziału belek między dźwigarami. Podział ten musiał umożliwiać zasymulowanie istniejących pęknięć w środku rozpiętości tych elementów. Dodatkowo model musiał być obciążony pięcioma wariantami ustawienia lokomotywy, które umożliwiły skontrolowanie stanu naprężenia konstrukcji. Przy niewielkiej rozpiętości przeszła jest to znacząca liczba.

Rysunek 4. Modelu konstrukcji jednoprzęsłowej o małej wysokości konstrukcyjnej
