Współczesne adaptacje zabudowy folwarcznej na terenie Kotliny Jeleniogórskiej

Modern adaptations of farm complexes in the area of the Jelenia Góra Valley

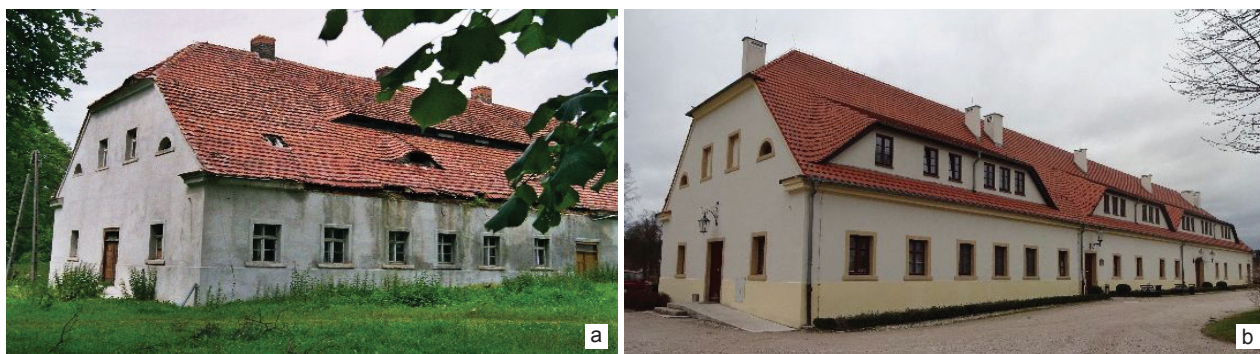
Fig. 1. Wojanów, stable:

a) before renovation (photo by J. Grochowski, 2004) and b) after the renovation (photo by A. Marcinów, 2015)

At present, the complex has been adapted to a hotel with a conference centre. The farm buildings radically changed their original purpose. The former stable, which is situated north-west of the residence, began to perform a similar function to the one which today is fulfilled by the palace – the main stable room was converted into a restaurant (a venue for organizing wedding receptions for 100 people), whereas above in the attic there are hotel rooms (13 rooms and 2 suites). The building was neglected when the repair works began (Fig. 1a). Inside the building there were no doors or installations and due to the leaky roof some moisture occurred [12, pp. 7–8]. During the renovation works the body of the object did not undergo any greater transformations (Fig. 1b). An important change, however, is the introduction of new enlarged belt dormers. Originally, on the pitched roof there were narrow dormers of this type, which determined the character of the building, as well as dormers of an ox-eye type. This solution was chosen due to the new hotel function (better lighting of the attic rooms). A visible change, which is also connected with another use of the building, is represented

The original arrangement of the load-bearing walls was preserved in the interior. New partitions of the second storey were made in the form of timber framing. In this way it was possible to refer to the local building tradition. From the restorers' point of view, the reuse of the original elements, which were taken from the stable and another building of the complex, in order to make timber framing was a significant treatment. Bricks from the demolished partitions and chimneys as well as wood from the broken roof truss of the barn were used. In this way, the historical character of the building was emphasised. Interiors were given rustic decor primarily by exposing the preserved roof truss. Not all of the original elements were left; among other things, the wooden stairs, which were in good technical condition, were replaced by reinforced concrete stairs (as required by the fire regulations) [12, pp. 6–8], [13, pp. 48–49].

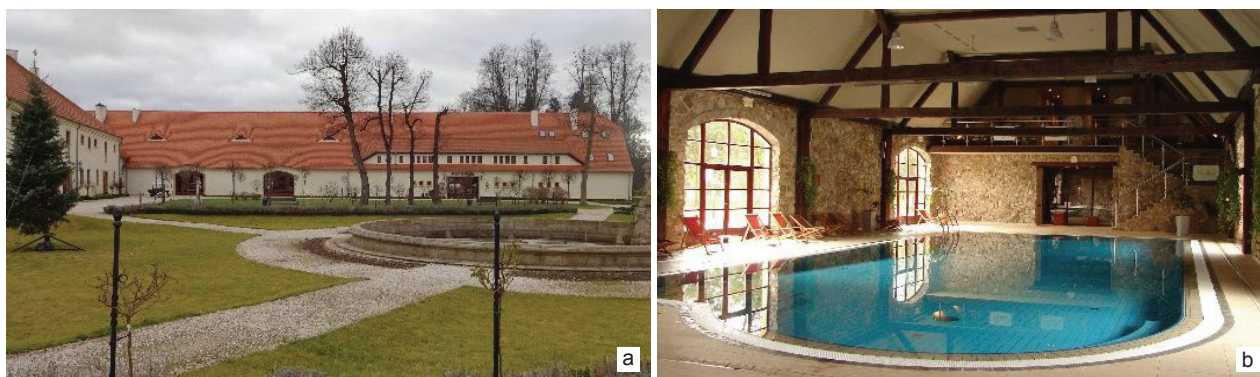
Il. 2. Wojanów: a) odbudowana stodoła, elewacja frontowa oraz b) wnętrze – część basenowa (fot. A. Marcinów, 2015)

Fig. 2. Wojanów: a) rebuilt barn, front elevation and b) interior – swimming pool part (photo by A. Marcinów, 2015)

The last building of the layout is a new object. Originally, there was a barn in its place, which due to its disastrous technical condition was pulled down in the 1980s by the State Agricultural Farm [13, p. 49]. The building was reconstructed in its external outline on the basis of one photograph depicting the object. A swimming pool, spa and fitness centre, bar and hotel rooms were designed in the restored barn. The method of the interior’s solution in the newly designed building in the territory of the post-manor was an important issue. The owner could decide on modern decor¹³ as well as a historicising version. Finally, the building was given a rustic character, which was similar to the one given to other objects. In this way, the barn does not really stand out either with its architecture or interior design among the surrounding monuments (Fig. 2). A positive step was the reuse of original elements in its construction, namely stone and beams of the roof truss as well as the ceiling of other farm objects of the complex.

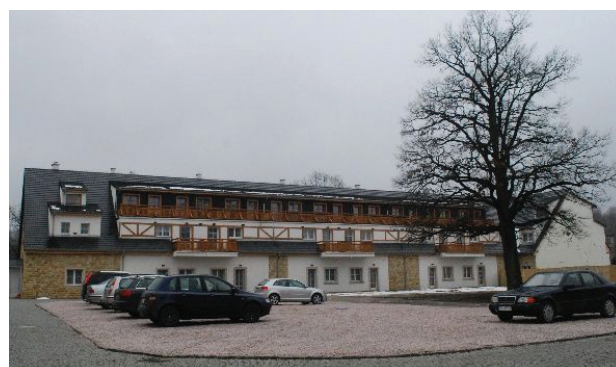
Il. 3. Stanisław Dolny, nowy budynek w miejscu dawnego gospodarczego (fot. L. Golonka, 2016)

Fig. 3. Stanisław Dolny, new building in place of the old farm one (photo by L. Golonka, 2016)

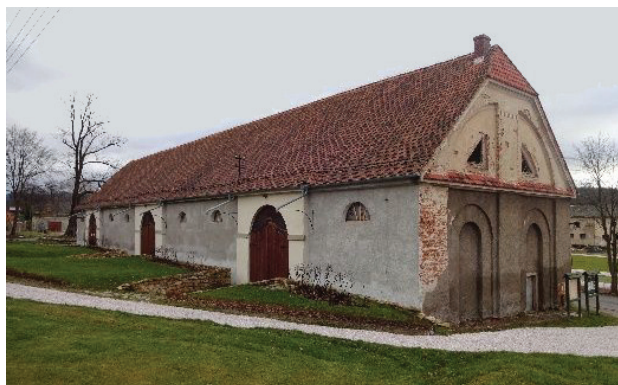
Il. 5. Bukowiec, wyremontowana stodoła (fot. A. Marcinów, 2015)

Fig. 5. Bukowiec, renovated barn (photo by A. Marcinów, 2015)

On completion of works the former farm in Bukowiec will be the largest layout which will be adapted to new tasks. This is the only case among the discussed complexes where the buildings will exist regardless of the residence. The owner of the palace is the Association of the Giant Mountains Municipalities, whereas the owner of the farm buildings is the Foundation of the Valley of Palaces and Gardens. In 2006 the organization leased the ruined farm buildings from the AWRSP and four years they were bought by this organisation¹⁸. The complex which consists of a residential and farm building, a cowshed, a barn, an administration building and a brewery is grouped around a rectangular courtyard. The palace is situated at some distance from the farm buildings¹⁹. Condition of the buildings which were used after the war by the PGR was tragic. At present, the farm layout is planned to be used for Education and Training Integrative Centre. Several-day training sessions and conferences for institutions with small and medium budgets are to be held there. The first project of adapting the former barn to a conference and exhibition object was made in 2011. Soon modernization works started. In the years 2013–2014 in the next building – the brewery – several rooms were used as a tourist information office. The seat of the Foundation of the Valley of Palaces and Gardens was located there too. At that time in the barn, which had rustic decor, a cafe and a shop with local products were opened and exhibitions were organised (Fig. 5) [23], [24].
