Kopuła Brunelleschiego we Florencji, wybrane problemy budowlane, statyczne i konserwatorskie

Brunelleschi Dome in Florence: Selected Structural, Static, and Conservational Aspects

Cytowanie / Citation: Jasieńko J., Kadłuczka A. Brunelleschi Dome in Florence: Selected Structural, Static, and Conservational Aspects. *Wiadomości Konserwatorskie – Journal of Heritage Conservation* 2021, 66:182–194

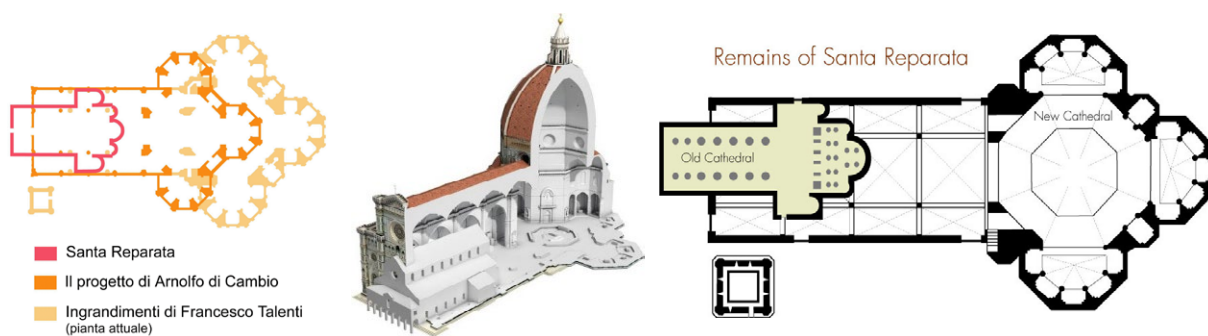
Ryc. 2. Kościół Santa Reparata na tle planów 1 i 2 katedry Santa Maria del Fiore, źródło: <https://commons.wikimedia.org/wiki/File:SMDFplan36.gif>; przekrój przez katedrę z modelem Santa Reparata, źródło: <https://duomo.firenze.it/en/opera-magazine/post/5143/santa-reparata> i plan relikwów Santa Reparata – kolejno (dostęp: 22 II 2021).

Fig. 2. The Santa Reparata church against the planes of the first and second cathedral of Saint Mary of the Flower, source: <https://commons.wikimedia.org/wiki/File:SMDFplan36.gif>; cathedral cross-section with a model of the Santa Reparata church, source: <https://duomo.firenze.it/en/opera-magazine/post/5143/santa-reparata>, and a plan of the remains of Santa Reparata church (accessed on 22 II 2021).

The discovery of a well-preserved basement of the Santa Reparata church in 1966 during conservation works related to the renovation of the nave's marble floor, next to being a historical breakthrough, also initiated far-fetched conversion works, crowned with an underground exhibition at the Cathedral of Saint Mary of the Flower supported on a new steel structure strutting the foundation walls of Arnolfo di Cambio's edifice, which undoubtedly influenced the cathedral's original static system and thermal and moisture patterns. Even though the new exhibition occupied a segment of the cathedral that was not directly connected with the walls supporting the drum and the dome, it must be noted that the entire terrain where the church is founded has a complex stratigraphic geology resulting from the disassembly of numerous former buildings⁶ and the reuse of the remaining building materials by Francesco Talenti for the construction of a platform for the extended plane of the shrine.⁷

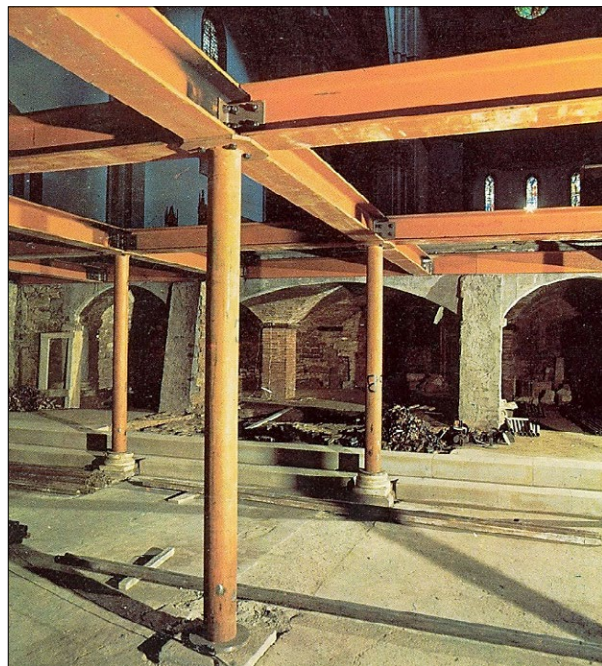
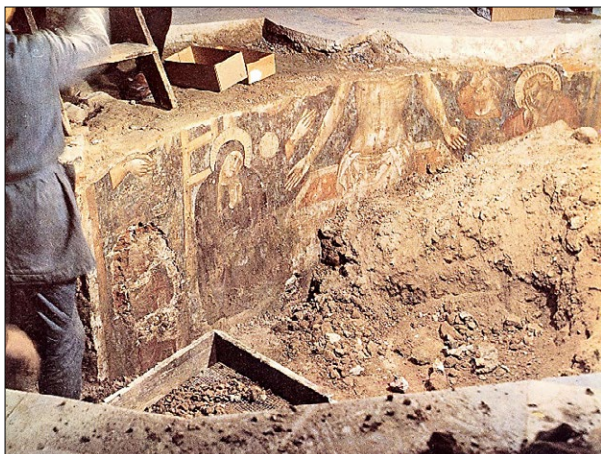
Ryc. 3. Podziemna ekspozycja relikwii Santa Reparata w katedrze Santa Maria del Fiore (kolejno): wnętrze katedry z konstrukcją stalową podziemi, widok konstrukcji stalowej z poziomu Santa Reparata, odkryte relikwii bocznej absydy Santa Reparata, ukończona podziemna ekspozycja (stan z 1979), źródło: P. Bargellini, G. Morozzi, G. Batini, *Looking back to Santa Reparata: A cathedral within the cathedral*, Bonechi Editore Firenze 1971.

Fig. 3. Underground exhibition of the relics of the Santa Reparata church in the Cathedral of Saint Mary of the Flower. Top to bottom: cathedral's interior with a steel structure in the basement; view of the steel structure from the level of the Santa Reparata church; uncovered relics of the lateral apse of the Santa Reparata church; finished underground exhibition (as of 1979), source: P. Bargellini, G. Morozzi, G. Batini, *Looking back to Santa Reparata: A cathedral within the cathedral*, Firenze 1971.

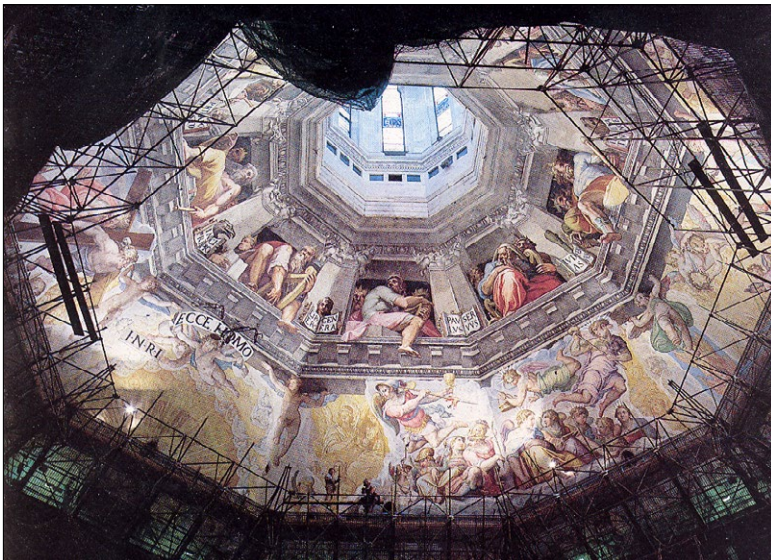
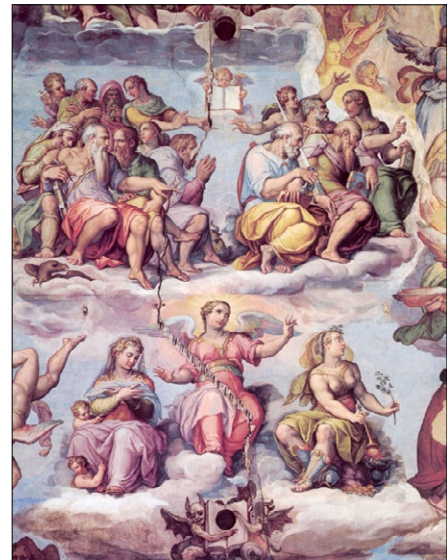
Ryc. 7. Kopuła Brunelleschiego z freskami Vasariego i Zuccariego w trakcie renowacji; widok ogólny i fragment z kilkucentymetrowym pęknięciem, po restauracji, źródło: C. Acidini Luchinat, R. Dalla Negra, *La cupola di Santa Maria del Fiore. Architettura, pittura, restauro*, Istituto Poligrafico del Stato, Libreria Cortina Milano, Rome 1995.

Fig. 7. Brunelleschi's dome with frescos by Vasari and Zuccari during restoration works; general view and fragment with a crack of several centimeters, post restoration, source: C. Acidini Luchinat, R. Dalla Negra, *La cupola di Santa Maria del Fiore. Architettura, pittura, restauro*, Rome 1995.

When Vasari started working on the fresco in 1572, the cracks in the dome shell were small enough to be effectively covered with fresh *intonaco* plaster; and were difficult to see due to the considerable height

In the light of the decision to renovate Vasari's and Zuccari's frescos (works performed between 1980 and 1995), cracks in the dome shell turned out to be a serious conservational problem to be solved, not only for aesthetic reasons, but also because a slit of 5 or 6 cm in the fresco caused visible deformation of the composition and the behavior and thermal movements of the thin-brick substrate posed threat to the entire painting which, when loosened, could fall off and suffer unrepairable damage. The restoration project, approved and funded by the Italian Ministry of Arts and Culture, cost \$25 million and was headed by Cristina Acidini, a renowned art historian, expert, senior government official, and inspector of museums and monuments in the Florence region. When preparing the design input, she assessed that some of Zuccari's frescoes were actually in a good condition, but there were visible fragments with excessive amounts of pigments used by the artist—especially dark greens and blacks—and a tendency to flake and loosen, which needed reattachment with acrylic resin adhesives.¹⁷

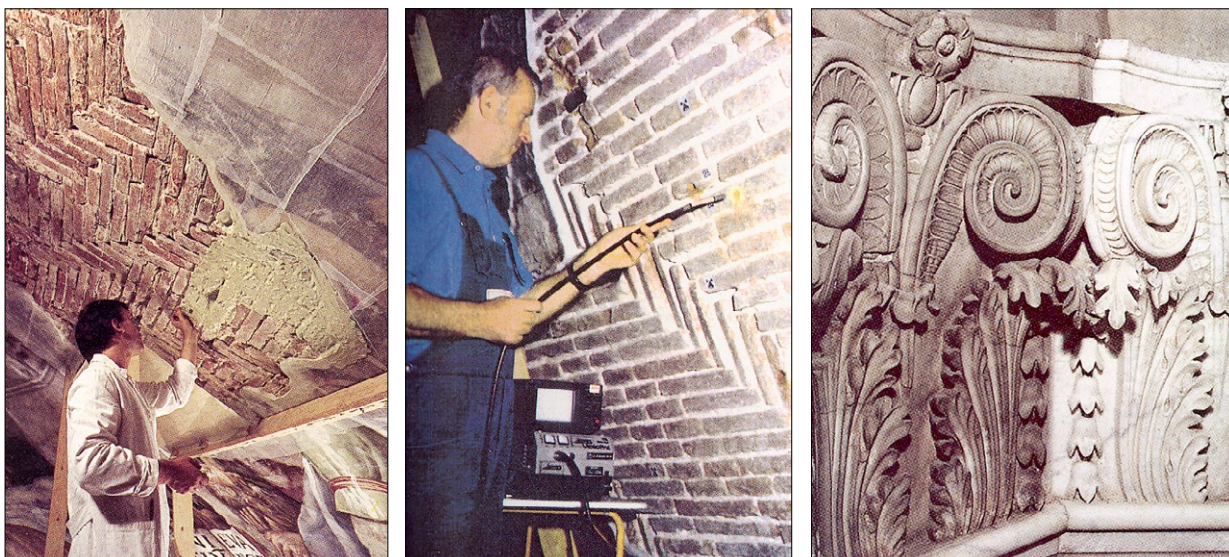
Ryc. 8. Lokalna translokacja fresków Vasarięgo i Zuccarięgo dla wzmocnienia podłoża i czyszczenia kamiennych detali latarni metodą ultradźwięków, źródło: C. Acidini Luchinat, R. Dalla Negra, *La cupola di Santa Maria del Fiore. Architettura, pittura, restauro*, Istituto Poligrafico del Stato, Libreria Cortina Milano, Rome 1995.

Fig. 8. Local translocation of Vasari's and Zuccari's frescos for soil stabilization works and ultrasound cleaning of the lantern's stone detailing, source: C. Acidini Luchinat, R. Dalla Negra, *La cupola di Santa Maria del Fiore. Architettura, pittura, restauro*, Rome 1995.

The bonding strength of the frescoes was also compromised in places with substrate micromovements caused by thermal contraction of the dome, signaled and localized by the monitoring system. In such cases, a decision was made to temporarily transfer selected fragments of the fresco, together with plaster, onto can-

vas substrate and reattach them to the original surface following wall injection.
