Zdzisław Jan Małecki, Mariusz Ptak

ZMIANY BIEGU RZEKI PROSNY OD KALISZA DO JEJ UJŚCIA

Streszczenie: W pracy w oparciu o materiał kartograficzny z czterech różnych przekrojów czasowych, wykorzystując kartograficzną metodę badania zmian środowiska, przeanalizowano zmiany biegu Prozny na odcinku od Kalisza do jej ujścia. Ustalono, że w okresie od drugiej połowy XVIII wieku do początku XXI wieku nastąpiły znaczne zmiany. Zaobserwowana transformacja była podyktowana czynnikami naturalnymi i antropogenicznymi. Te pierwsze obejmowała głównie odcinanie meandrów i zmiany głównego koryta powodowane przejściem wezbrań powodziowych. Do drugich można zaliczyć wszelkie prace hydrotechniczne, związane np. z prostowaniem rzeki, umacnianiem jej brzegów, budową wałów przeciwpowodziowych, itd.

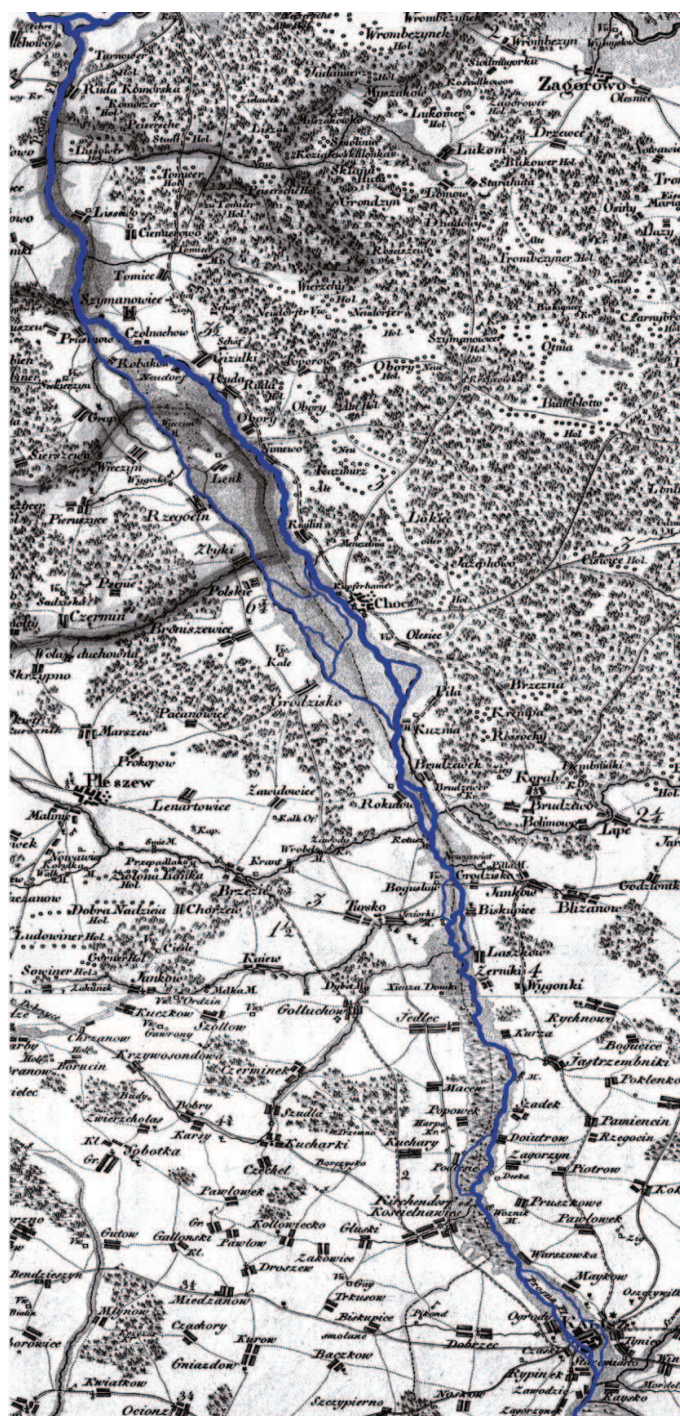
Ryc. 2. Prosna na omawianym odcinku wg mapy: Special Karte von Südproussen 1:150 000 z 1803 roku (fragment arkuszy: B II i B III).

Zestawiony w pracy materiał kartograficzny wskazuje na znaczne zmiany w przebiegu Prozny, które nastąpiły na przestrzeni czterech wieków. Potwierdza to wykonana w pierwszym etapie analiza wizualna. Jak podkreślono we wcześniejszym podrozdziale, przekazy z XVIII (ryc.1) i XIX (ryc.2) nie są wiarygodne w kontekście przeprowadzenia w oparciu o nie szczegółowych obliczeń. Są jednak bezcenne dla szerszej charakterystyki, a więc oceny przebiegu rzeki, jej lokalizacji względem innych elementów środowiska, itp. Generalnie, zasadniczą odmienność którą można dostrzec w przebiegu Prozny w drugiej połowie XVIII i na początku XIX wieku w stosunku do późniejszych przedziałów czasowych (tj. przełom XIX i XX wieku oraz przełom XX i XXI wieku), jest związana z rozczłonkowaniem koryta. Prozna w pierwszych okresach analizowanych w pracy dzieliła się na odnogi. Cecha ta już nie występowała w dwóch ostatnich przekrojach.

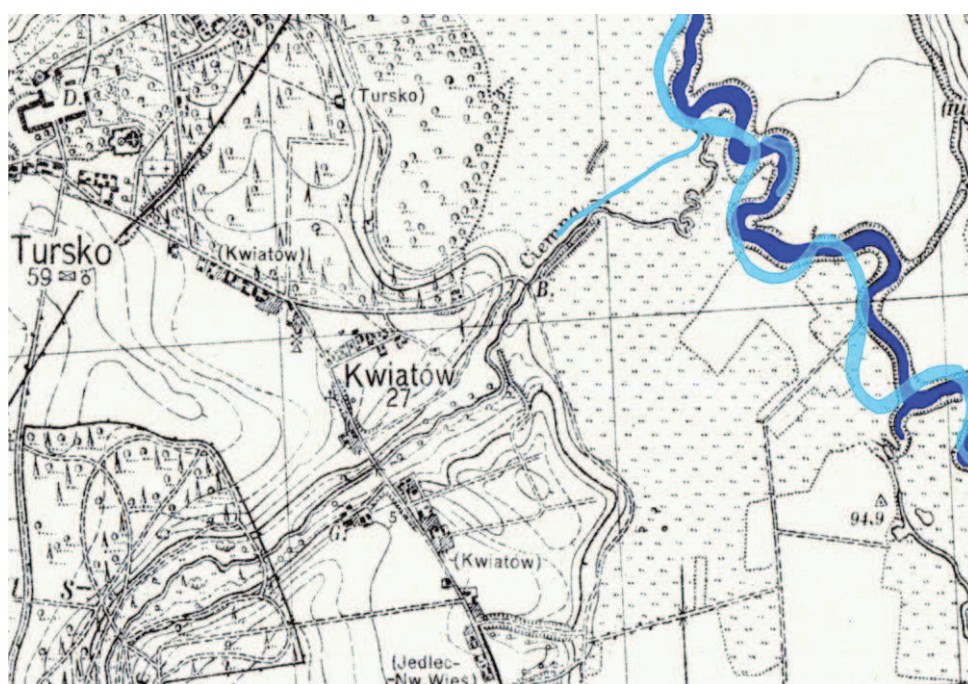
Ryc. 4. Przykład powstania starorzeczy i zmian koryta Proсны (na podkładzie Mapy WIG, 1:25000 z lat '30 XX wieku), okolice Turska- kolor ciemniejszy początek XX wieku, kolor jaśniejszy początek XXI wieku.

Zaobserwowana transformacja obejmowała głównie odizolowanie mniejszych ramion, odcinanie meandrów a w konsekwencji zmiany w przebiegu głównego koryta. Proсна jako typowa rzeka nizinna charakteryzuje się niewielkim spadkiem. Przy stanach normalnych woda przepływa „leniwie”, a kluczową rolę w kształtowaniu koryta odgrywają procesy związane z erozją boczną. Szczegółowy proces tworzenia i odcinania meandrów opisuje Klimaszewski [1981]. Przykład powstania starorzeczy i zmiany biegu Proсны przedstawia ryc.4.

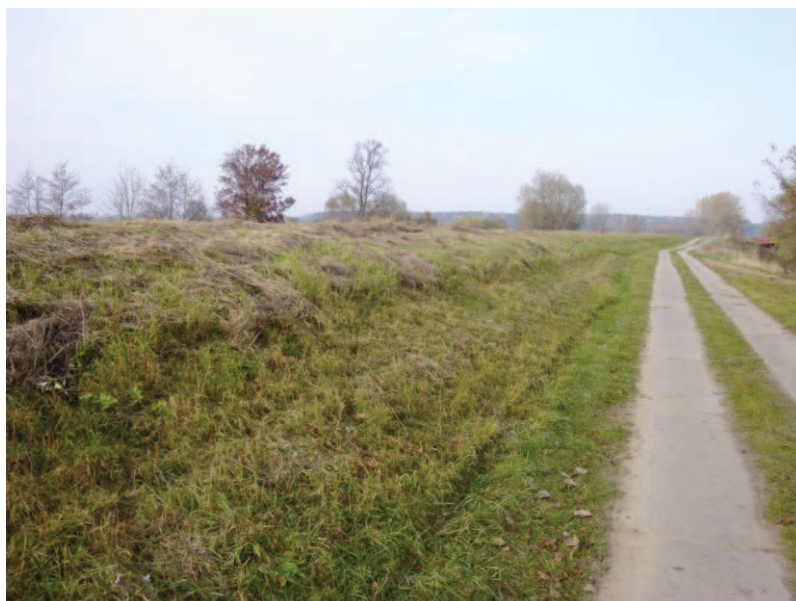
Fot. 1. Wały przeciwpowodziowe Prosny (ok. 700 m od ujścia do Warty)

Inny przykład ingerencji człowieka w kształt i przebieg rzeki nie dotyczy bezpośrednio jej koryta, lecz wiąże się z zabudową doliny rzecznej, np. poprzez usytuowanie w niej wałów przeciwpowodziowych (fot.1.). W konsekwencji sytuacja taka, mająca na celu ochronę ludzi przed tym żywiołem zawęży lub uniemożliwi oddziaływanie naturalnych procesów związanych ze zmianą biegu rzeki. W przyszłości w związku z planowaną budową zbiornika retencyjnego Wielowieś Klasztorna (powyżej Kalisza) należy oczekiwać, że z uwagi na jego dużą objętość i tym samym znaczne możliwości magazynowania wody, czynnik powodziowy będzie mniej istotny dla procesów związanych ze zmianą parametrów morfometrycznych Proсны.
