# Zjawiska gazogeodynamiczne w czasie drażenia chodników badawczych w KWK Knurów-Szczygłowice Ruch Szczygłowice

## Gas-geodynamic phenomena during driving of research galleries at Knurów-Szczygłowice mine Szczygłowice part

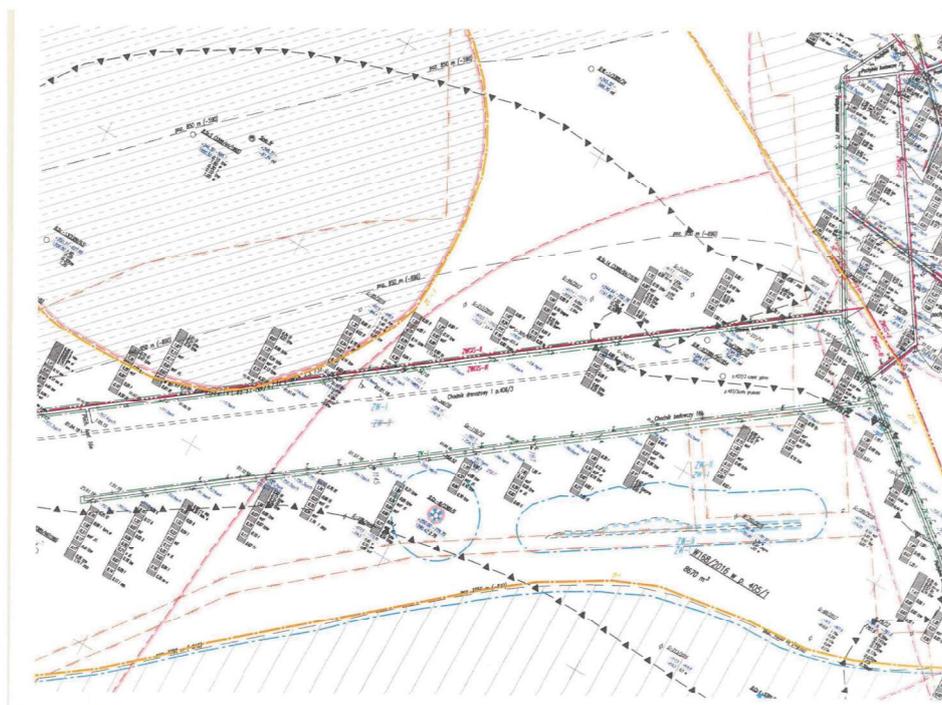
**Rys. 1. Mapa pokładu 407/3**  
**Fig. 1. Seam map 407/1**

Pokład w rejonie prowadzonych robót (rys. 1) zalega pod kątem 5°–16° w kierunku na NE i SW. Pokład od spągu składa się z warstwy węgla o miąższości 0,4–1,2 m, oddzielonej od niej przerostem łupka o miąższości od kilku do 80 centymetrów i warstwy węgla o miąższości 1,2 – 1,7 m. W stropie pokładu występuje ilowiec zmiennie zapiaszczony lub mułowiec z przewarstwieniami piaskowca o miąższości 3,7–11,4 m, wyżej występuje piaskowiec. Lokalnie piaskowiec może wystąpić bezpośrednio w stropie pokładu. W odległości około 21,75–25,0 m występuje węgiel pokładu 407/2 o miąższości 0,5–1,5 m węgla z przerostami łupka.

Mapę pokładu 407/3 przedstawiono na rysunku 1, a zagrożenia naturalne pokładu 407/3 pokazano w tabeli 2.

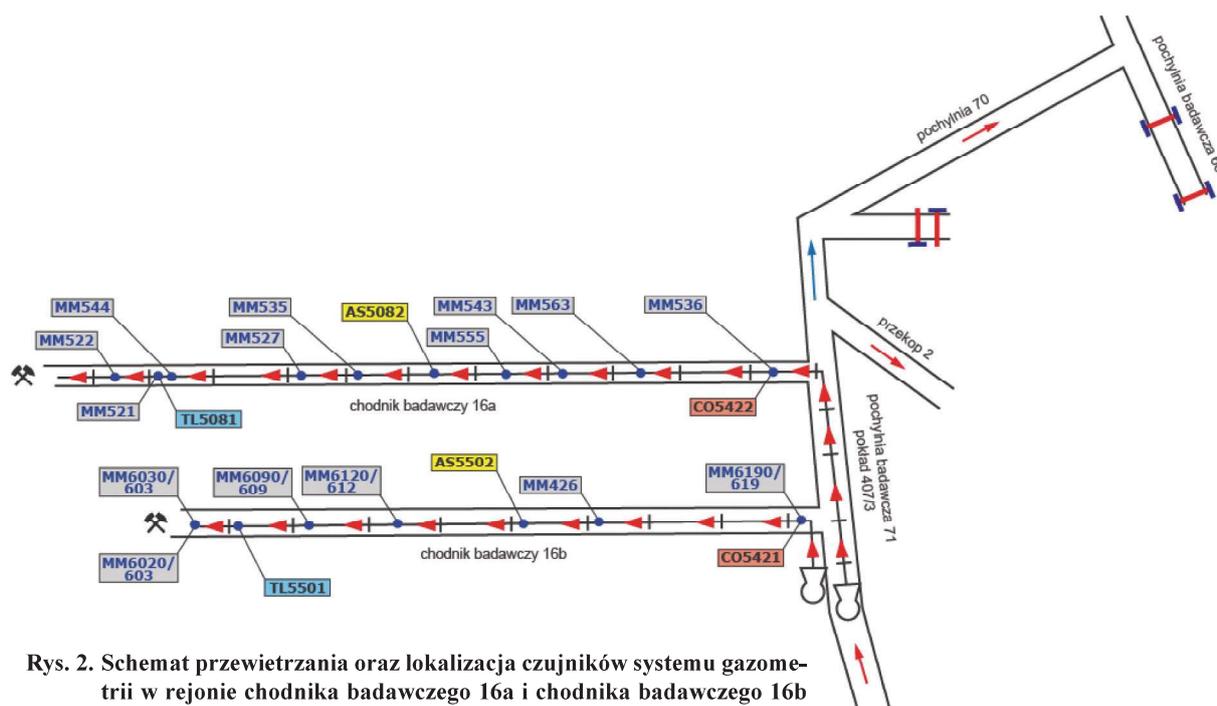
**Rys. 2. Schemat przewietrzania oraz lokalizacja czujników systemu gazometrii w rejonie chodnika badawczego 16a i chodnika badawczego 16b w pokładzie 407/3**

**Fig 2. Ventilation scheme and location of gasometry system sensors in the area of research gallery 16a and research gallery 16b in deck 407/3**

Drażenie chodników badawczych 16a i 16b w pokładzie 407/3 (rys. 2) prowadzono w warunkach pełnej kontroli zagrożenia metanowego w systemie gazometrii automatycznej.

W chodniku 16b zabudowano 6 metanomierzy, z których dwa (MM6020 i MM6030) były zlokalizowane w czole przodka, ponadto w odległości do 10 m od czoła zabudowany był tlenomierz, a na trasie anemometr oraz czujnik tlenu węgla.

W chodniku 16a zabudowano 9 metanomierzy, z których dwa (MM521 i MM522) były zlokalizowane w czole przodka, ponadto również w odległości do 10 m od czoła zabudowany był tlenomierz, a na trasie anemometr oraz czujnik tlenu węgla.

Drażnienie chodnika badawczego 16a w pokładzie 407/3, podobnie jak chodnika 16b, prowadzono w warunkach kontroli zagrożenia metanowego w systemie gazometrii automatycznej (rys. 2). W chodniku 16a zabudowano 9 metanomie-

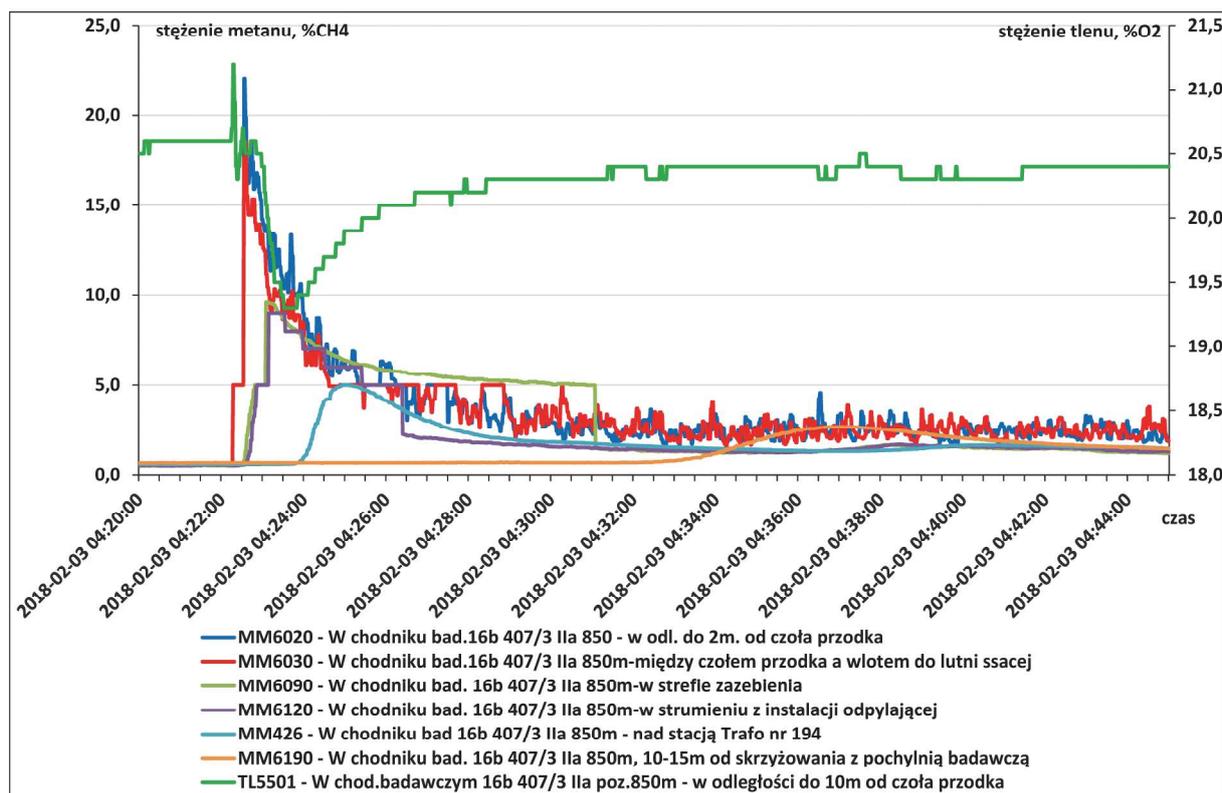
Rys. 3. Rejestracja parametrów powietrza w czasie i po zdarzeniu w dniu 3.02.2018

Fig. 3. Registration of air parameters during and after the event on 03/02/2018

Rejestrację parametrów powietrza w systemie gazometrii automatycznej w czasie i po zdarzeniu opadu węgla i skał w przodku w części przystropowej w chodniku 16b w dniu 3.02.2018 około godziny 4:22, potwierdzają (rys. 3) ich gwałtowny przebieg, dotyczy to w szczególności stężenia metanu w strefie przyprzodkowej. Równocześnie czujniki metanu w dalszej części chodnika zarejestrowały przebiegi

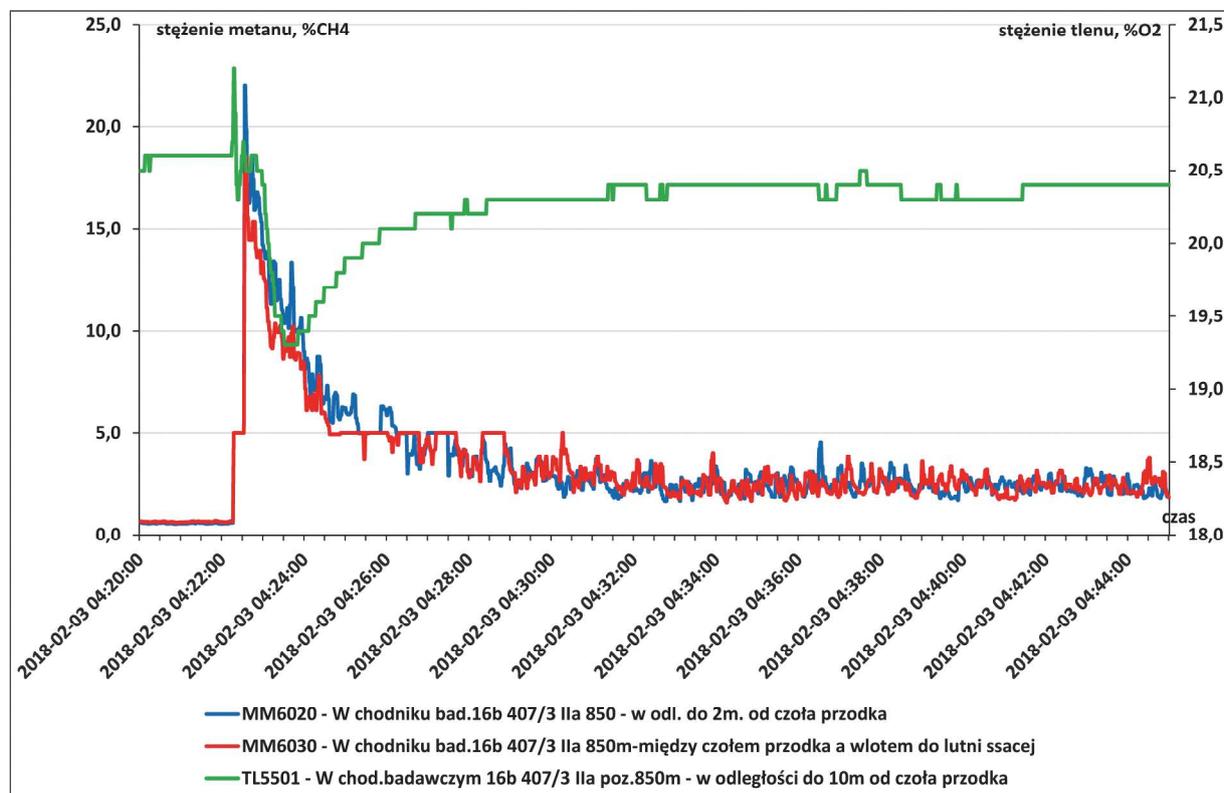
Rys. 4. Rejestracja stężenia metanu i tlenu w czole przodka w czasie i po zdarzeniu w dniu 3.02.2018

Fig. 4. Registration of the concentration of methane and oxygen in the forehead during and after the event on 03/02/2018

związane usuwaniem nagromadzenia metanu z przodka po zdarzeniu. Rejestracja stężenia tlenu w czole przodka w czasie i po zdarzeniu (rys. 4, linia zielona) pokazuje również gwałtowny przebieg tego parametru, kiedy po początkowym chwilowym wzroście następuje gwałtowny spadek stężenia tlenu i powolny powrót do poziomu zbliżonego do tego przed zdarzeniem. Taki charakter zmian stężenia tlenu może być efektem znanym w praktyce wypieraniem tlenu z atmosfery w czasie wzrostu stężenia metanu. W czasie zdarzenia zarejestrowano również niewielkie zaburzenia prędkości przepływu powietrza w chodniku 16b (rys 5).

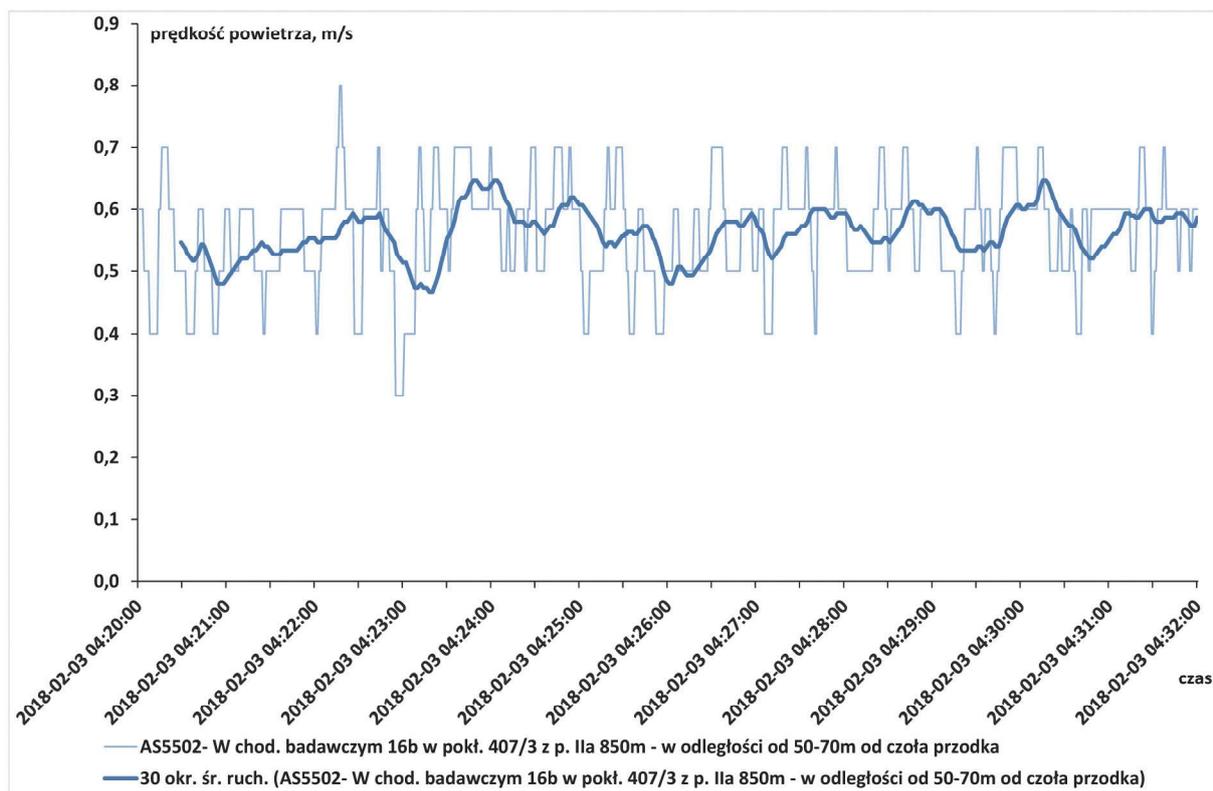
Rys. 5. Rejestracja prędkości powietrza w chodniku 16b w czasie zdarzenia w dniu 3.02.2018

Fig. 5. Registration of air speed in the gallery 16b during the event on 03/02/2018

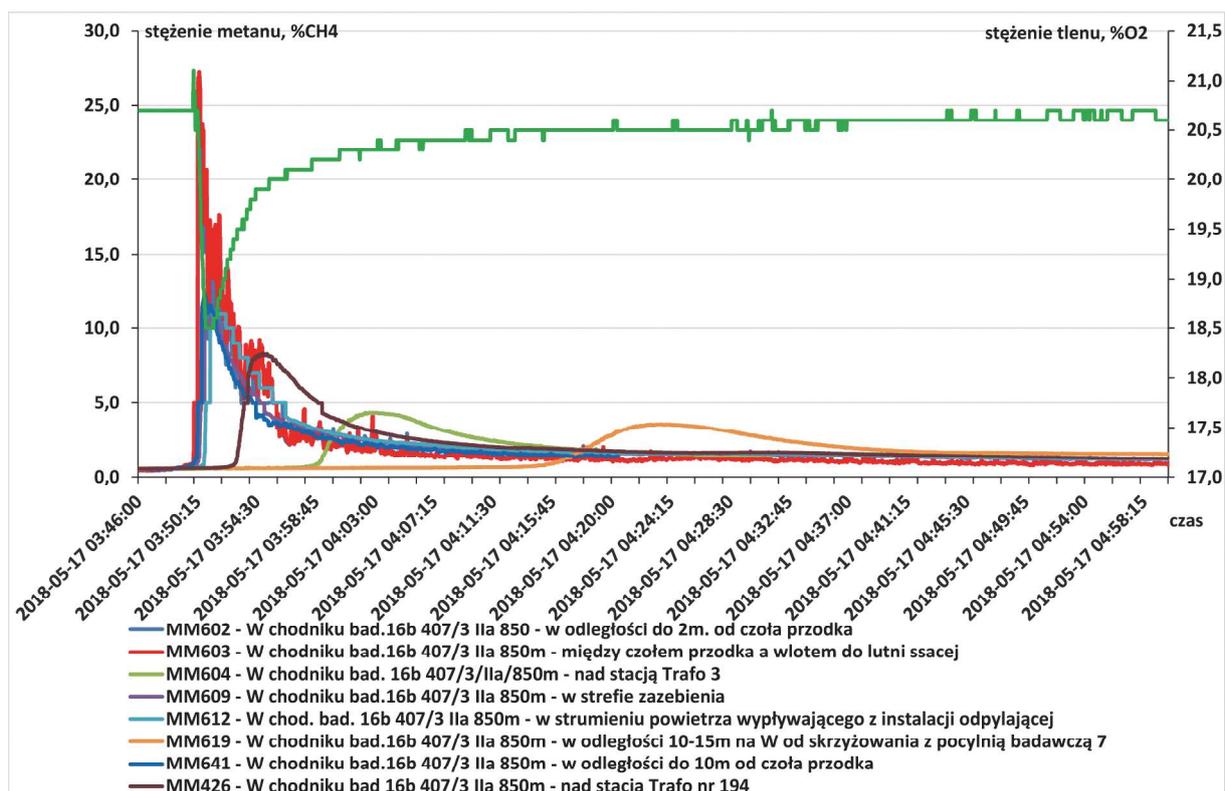
Rys. 6. Rejestracja parametrów powietrza w czasie i po zdarzeniu w dniu 17.05.2018

fig. 6. Registration of air parameters during and after the event on 17/05/2018

Rejestracje stężenia metanu w strefie przyprzodkowej, w systemie gazometrii automatycznej w czasie i po zdarzeniu opadu węgla i skał w przodku w części przystropowej w chodniku 16b w dniu 17.05.2018 około godziny 3:50, potwierdzają ich gwałtowny przebieg (rys. 6). Na czujnikach w dalszej części chodnika 16b zarejestrowano przebiegi stężenia metanu związane z usuwaniem nagromadzenia metanu z przodka po zdarzeniu. Rejestracja stężenia tlenu w czole przodka w czasie i po zdarzeniu (rys. 7, linia zielona) pokazuje w początkowym okresie również gwałtowny przebieg tego parametru, kiedy po początkowym spadku stężenia tlenu następuje powrót do poziomu zbliżonego do tego przed zdarzeniem. Takie zmiany tego parametru mogą być efektem znanego w praktyce zjawiska wypierania tlenu z atmosfery w czasie wzrostu stężenia metanu. W czasie zdarzenia zarejestrowano również zaburzenia prędkości przepływu powietrza w chodniku 16b (rys 8).

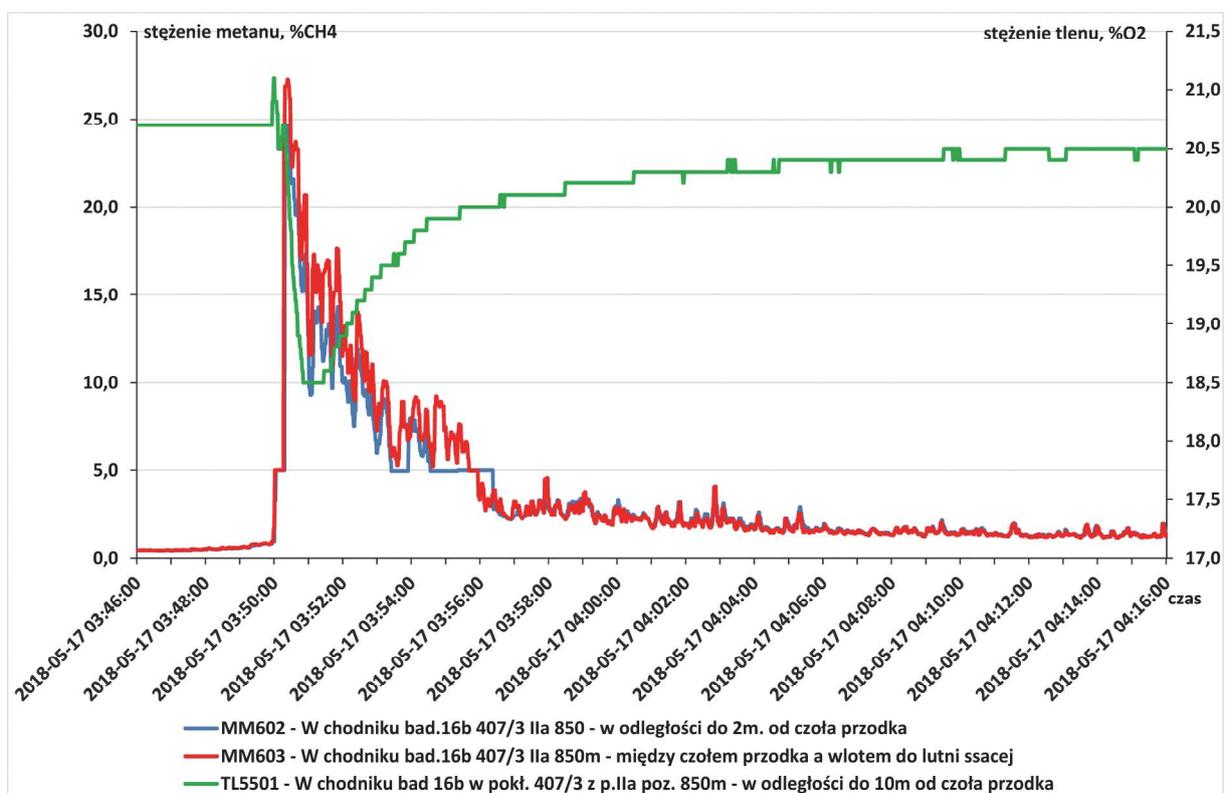
Rys. 7. Rejestracja stężenia metanu i tlenu w czole przodka w czasie i po zdarzeniu w dniu 17.05.2018

fig. 7. Registration of the concentration of methane and oxygen in the forehead during and after the event on 17/05/2018

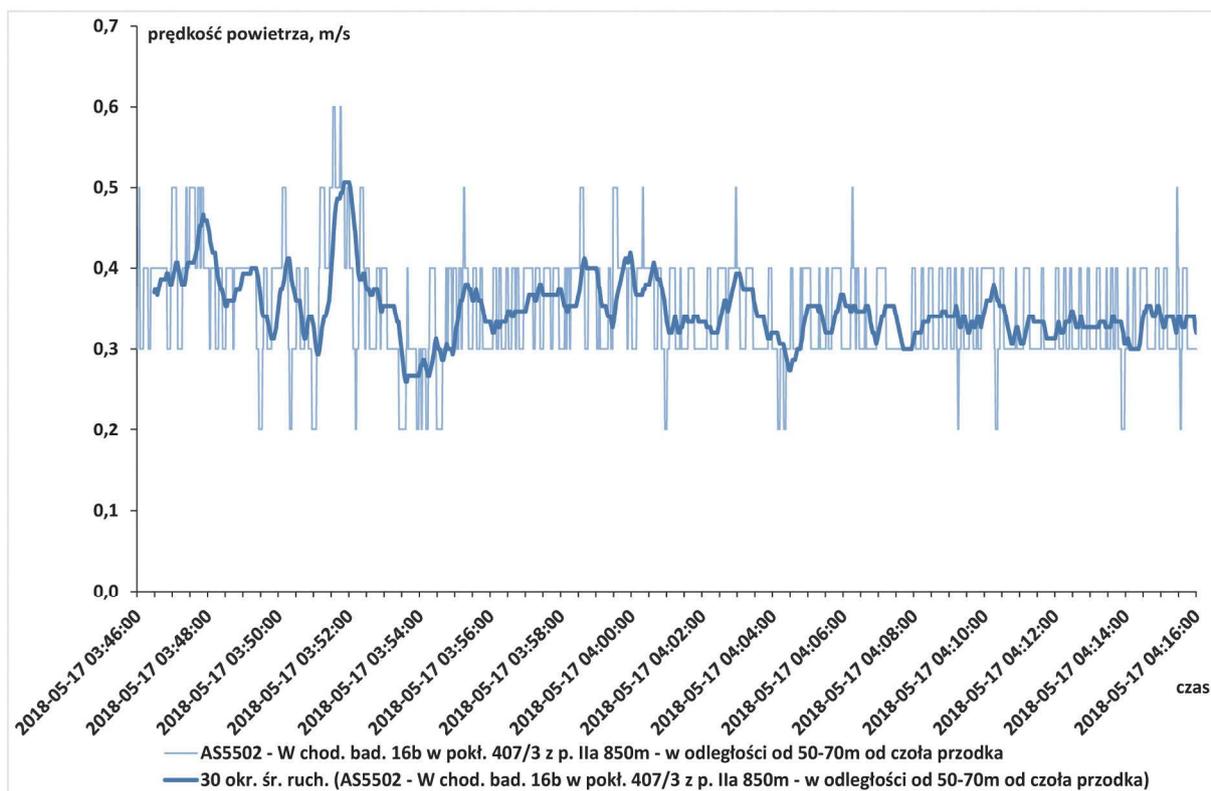
Rys. 8. Rejestracja prędkości powietrza w chodniku 16b w czasie zdarzenia w dniu 17.05.2018  
fig. 8. Registration of air speed in the gallery 16b during the event on 17/05/2018

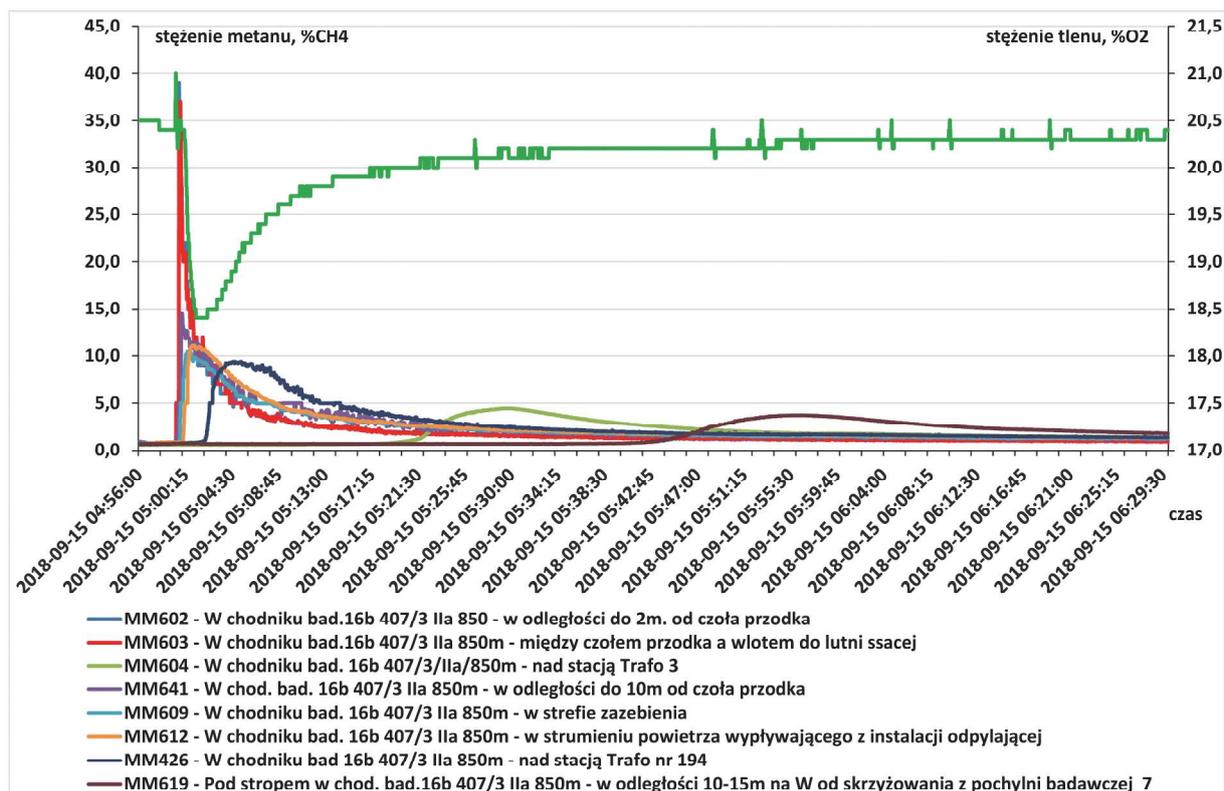
Rys. 9. Rejestracja parametrów powietrza w czasie i po zdarzeniu w dniu 15.09.2018

Fig. 9. Registration of air parameters during and after the event on 15/09/2018

Rejestracje stężenia metanu w systemie gazometrii automatycznej w czasie i po zdarzeniu opadu węgla i skał w przodku w części przystropowej w chodniku 16b w dniu 15.09.2018 około godziny 5:00, potwierdzają (rys. 9) ich gwałtowny przebieg w czole przodka. Na metanomierzach w dalszej części chodnika 16b rejestrowane przebiegi stężenia metanu związane są z usuwaniem nagromadzenia metanu z przodka po zdarzeniu.

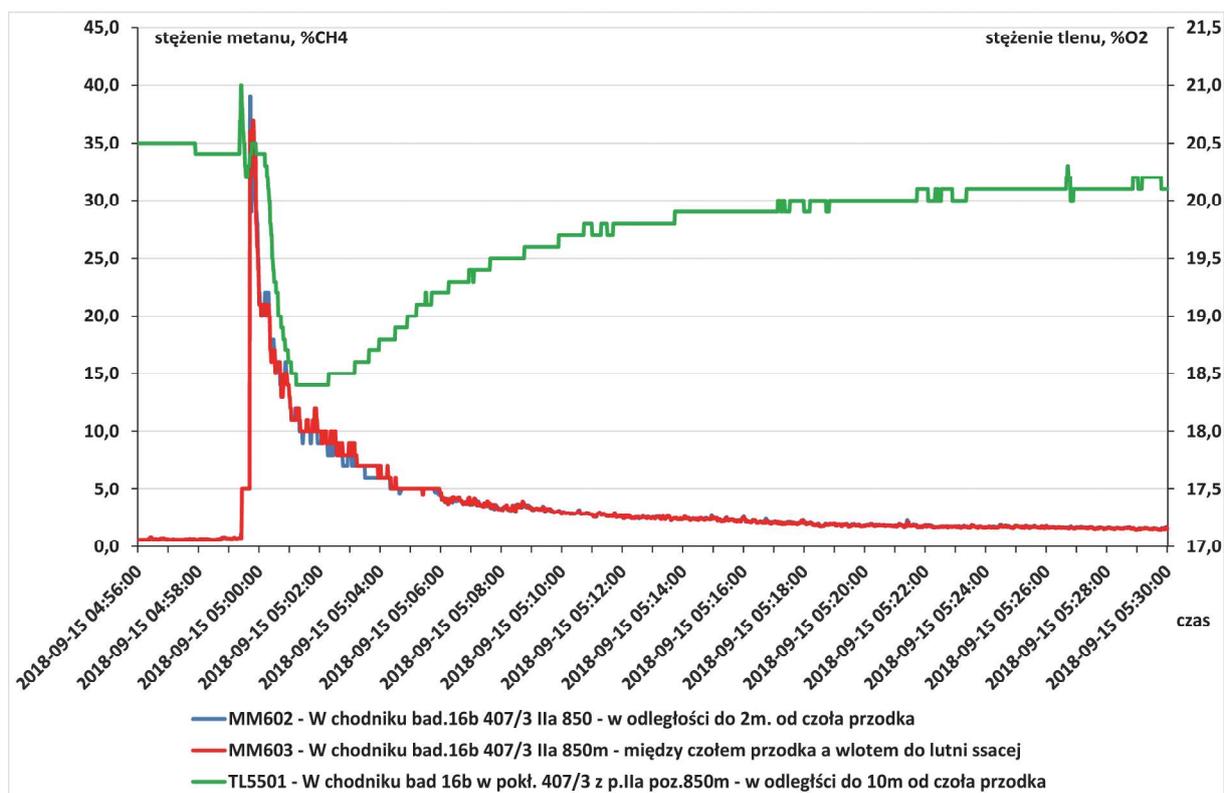
Rys. 10. Rejestracja stężenia metanu i tlenu w czole przodka w czasie i po zdarzeniu w dniu 15.09.2018

Fig. 10. Registration of the concentration of methane and oxygen in the forehead during and after the event on 15/09/2018

Rejestracja stężenia tlenu w czole przodka w czasie i po zdarzeniu (rys. 10, linia zielona) początkowo pokazuje również gwałtowny przebieg tego parametru, a po początkowym wzroście następuje spadek stężenia tlenu, a następnie powolny powrót do poziomu zbliżonego do tego przed zdarzeniem. Spadek stężenia tlenu, powrót do stanu normalnego może być i w tym przypadku efektem zjawiska chwilowego wyparcia tlenu z atmosfery w czasie wzrostu stężenia metanu. W czasie zdarzenia zarejestrowano również wyraźne zaburzenie prędkości przepływu powietrza w chodniku 16b (rys 11).

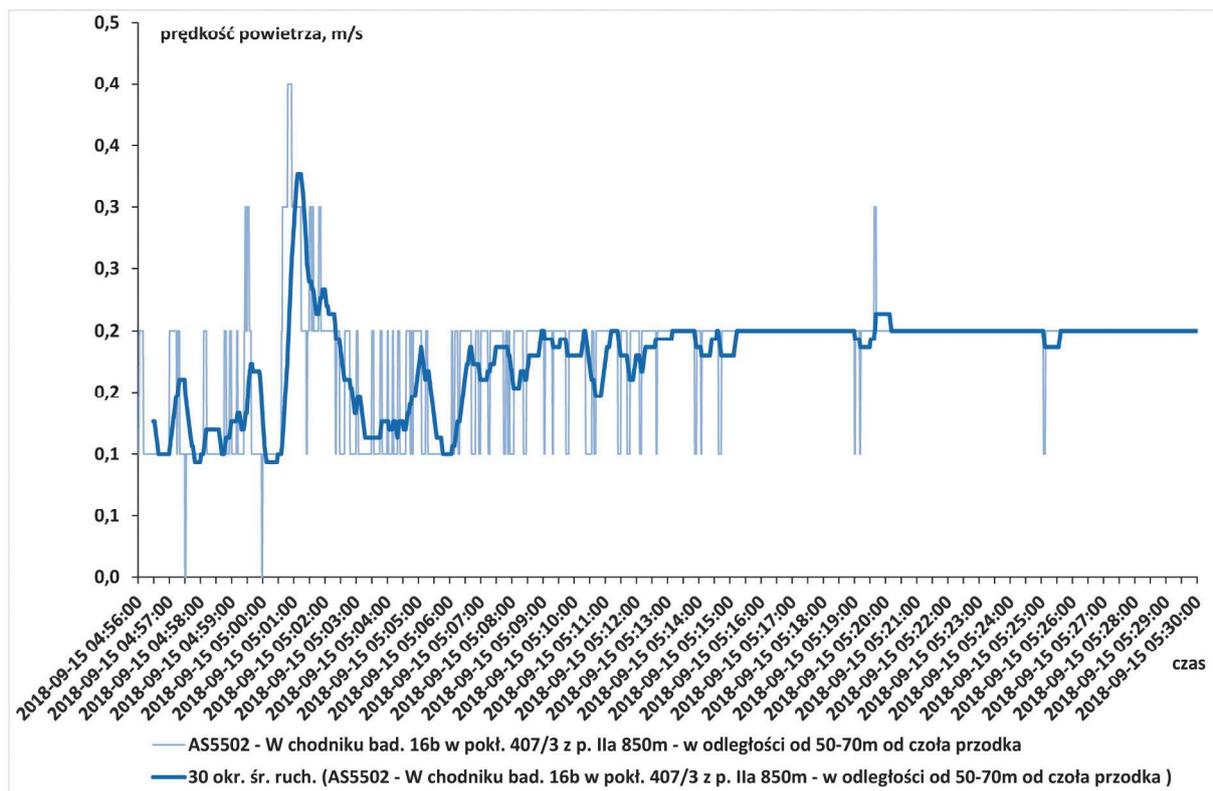
Rys. 11. Rejestracja prędkości powietrza w chodniku 16b w czasie zdarzenia w dniu 15.09.2018

Fig. 11. Registration of air speed in the gallery 16b during the event on 15/09/2018

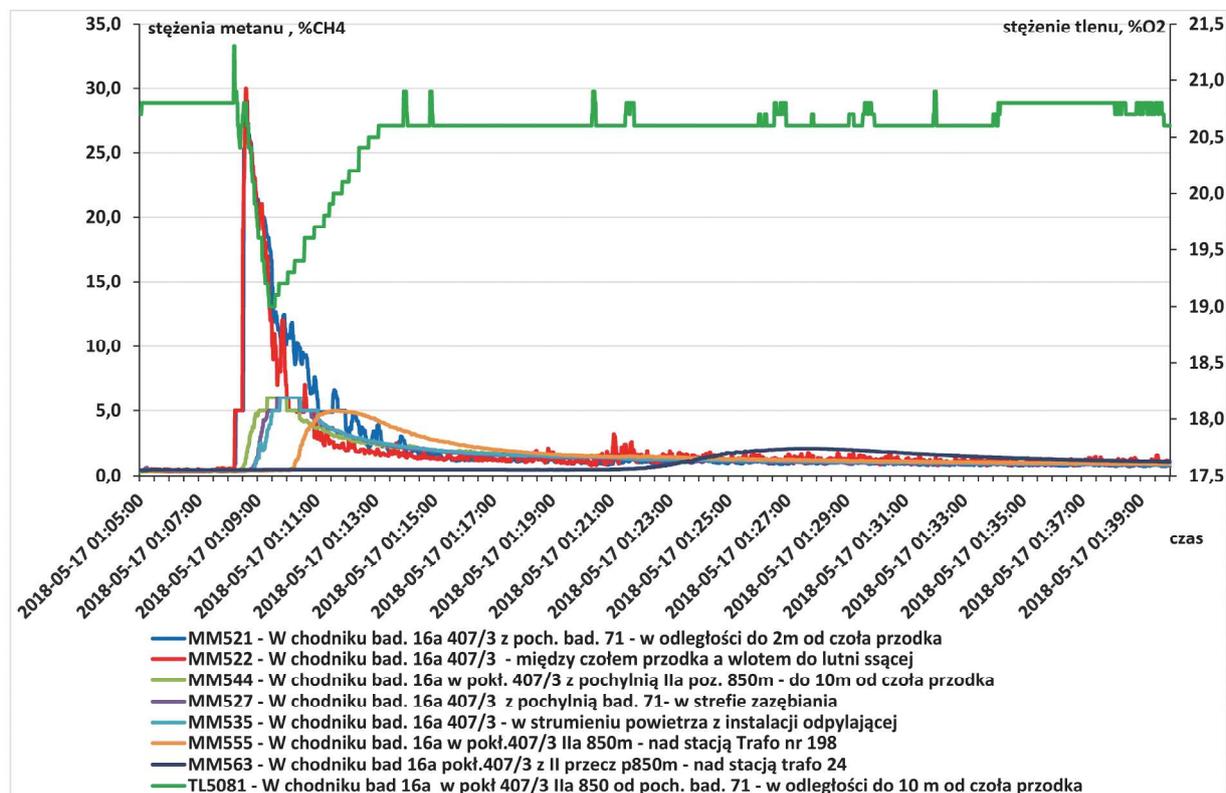
**Rys. 12. Rejestracja parametrów powietrza w czasie i po zdarzeniu w dniu 17.05.2018**

**fig. 12. Registration of air parameters during and after the event on 17/05/2018**

Rejestracje stężenia metanu w chodniku badawczym w systemie gazometrii automatycznej w czasie i po zdarzeniu opadu węgla i skał w przodku w części przystropowej w chodniku 16a w dniach 17.05.2018 oraz 20.08.2018, potwierdzają ich gwałtowny przebieg w czołe przodka (rys. 12 i 14). Metanomierze w dalszej części chodnika 16a rejestrowały przebiegi stężenia metanu związane z usuwaniem nagromadzenia metanu z przodka po zdarzeniu.

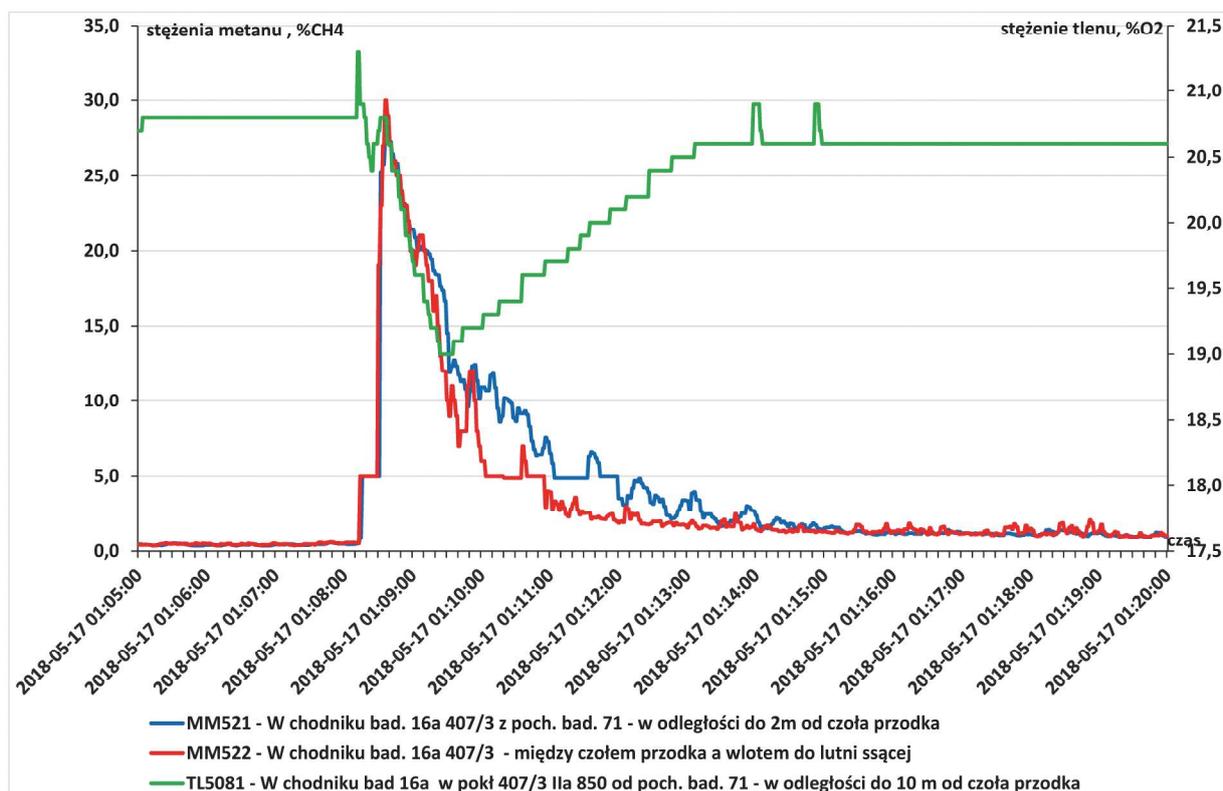
Rys. 13. Rejestracja stężenia metanu i tlenu w czole przodka w czasie i po zdarzeniu w dniu 17.05.2018

Fig. 13. Registration of the concentration of methane and oxygen in the forehead during and after the event on 17/05/2018

Rejestracja stężenia tlenu w czołe przodka w czasie i po zdarzeniach w dniach 17.05.2018 oraz 20.08.2018 (rys. 13 i 15, linia zielona) początkowo ma również gwałtowny przebieg tego parametru. Po początkowym wzroście stężenia tlenu następuje spadek i powolny powrót do poziomu zbliżonego do tego przed zdarzeniem. Spadek stężenia tlenu

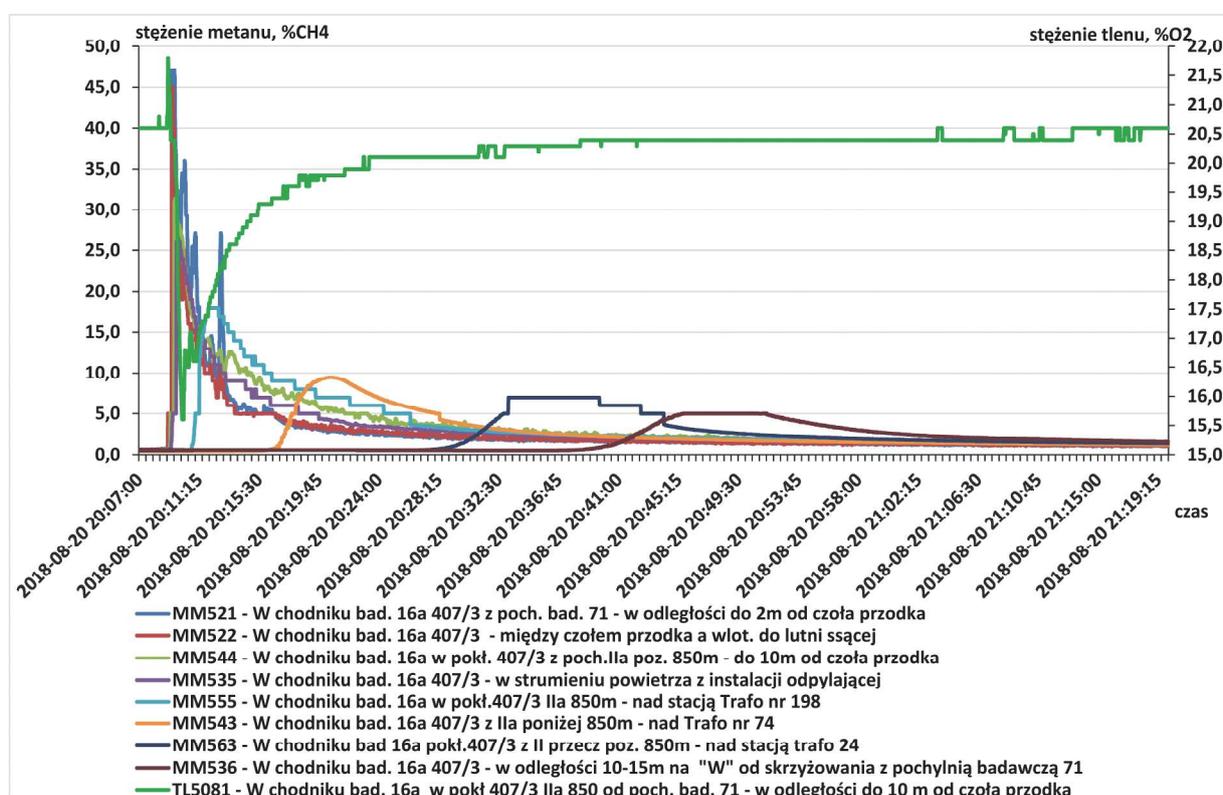
Rys.14. Rejestracja parametrów powietrza w czasie i po zdarzeniu w dniu 20.08.2018

fig. 14. Registration of air parameters during and after the event on 20/08/2018

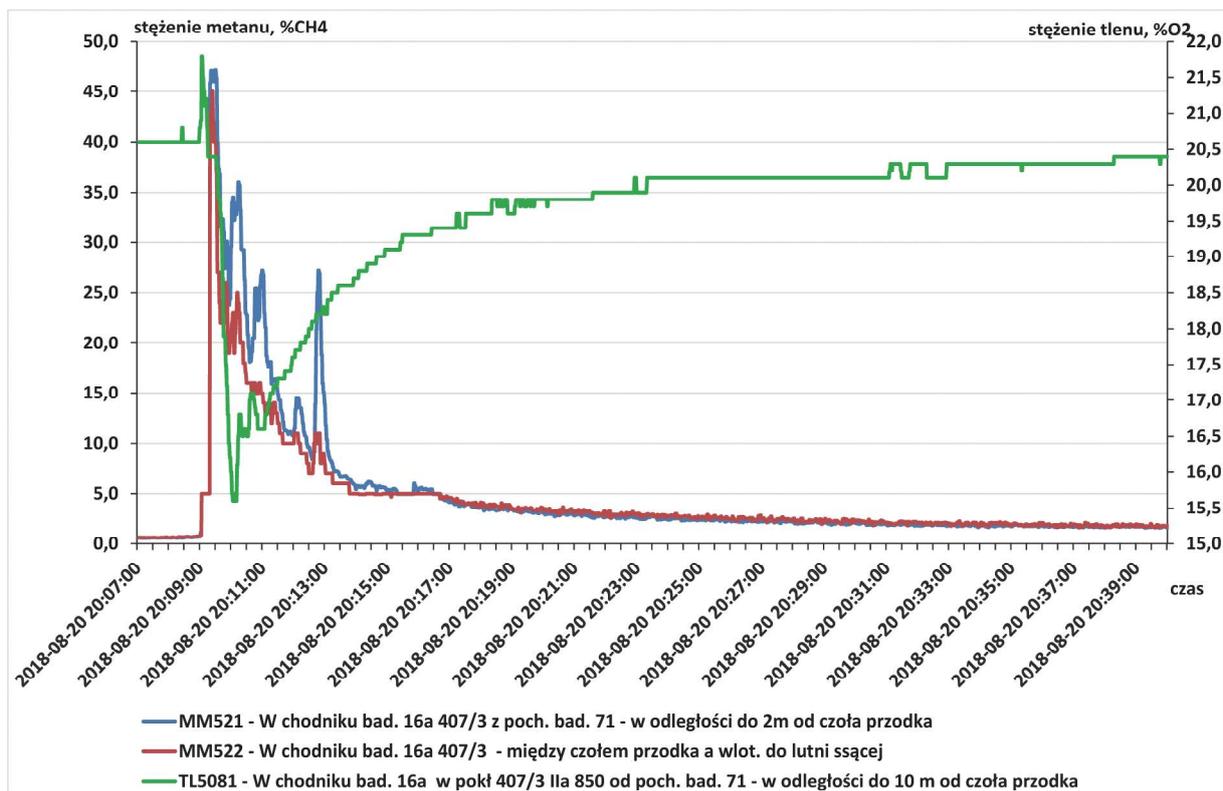
Rys. 15. Rejestracja stężenia metanu i tlenu w czole przodka w czasie i po zdarzeniu w dniu 20.08.2018

Fig. 15. Registration of the concentration of methane and oxygen in the forehead during and after the event on 20/08/2018

podobnie jak w przypadku zdarzeń w chodniku badawczym 16b może być efektem wypierania tlenu z atmosfery w czasie wzrostu stężenia metanu.
