Aspekty przebudowy zabytkowych budynków murowanych o bezwieńcowej konstrukcji stropów międzykondygnacyjnych

RYSZARD CHMIELEWSKI, LEOPOLD KRUSZKA, JANUSZ ŁALKA

Wojskowa Akademia Techniczna, Wydział Inżynierii Lądowej i Geodezji,
00-908 Warszawa, ul. gen. S. Kaliskiego 2, ryszard.chmielewski@wat.edu.pl;
leopold.kruszka@wat.edu.pl; janusz.lalka@wat.edu.pl

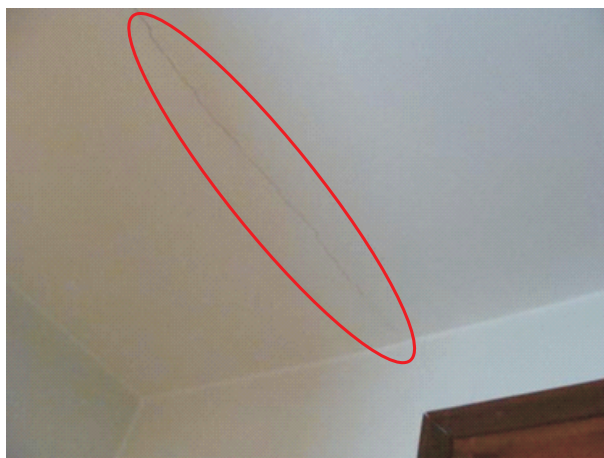
Wewnątrz budynków uszkodzenia powstają w podobnych miejscach, z tym że dodatkowo często dochodzi do tak zwanego „klawiszowania” prefabrykowanych lub gęstożebrowych stropów — uszkodzenia te widoczne są w postaci zarysowań wzdłuż belek stropowych — fotografia na rysunku 1.2.

Rys. 1.2. Widoczne spękanie na suficie wzdłuż belki stropowej (fotografia własna) [2]

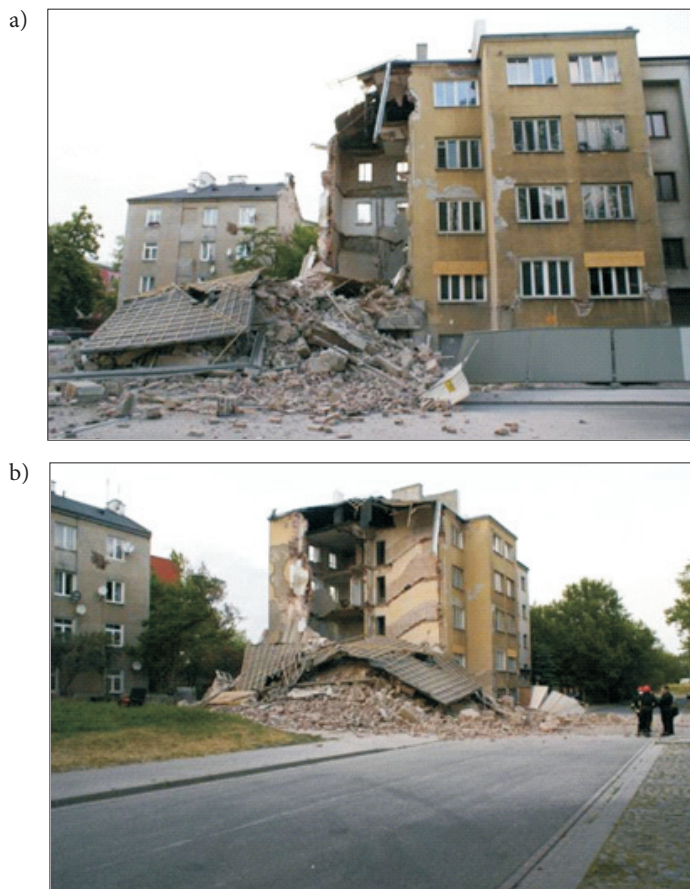
W pewnym momencie prowadzenie tych samowolnych robót budowlanych zostało przerwane ze względu na powstałe uszkodzenia ścian stanowiące zagrożenie katastrofą budowlaną. Po kilku dniach zawaleniu uległo jedno ze skrzydeł budynku (rys. 2.3).

Na skutek wyburzenia na kilku kondygnacjach znacznej części murowanych ścian działowych, które stanowiły usztywnienie i podparcie stropów, bez właściwego ich zabezpieczenia, miała miejsce spektakularna katastrofa budowlana, na szczęście bez ofiar w ludziach.

Rys. 2.3a, b. Budynek po zawaleniu jego części — przypadek nr 3 [2]

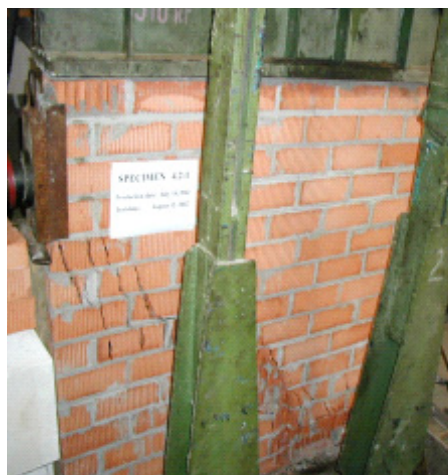
W trakcie realizacji międzynarodowego grantu INTAS 00-0600 wykonano pomiary wytrzymałości muru na ścinanie [14]. Przygotowane próbki (modele) ścian rozdzielono na dwie serie. Próbkę pierwszej serii badano na działanie stopniowo zwiększającej się poziomej siły P , przyłożonej do powierzchni ściany w górnej jej części na trzech wierzchnich warstwach cegieł z minimalnym dodatkowym pionowym obciążeniem zrealizowanym za pomocą stalowej belki, niezbędnym dla

zapobieżenia obrotu ściany w swojej płaszczyźnie. W odróżnieniu od modeli ściany pierwszej serii, modele ściany serii drugiej obciążone były, oprócz siły poziomej P , pionowym równomiernie rozłożonym obciążeniem q równym 20% niszczonego ściskającego obciążenia f_{vk0} na tę ścianę. Modele ściany serii pierwszej uległy uszkodzeniu wzdłuż zygzakowatego nachylonego do podstawy ściany pęknięcia, przechodzącego po przekątnej konstrukcji, łączącego punkt przyłożenia poziomego obciążenia i pionowej prawej podpory (rys. 3.4a). Próbkę ściany drugiej serii, badane na łączne działanie poziomego i pionowego obciążenia, ulegały zniszczeniu również wzdłuż nachylonego do podstawy ściany pęknięcia, łączącego poziomą podporę i punkt przyłożenia poziomej siły (rys. 3.4b). Jednak w tym przypadku powstawanie pionowych spękań i lokalne niszczenie przy poziomej podporze było bardziej wyraźne.

Rys. 3.4. Charakter uszkodzenia badanych modeli ściany: a) bez pionowych obciążeń ściskających mur; b) przy pionowych obciążeniach ściskających

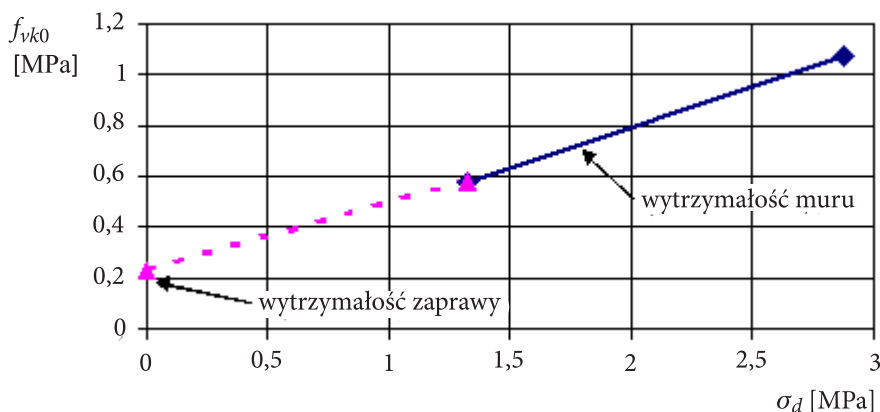
Wyniki doświadczeń pozwoliły na skonstruowanie eksperymentalnej zależności wytrzymałości muru, wykonanego z cegły ceramicznej o otworach pionowych, na ścinanie od wielkości pionowego obciążenia ściskającego w warunkach płaskiego stanu naprężenia. Zależność tę przedstawiono na rysunku 3.5.

Jak wynika z tego wykresu, wytrzymałość muru na ścinanie w zależności od poziomu naprężeń ściskających, nieprzewyższających 0,3 wytrzymałości muru na ściskanie, jest praktycznie liniowa. Stąd, dla oszacowania wytrzymałości muru na ścinanie w badanym zakresie obciążeń, przyjęto następującą zależność:

Rys. 3.5. Zależność empiryczna nośności muru na ścinanie w zależności od poziomu naprężeń ściskających [14]

Uzyskane na drodze empirycznej równanie (6) jest zbieżne z równaniem (5) przedstawionym w normie EC6.

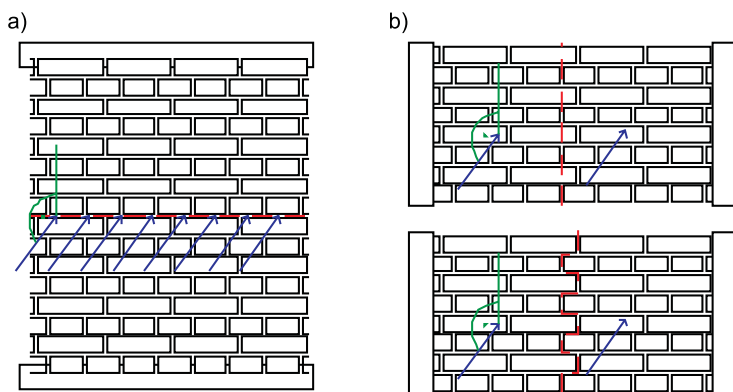
- prostopadle do lica ściany, wzdłuż spoin wspornych (rys. 3.6a), prostopadle do spoin wspornych (rys. 3.6b),
- w płaszczyźnie ściany, wzdłuż spoin wspornych (rys. 3.7a), prostopadle do spoin wspornych (rys. 3.7b).

Rys. 3.6. Uszkodzenie muru podczas rozciągania przy zginaniu prostopadłym do lica muru:
a) wzdłuż spoin wspornych; b) prostopadle do spoin wspornych
