Patrycja PARTYKA, Katedra Inżynierii Materiałowej, Wyższa Szkoła Inżynierii Dentystycznej, Ustroń;

Maciej HAJDUGA, Katedra Inżynierii Materiałowej, Akademia Techniczno-Humanistyczna, Bielsko-Biała; Wyższa Szkoła Inżynierii Dentystycznej, Ustroń

OCENA STRUKTURALNA WYBRANYCH STOPÓW Cr-Ni NA PODSTAWIE BADAŃ METALOGRAFICZNYCH

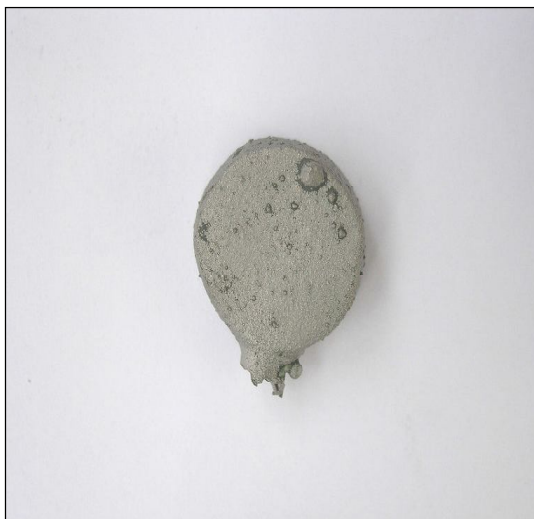
Rys.1. Próbkę ze stopu Wirocer plus

Struktura na rys.1 charakteryzuje się brakiem pewnych części lub niepełnym ich odtworzeniem. Tego typu wada zwana jest *niedolewem* i tworzy się w skutek niepełnego wypełnienia formy ciekłym metalem. Na jej powstanie mogą mieć wpływ takie czynniki jak: lejność stopu, temperatura ciekłego metalu, obecność tlenków metali w stopie, nieprawidłowe

Na lejność stopu znaczny wpływ ma skład chemiczny stopu i temperatura zalewania form. Im lepsza lejność stopu, tym mniejsza skłonność do nieprawidłowego zapełnienia formy i niedokładnego odwzorowania jej kształtów [8]. Skłonność do tworzenia się niedolewów maleje wraz ze wzrostem temperatury ciekłego stopu metalu. Ilość tlenków powstałych w trakcie wytopu lub podczas zalewania form prowadzi do obniżenia lejności.

Aby uniknąć powstawania niedolewów należy zachować odpowiednią szybkość podnoszenia się poziomu metalu w formie np. poprzez dobór właściwych wlewów doprowadzających oraz odpowiednie ułożenie odlewanych przedmiotów, a także zadbać o zachowanie odpowiednich czynników i parametrów procesu jak temperatura zalewania, odpowiedni skład chemiczny stopu oraz staranne przygotowanie form do zalewania [8].

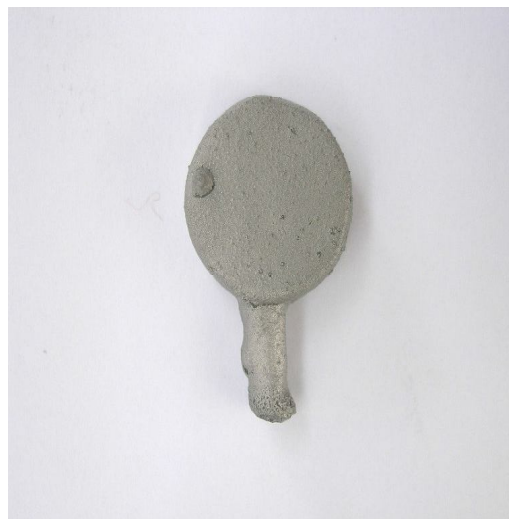
Rys.2. Próbkę ze stopu Heraenium NA

Na wszystkich badanych próbkach możemy stwierdzić obecność *pęcherzy gazowych* (rys.2). Powstają one wówczas, gdy gazy wydzielające się po zalaniu formy oraz zassane powietrze przenikają do metalu i nie mogą przemieścić się przez krzepnący odlew [9]. Mogą się one utworzyć także, gdy na powierzchni formy znajdują się jakiegokolwiek elementy gazotwórcze lub gdy masa formierska jest zbyt wilgotna, niedostatecznie przepuszczalna, o dużej higroskopijności w stanie wysuszonym, posiada nadmierną ilość składników gazotwórczych. Pęcherze mogą występować z powodu nieprawidłowo wykonanego lub źle funkcjonującego układu wlewowego, powodującego zbyt burzliwe wpływanie metalu do wnęki formy.

Nie zachowanie absolutnej próżni w trakcie rozrabiania masy osłaniającej z płynem najprawdopodobniej odzwierciedliło się w postaci powstawania pęcherzy gazowych w badanych próbkach. Należy zwracać szczególną uwagę na właściwą procedurę przygotowania masy ogniotrwałej.

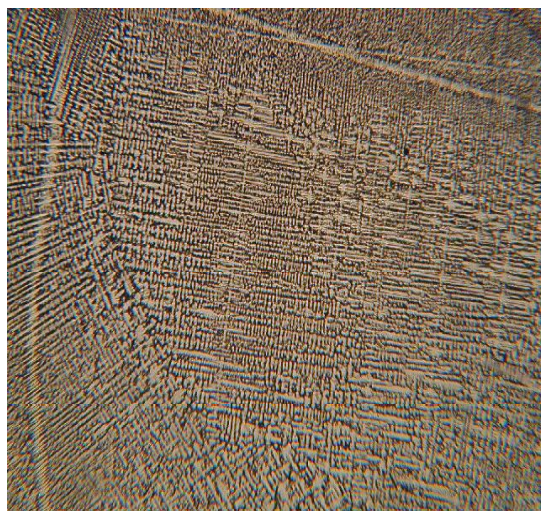
Rys.3. Materiał Magnum AN,
traw. Mi17Cu, pow. 20x

Badania makroskopowe stopów przy użyciu mikroskopu optycznego w powiększeniu 20x umożliwiło identyfikację struktury pierwotnej stopów. Widoczne stały się takie elementy struktury jak *osie dendrytów* (rys.3), jeszcze bardziej zauważalne stały się granice ziarn (rys.4). Segregacja dendrytyczna powstaje w wyniku nierównomiernego rozpuszczenia się w metalu niektórych zanieczyszczeń [10]. Zmniejsza ją wyżarzanie ujednorodniając. Podczas tego procesu zmniejsza się twardość i jego ustabilizowanie sygnalizuje zakończenie procesu.

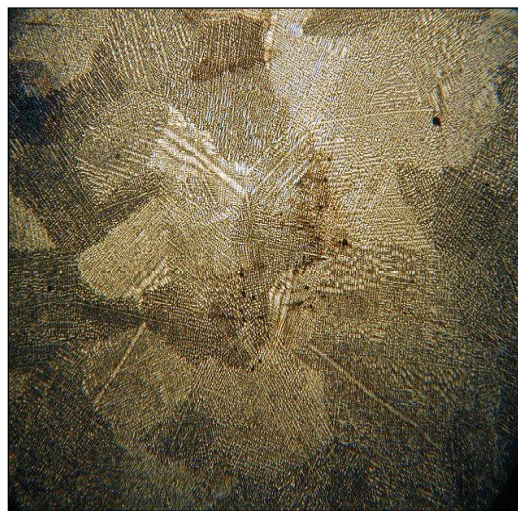
Rys.4. Materiał Wirocer,
traw. Mi17Cu, pow. 10x
