## Przedzamcze zachodnie zamku w Kowalewie Pomorskim w świetle badań nieinwazyjnych i archeologiczno-architektonicznych

### West bailey of the castle in Kowalewo Pomorskie in light of non-invasive and archaeological-architectonic research

**Cytowanie / Citation:** Wiewióra M., Misiewicz K., Wasik B., Małkowski W. West bailey of the castle in Kowalewo Pomorskie in light of non-invasive and archaeological-architectonic research. *Wiadomości Konserwatorskie – Journal of Heritage Conservation* 2017;51:42-52

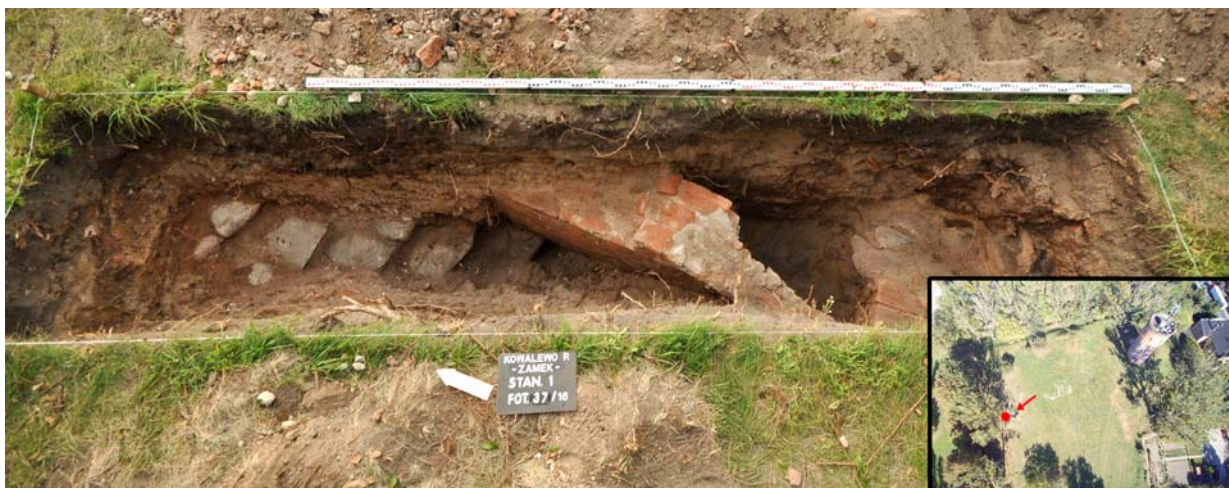
Ryc. 4. Wykop nr 26 – ściana budynku i schodu (fot. B. Wasik)

Fig. 4. Dig no 26 – building wall and stairs (photo: B. Wasik)

The most interesting anomaly registered during the magnetometric prospection and confirmed by electrical resistivity measurements, which was located in the southern section of the bailey, was verified by marking out the survey dig no 26. Geophysical research revealed details of the outline of a rectangular building measuring about 4.5 × 10 m with a rectangular annexe on the south side (fig. 1). During archaeological excavations a brick wall was discovered, probably of a late-medieval building with well-preserved stone stairs (fig. 4). On the basis of survey observation the object can be reconstructed as having a cellar, with a ground floor built using the timber

framework construction which is indicated by a large amount of burnt timber and pugging. The entrance to the cellar in the form of uncovered stairs was located by the west gable wall of the building<sup>24</sup>.

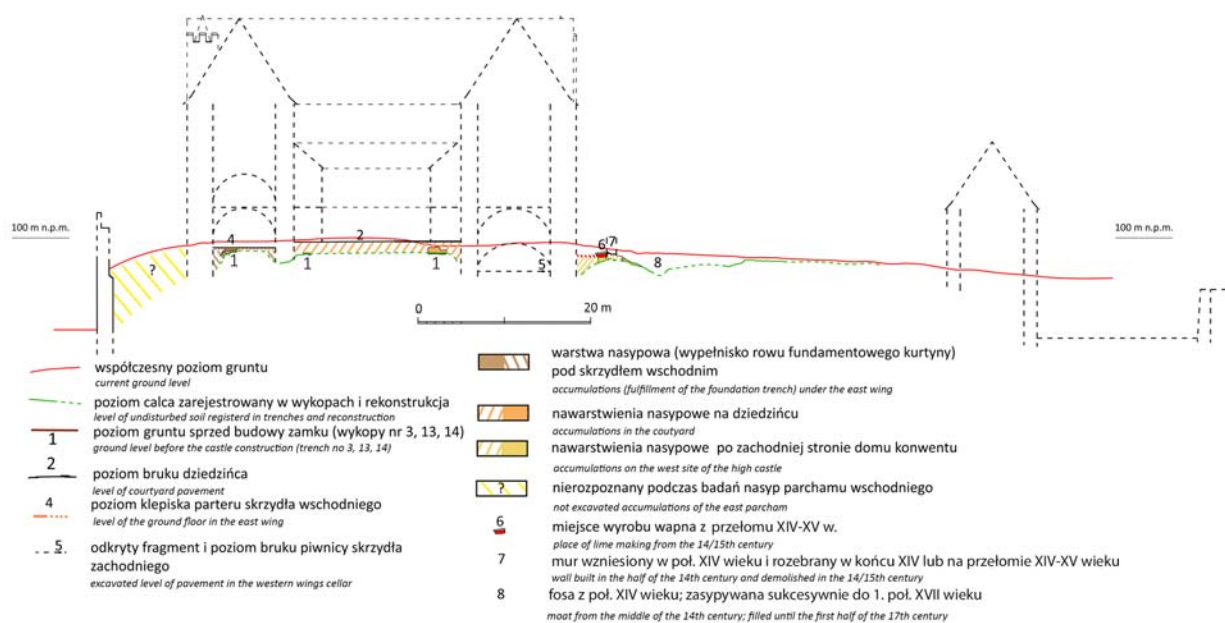
Ryc. 6. Przekrój wschód zachód z widokiem na południe przez przedzamcze zachodnie i do konwentu z zaznaczeniem nasypów budowlanych (oprac. B. Wasik)

Fig. 6. Cross section east-west with a view to the south via the west bailey and to the chapter with marked building embankments (prep. by B. Wasik)

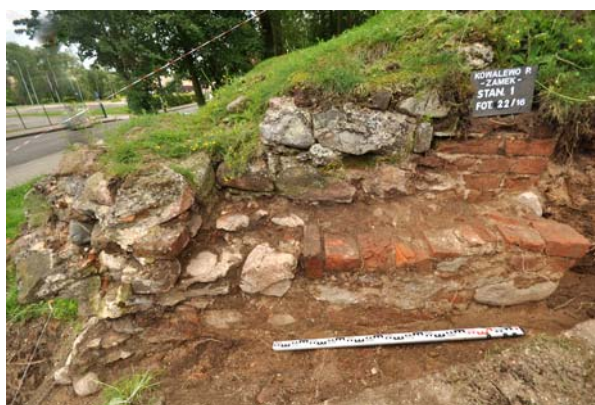
Ryc. 8. Relikt czoła przypory pierwszej fazy (fot. B. Wasik)

Fig. 8. Relics of the face of the first-stage buttress (photo: B. Wasik)
