Wybrane metody diagnostyczne spoza obszaru klasyki badań niszczących i nieniszczących.

Stale dla transportu i energetyki. Degradacja materiału elementu i jego struktury początkowej w zakresie SHM, NDT

Zbigniew Hilary Żurek

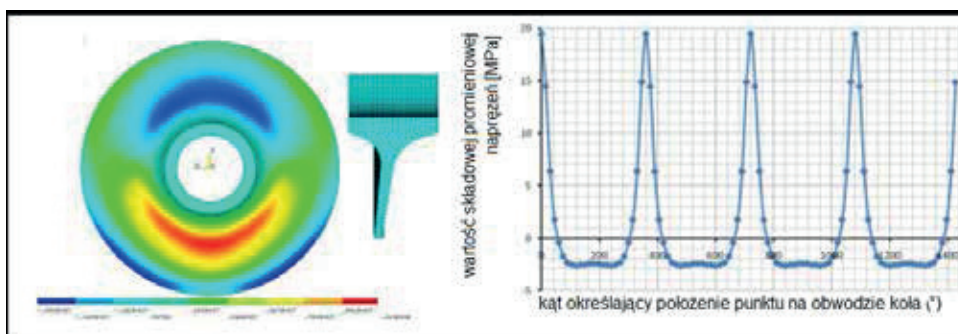
Rys. 1. Obraz rozkładu składowej promieniowej naprężenia w tarczy płaskiej oraz wykres przebiegu zmian wartości składowej promieniowej w funkcji obrotu

jak i czasookresu działania siły można optymalizować proces obciążenia (rys. 1, 2). Najczęściej stosowanym przebiegiem obciążeń zmęczeniowych jest przebieg wahadłowy o współczynniku amplitudy cyklu równym $R = \sigma_{\min} / \sigma_{\max} = 1$. Przebieg wahadłowy zbliżony do pokazanego na rysunku (rys. 2) zastosowano mechanicznie na próbkach klepsydrycznych. Badania prowadzono w ramach grantu własnego [3]. Badania ulokowano w Zakładzie Wytrzymałości Materiałów IPPT PAN kierowanym przez Profesora Lecha Dietricha [4, 5, 6].

Jak obserwujemy na rysunkach (rys. 1, rys. 2), charakter obciążenia możemy regulować w pewnym w zakresie samą

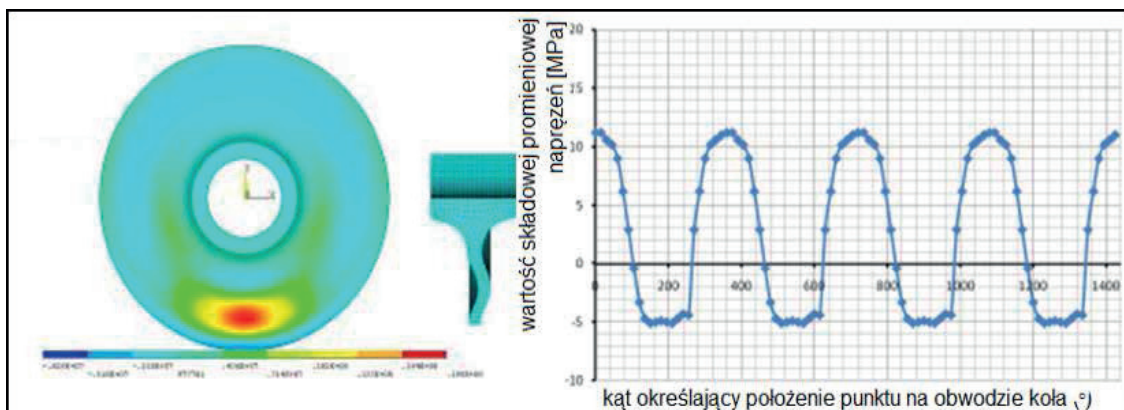
Rys. 2. Obraz rozkładu składowej promieniowej naprężenia w tarczy falistej oraz wykres przebiegu zmian wartości składowej promieniowej w funkcji obrotu

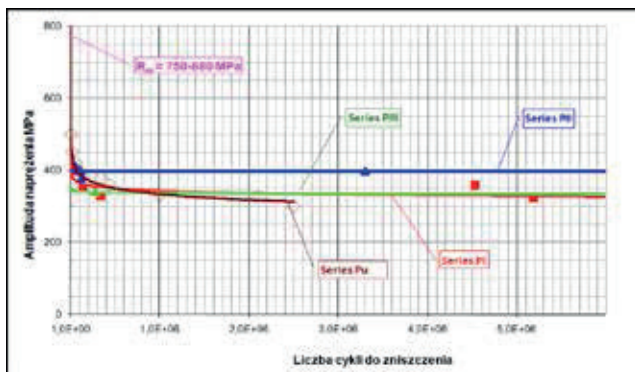
Rys. 5. Krzywa Wöhlera dla próbek serii P (producenci PI, PII, PIII) i próbek serii Pu

Ze względu na charakter zmęczenia (rys. 5) materiału (tabela 4, 5) próbki zaszeregowano do trzech grup [prace badawcze

IPPT PAN, 2, 3]. Do pierwszej grupy zaliczono próbki P4, P6, P7, P9, P10 i P11 (kolor czerwony). Do drugiej grupy zaliczono próbki P1, P2, P3 i P5 (kolor niebieski). Trzecią grupę stanowią dwie próbki P8 i P12 (kolor zielony). Dla zobrazowania różnic w parametrach mechanicznych materiału przedstawiono przykłady dla wybranych próbek w grupach, jak pokazano na rysunkach (rys. 6, 7, 8).

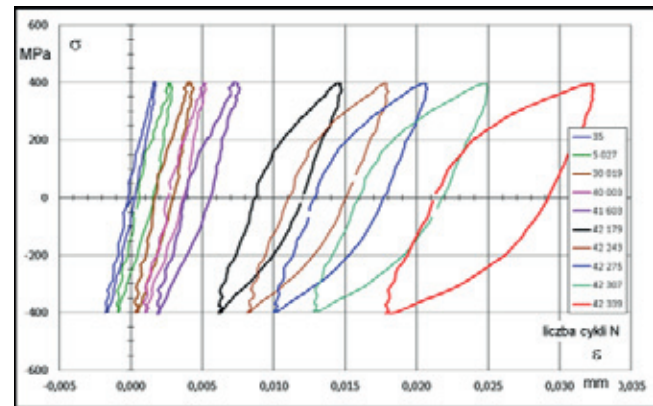
Rys. 6. Zmiany ϵ_m i ϵ_a dla próbki P6 w funkcji liczby cykli oraz pętle histerezy próbki P6 dla wybranych cykli (rys. 3 b)

Informacji, których brak na krzywych Wöhlera, można się doszukać w przebiegach odkształceń dwu – (i wielosiowych) pokazanych na powyższych rysunkach (rys. 6, 7, 8)

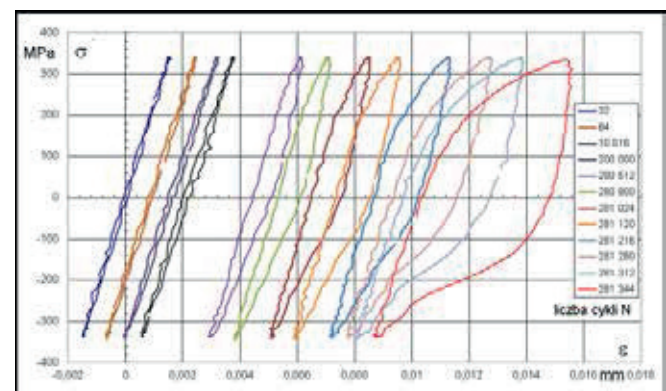
Rys. 8. Zmiany ϵ_m i ϵ_a dla próbki P8 w funkcji liczby cykli oraz pętle histerezy próbki P8 dla wybranych cykli

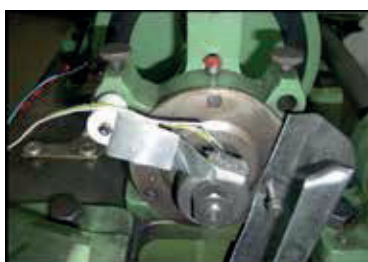
Rys. 19. Podczas pomiaru składowej natężenia pola magnetycznego H_t

Fotografia z wycinka warstwy wierzchniej i podpowierzchniowej odzwierciedla stan obraca składowej pola magnetycznego (rys. 19, 20)

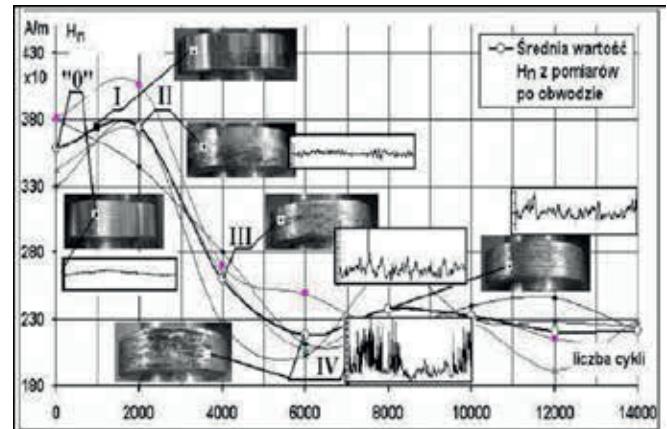
Rys. 20. Korelacje pomiędzy składową normalną a stanem powierzchni krążka opisanym składową styczną natężenia pola magnetycznego

Szczegółowy obraz powierzchni z fotografii wycinka (rys. 21) jest trudny do analizy, przebiegi zmian rejestrowanego pola magnetycznego uwidaczniają związek ze stanem powierzchni (rys. 20).

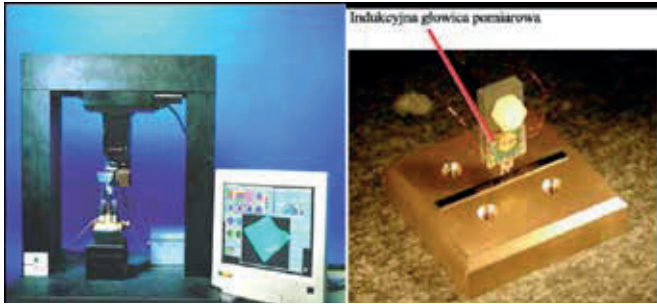
Rys. 22. Stanowisko BEMI – Barkhausen Eddy Current Microscope izfp

badania materiału obręczy stalowych kół jezdnych lokomotywy. Pomiar zmian magnetycznych stali obręczy wykonane były mikroskopem BEMI (*Barkhausen Noise and Eddy Current Microscope*) zbudowanym i znajdującym się w IZPF, skanującym powierzchnię ze skokiem o dokładności mikrometrycznej (rys. 22) Badania wykonano na próbkach badanych uprzednio na stanowisku AMSLER na wydziale transportu Politechniki Śląskiej [2, 9, 10, 11].

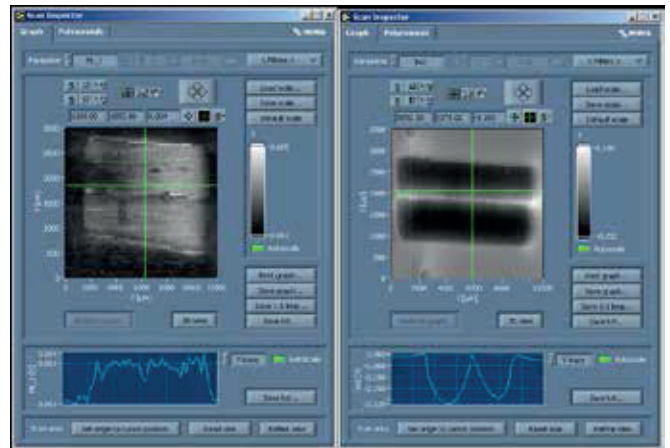
Rys. 24. Wyniki skanowania zglądu

pokazano na rysunku od 24. Badania wiroprowdowe są badaniami szeroko rozpowszechnionymi w technikach NDT.

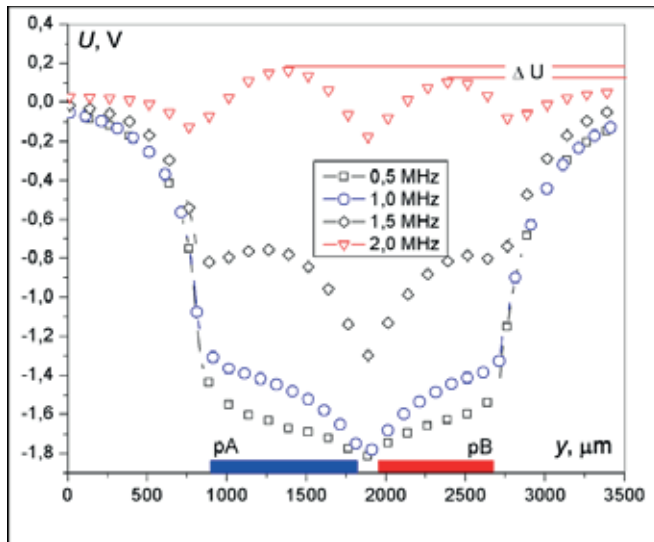
Rys. 32. Przebieg napięcia sondy wiroprowadowej na szerokości próbek z rysunku 29

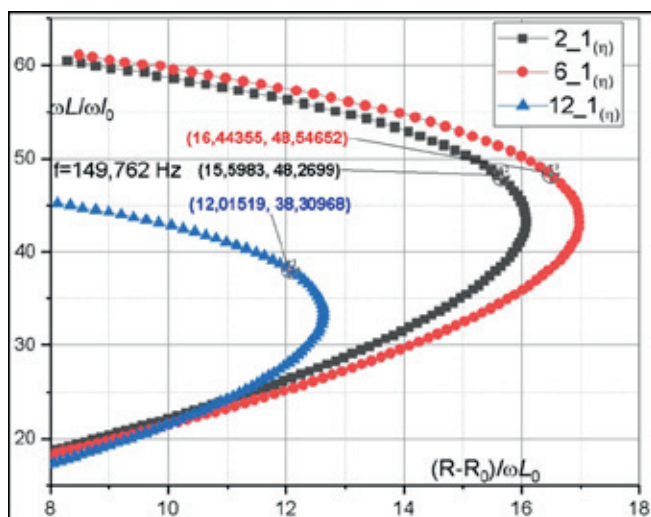
Rys. 45 Porównanie materiału łopatek eksploatowanych z rzędu 2, 6, 12

Jak poniżej przedstawiono rozkład składowych dla zależności f/f_s . Pokazany materiał austenityczny wykazuje różne wartości i kierunki zmian składowych impedancji (rys. 44, 45).

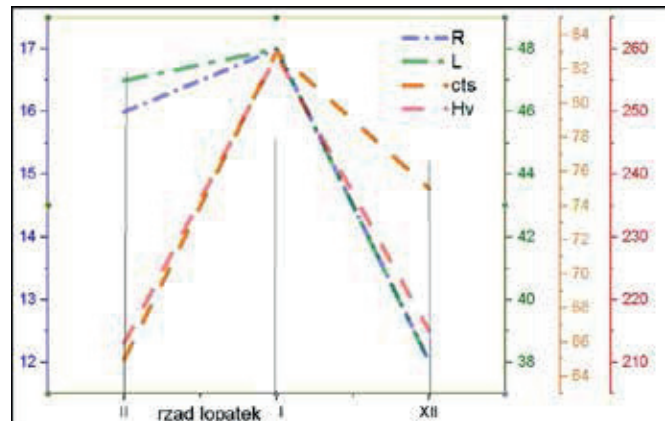
Rys. 47. Porównanie wyników na tle pomierzonej mikrotwardości z kwadratem szerokości linii dyfrakcyjnych cts
