The Analyses of Rural Landscape with the Use of Historical Materials on the Examples of Suburban Villages of Wrocław

Liliana Serafin, Irena Niedźwiecka-Filipiak

Key words: rural landscape, sector analysis of landscape interiors, suburbs

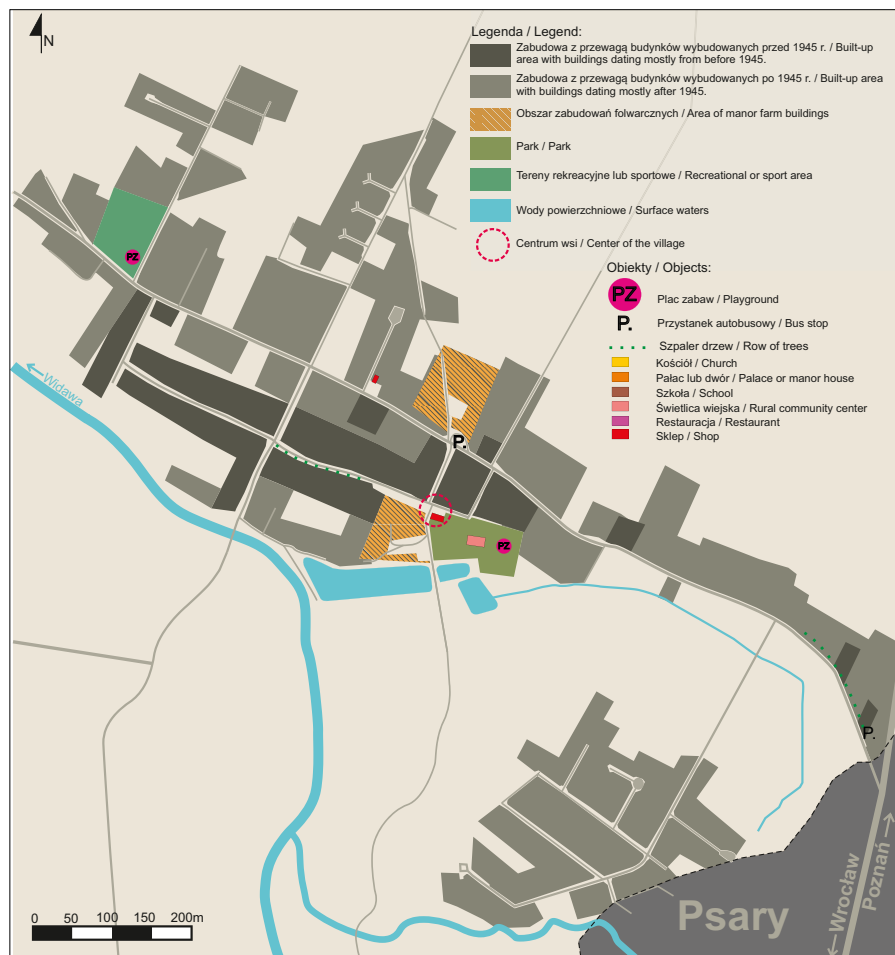
Fig. 3. Functional-spatial layout of the village of Szymanów in 2015

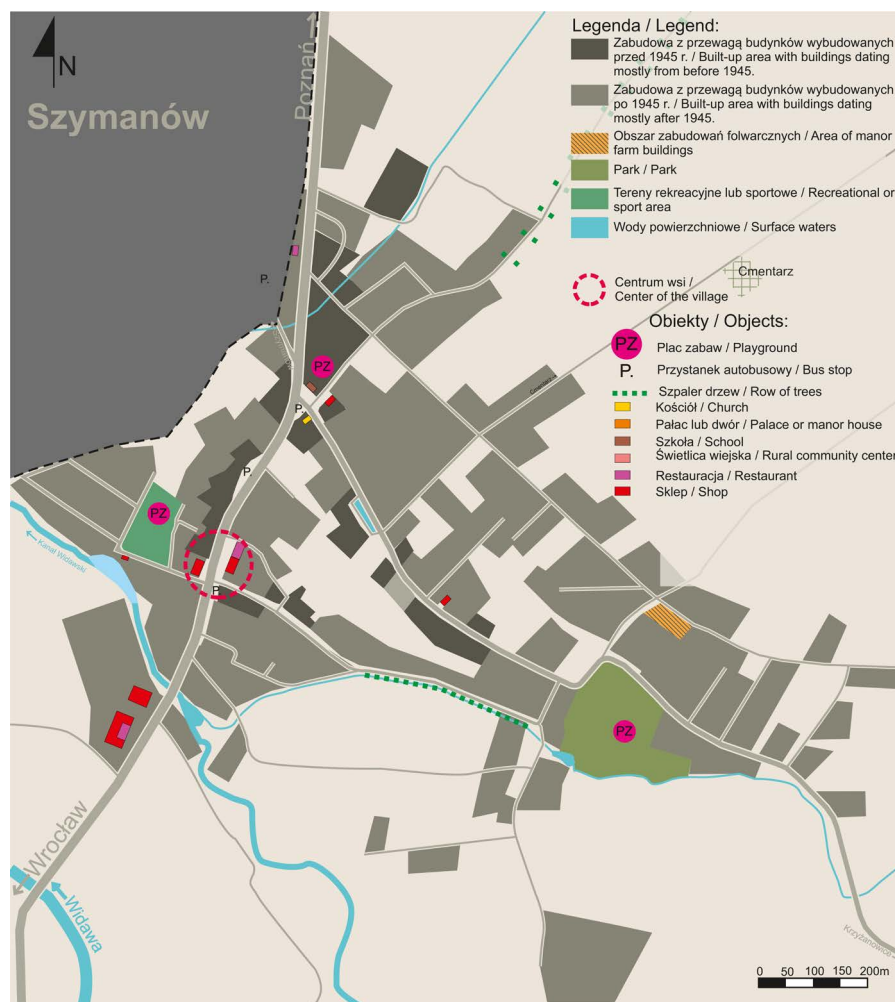
Fig. 5. Functional-spatial layout of the village of Psary in 2015

(Fig. 4 and 5). It is a square where the most important buildings in the old days were the church with its accompanying taverns (gasthaus), shops and the local school. After 1945, the polarizing function of the center was performed by a shopping pavilion built at the site of the church, demolished in the 70s of the twentieth century. A few years ago, an expansion to this building was made and

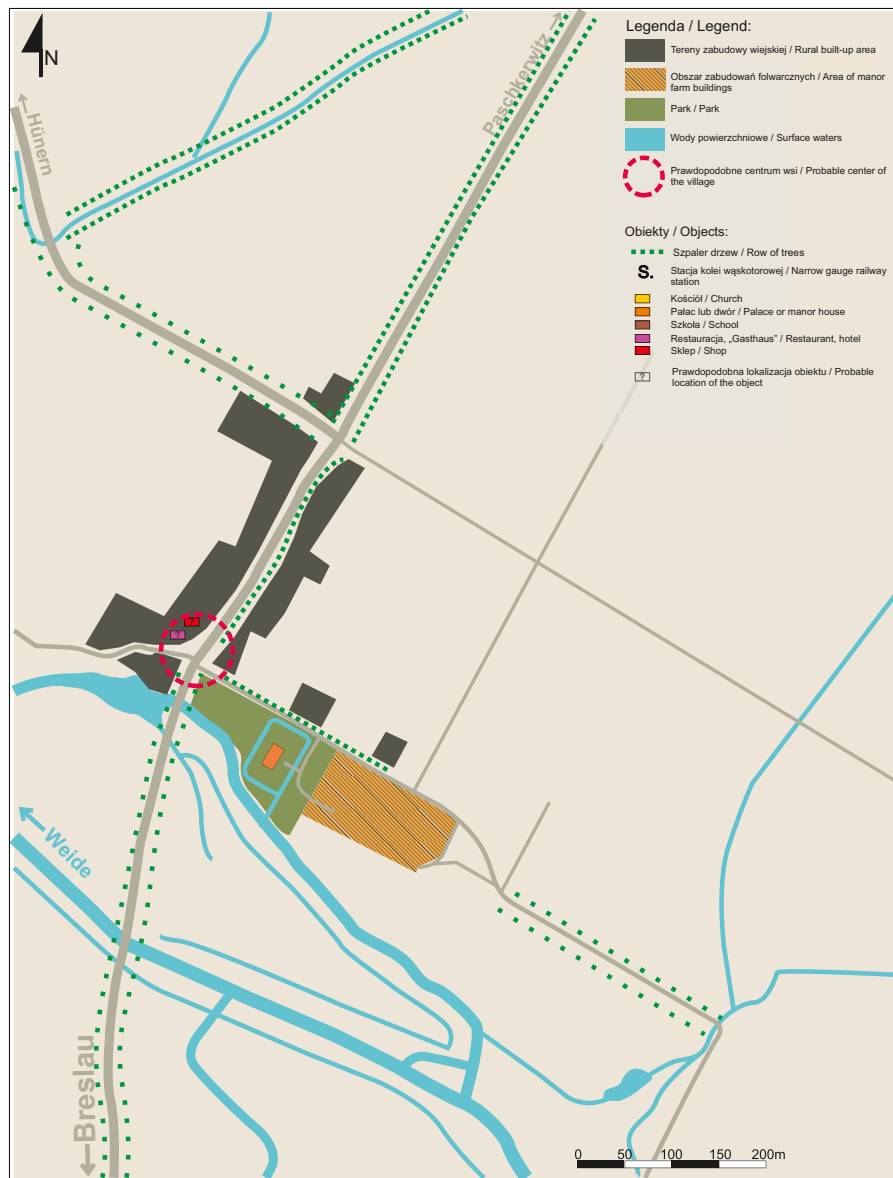
Fig. 6. Functional-spatial layout of the village of Krzyżanowice (Weidebrück) in 1942

All the three selected sites are now multistreet villages. Until 1945 Szymanów and Krzyżanowice were linear villages with a grange (Fig. 2, 4, 6). Each of them is located in the vicinity of the river Widawa, which has been used in various ways by the residents of each settlement. In the village of Psary the oxbow lakes were used to organize recreational areas. In Szymanowie there was a number of fish ponds, part of which were compositionally included into the palace park. Krzyżanowice, in turn, used the river as the base for creating a mill-race with a mill, from which water was also used for the

a hotel with a restaurant were added to its original structure. The role of the building is further reinforced by other shops and services located at the square e.g. a hairdresser. It can be said that in Szymanów the former center of the village was located at the crossroads by the school and the inn (Fig. 2). The school building does not stand any more, it has been demolished, but what used to be the inn now performs the function of a residential building. The center has moved to the square where the shopping area is around the park (Fig. 3). In the third village, the village of Krzyżanowice, until 1945 at the crossroads there used to be a square, it might have been the former village center (there is no clear confirmation about it). Today the center of the village focuses precisely at the site where at a small square there is a shop and a bus stop (Fig. 6 and 7).

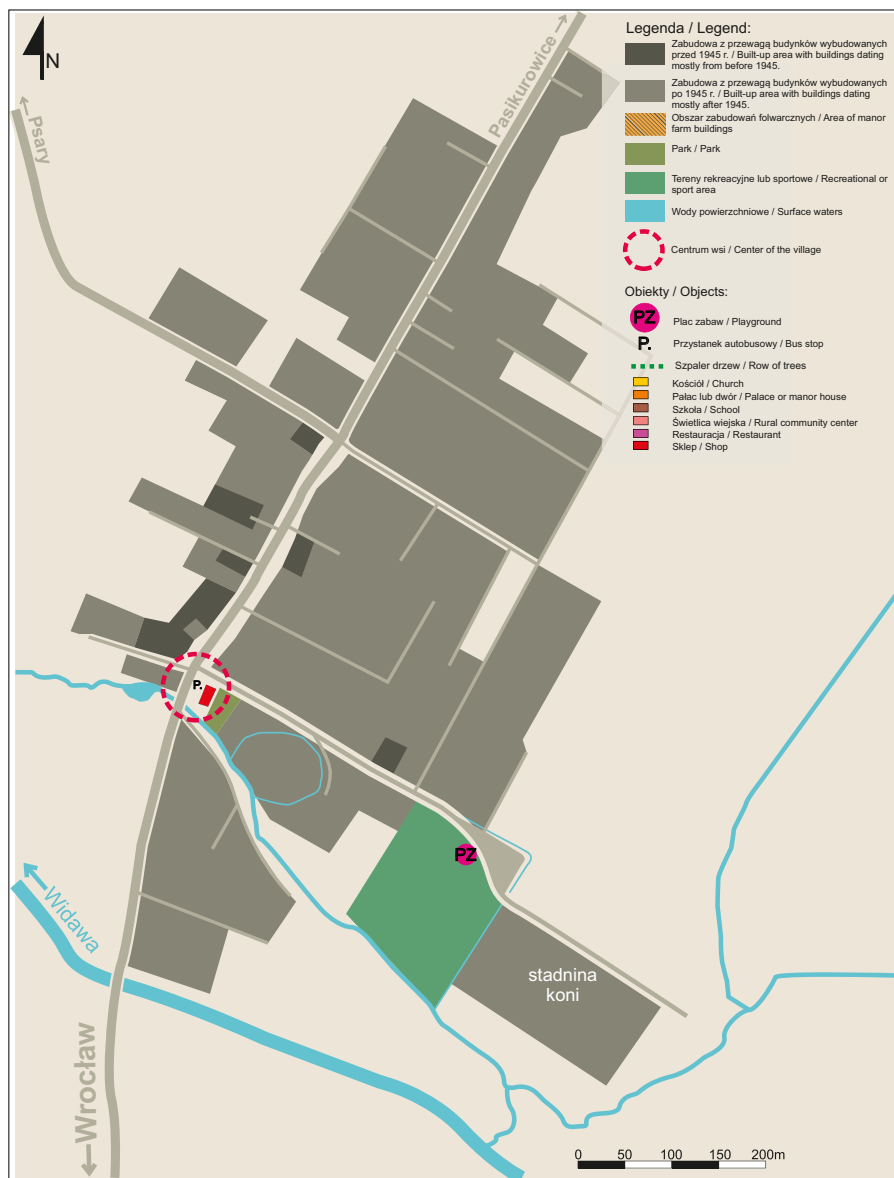
Fig. 7. Functional-spatial layout of the village of Krzyżanowice in 2015

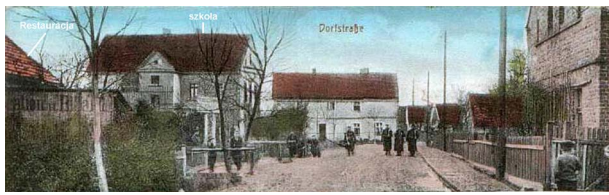
Fig. 8. The interior of Szymanów. A postcard from the beginning of 20th c. Source: www.dolny-slask.org

The interior in the postcard from the early twentieth century shows a fragment of the village of Szymanów with the village road "Dorfstrasse" as well as village houses. One of the buildings in the background is the former school (Fig. 8). The modern view of the interior shows the changes that have taken place over the period of approximately 100 years (Fig. 9). The school building has been demolished, the old inn with a veranda (on the left) is now a residential building, partly preserved are the gable fronted buildings on the right hand side, but these have been modified. The fences have been changed with conifers introduced into the front gardens. The sidewalk on one side of the road and a row of lime trees have also survived. In order to compare the two interiors a sketch was made on the basis of the old postcards with an outline of the treetops as of during the leafy period making it possible to compare the pictures with the same state of greenery. The analysis of the percentage share of individual components in both views (Fig. 10, 11) showed a double increase over the period of

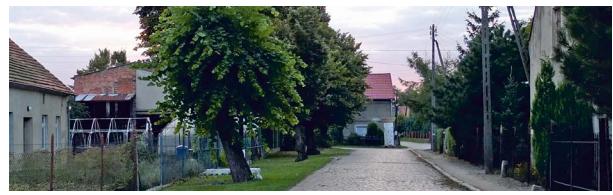
Fig. 9. The same picture of the village from 2013 (photo by I. Niedźwiecka, L. Serafin)

connected with the disappearance of the service buildings, which in the landscape interior of the twenty-first century do not exist. The school building from the early twentieth century no longer exists. Instead, there are now chaotically scattered farm buildings. The disappearance of the service buildings from the examined interior has also been caused by the changes in the function of the former inn building. Today it is used for residential purposes.

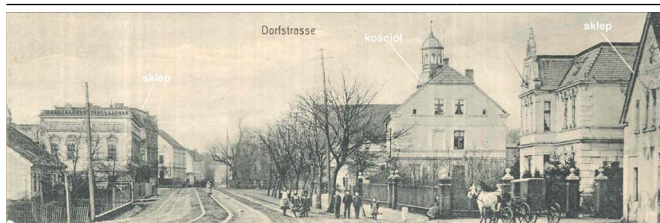
Fig. 15. The interior of Psary, postcard from the beginning of 20th c. Source: www.dolny-slask.org

The subsequent study was concerned with the center of the village Psary, which can be seen in the post-card from the early twentieth century and the same part of the village from 2015 (Fig. 15, 16). As in Szymanowie the analysis was performed in two stages, first in quantitative terms, then in compositional ones.

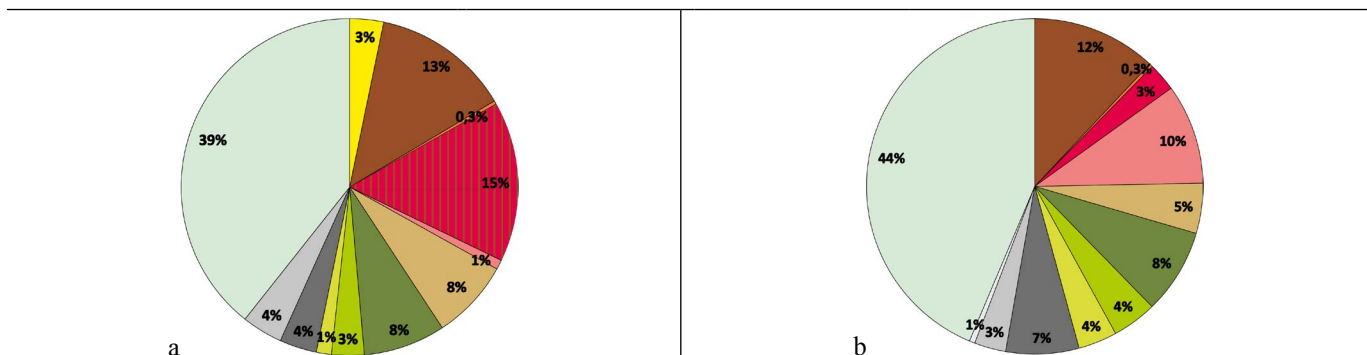
Fig. 19. Percentage share of functions in the interior view of Psary a) beginning of 20th c. b) 2015
