BUDOWNICTWO Z ODPADÓW CERAMICZNYCH NA BIAŁOSTOCCZYŹNIE CZĘŚĆ 1. BUDYNKI ZE STŁUCZONYCH DACHÓWEK W CZARNEJ WSI KOŚCIELNEJ

Julianna Ciecuch¹, Paweł Gołębiowski¹, Jarosław Szewczyk²

BUILDINGS MADE OF CERAMIC WASTE IN THE REGION OF BIAŁYSTOK PART 1. WASTE TILE-MADE BUILDINGS IN CZARNA WIEŚ KOŚCIELNA

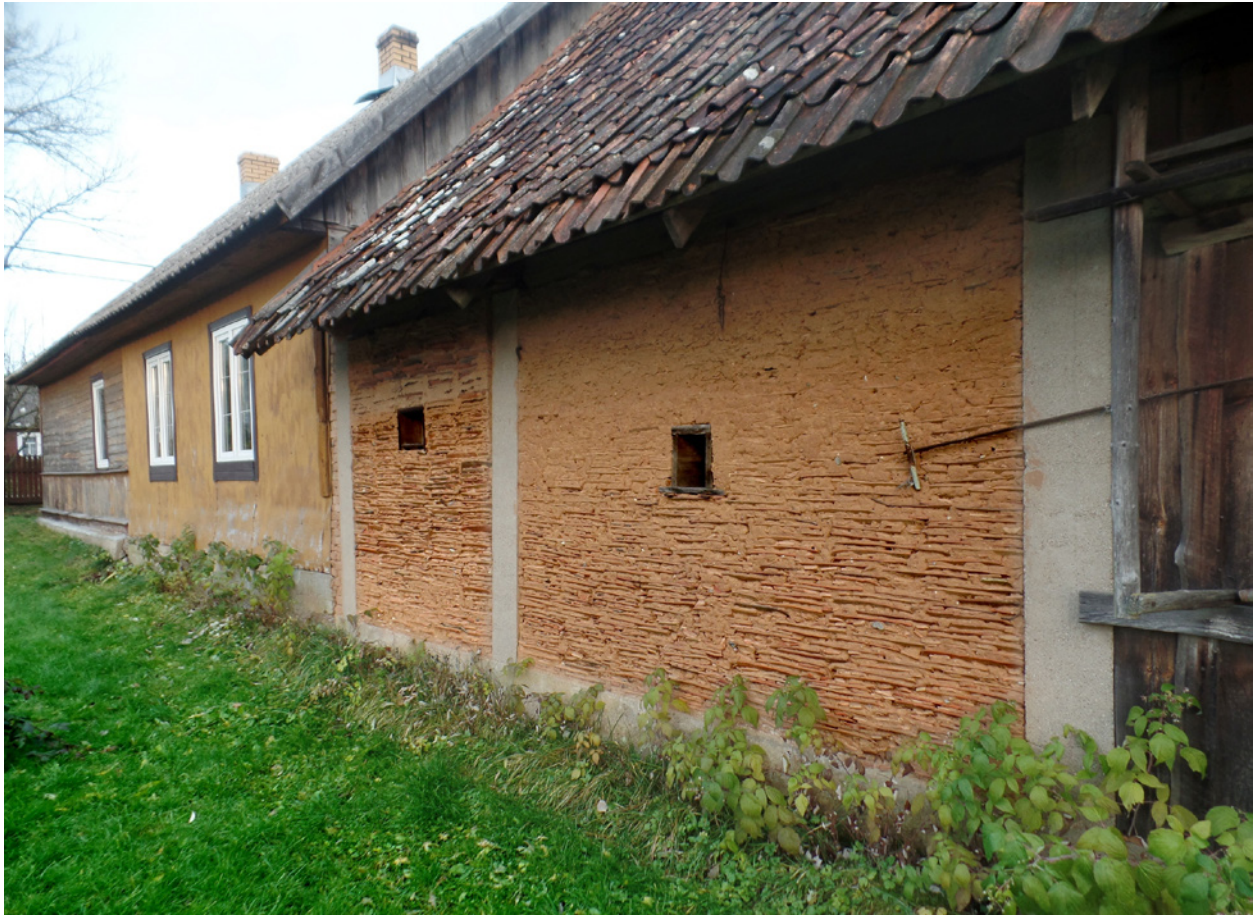
Ryc. 1. Dobudówka gospodarcza do domu w Czarnej Wsi Kościelnej przy ulicy Pięknej 1; fot. J. Ciecuch & P. Gołębiewski, 2016
Fig. 1. An outhouse in Czarna Wieś Kościelna, 1 Piękna Str.; photo by J. Ciecuch & P. Gołębiewski, 2016

znajduje się niewielka, niska przysadzista dobudówka o konstrukcji żelbetowej słupowej, z wypełnieniem pól między tymi słupami murem z dachówkowych skorup spajanych zaprawą glinianą (część ścian jest wszakże wymurowana z pustaków cementowych). Mur dachówkowy jest bardzo starannie wykonany i pozostaje w znakomitej kondycji technicznej. Cała zaś dobudówka kryta jest również dachówką (esówką), tak iż dachówka stanowi *gros* materiału budulcowego tego obiektu. Nie uzyskano informacji o datowaniu obiektu (prawdopodobnie pochodzi on z drugiej połowy XX wieku).

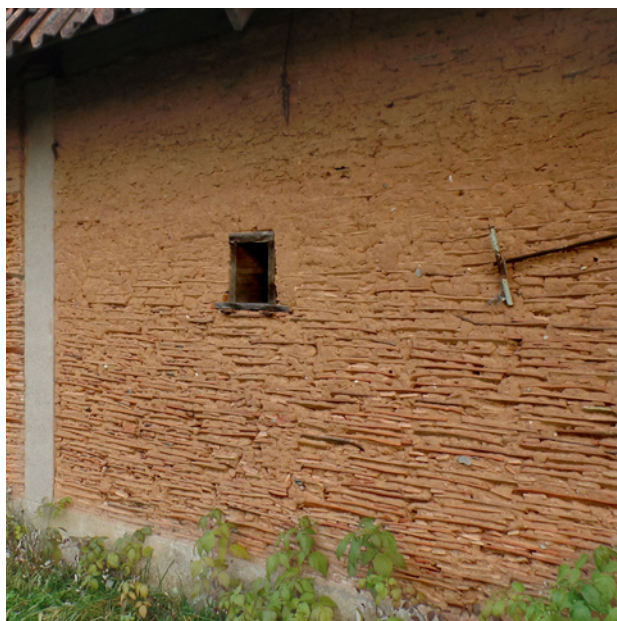
Ryc. 2. Dobudówka gospodarcza w Czarnej Wsi Kościelnej przy ulicy Pięknej 1; fot. J. Ciecuch & P. Gołębiewski, 2016
Fig. 2. An outhouse in Czarna Wieś Kościelna, 1 Piękna Str.; photo by J. Ciecuch & P. Gołębiewski, 2016

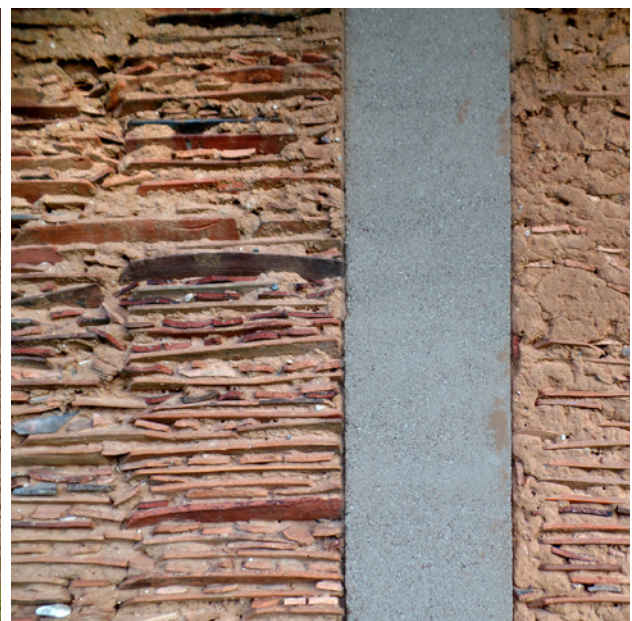
Ryc. 3. Fragment ściany dobudówki w Czarnej Wsi Kościelnej przy ulicy Pięknej 1; fot. J. Ciecuch & P. Gołębiewski, 2016
Fig. 3. A piece of wall construction of the outhouse in Czarna Wieś Kościelna, 1 Piękna Str.; photo by J. Ciecuch & P. Gołębiewski, 2016

Wzniesienie takiej ściany musiało być bardzo pracochłonne z uwagi na rozdrobnienie i gęste ułożenie stłuczki dachówkowej, której dokładne spojenie z oczyszczoną glinianą zaprawą garncarską wymagało dużej staranności wykonawczej (przygotowanie takiej zaprawy również jest procesem pracochłonnym). Jednak pomimo upływu kilku dziesięcioleci od powstania obiektu nie widać tu oznak destrukcji, której wszak należałoby się spodziewać choćby dlatego, że dachówki są miejscami ułożone wbrew zasadom naturalnego spływu wód opadowych, mianowicie tak, iż woda opadowa zacieka po skłonach dachówek do wnętrza ściany (por. ryc. 4). Rzeczywiście, w takich partiach zaobserwowano nieco większą nierówność powierzchni ściany, powstałą wskutek zapoczątkowanych procesów erozyjnych (ryc. 3).

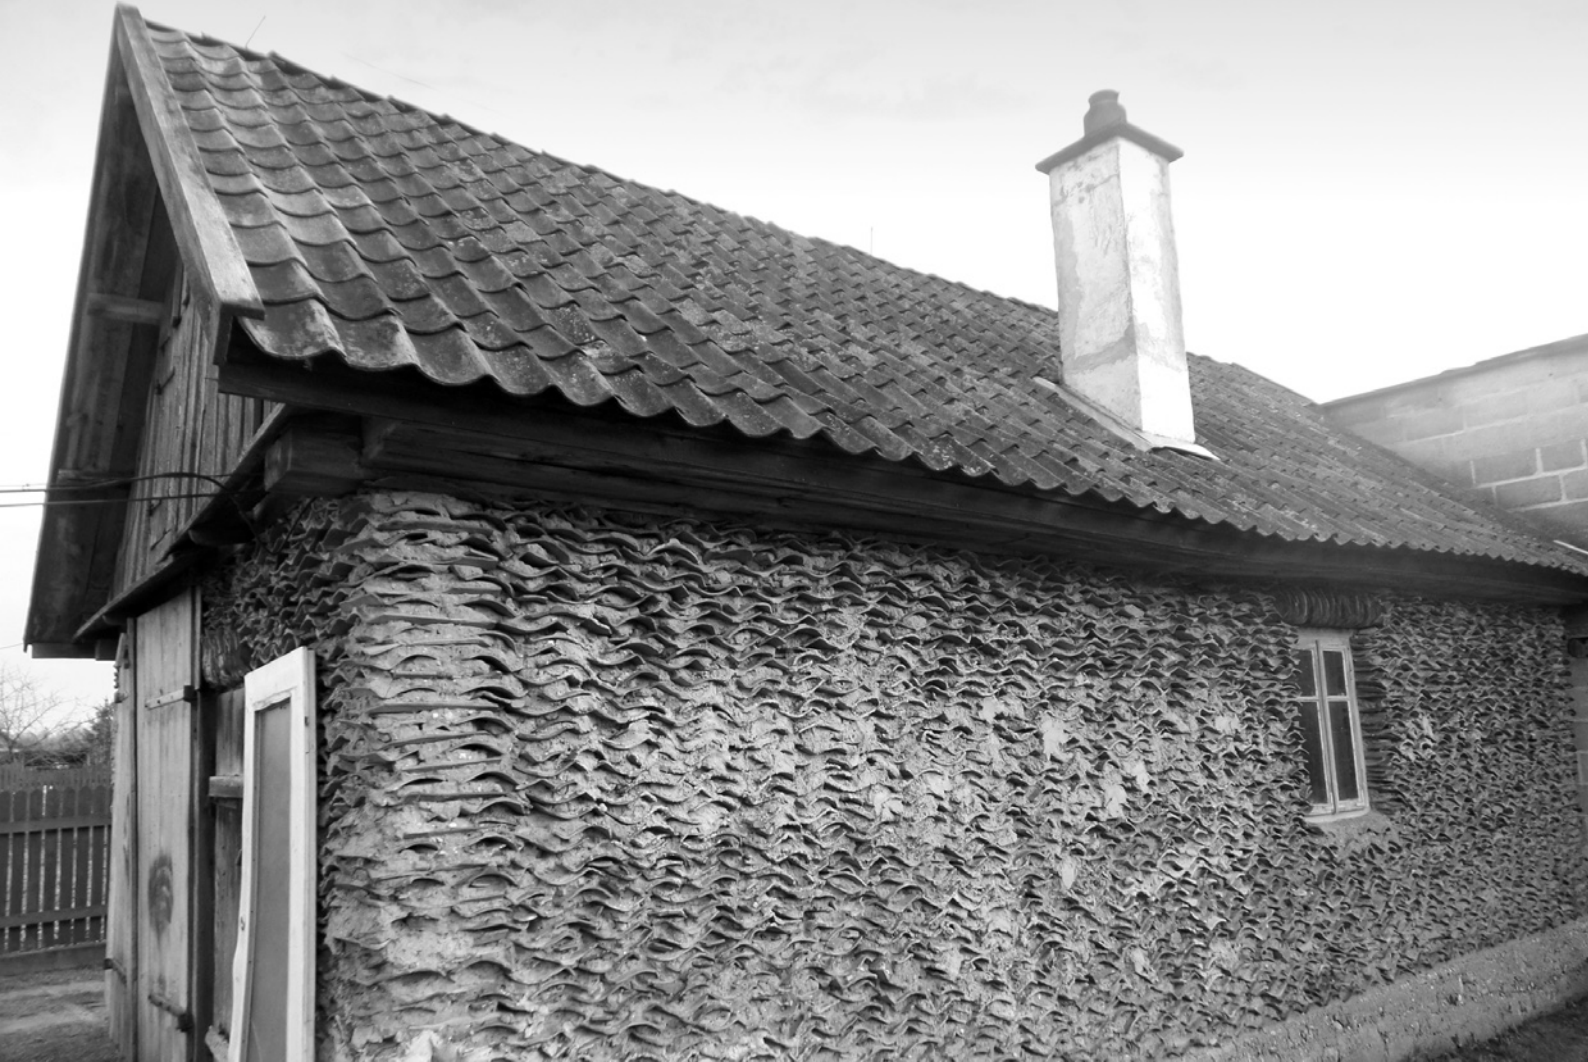
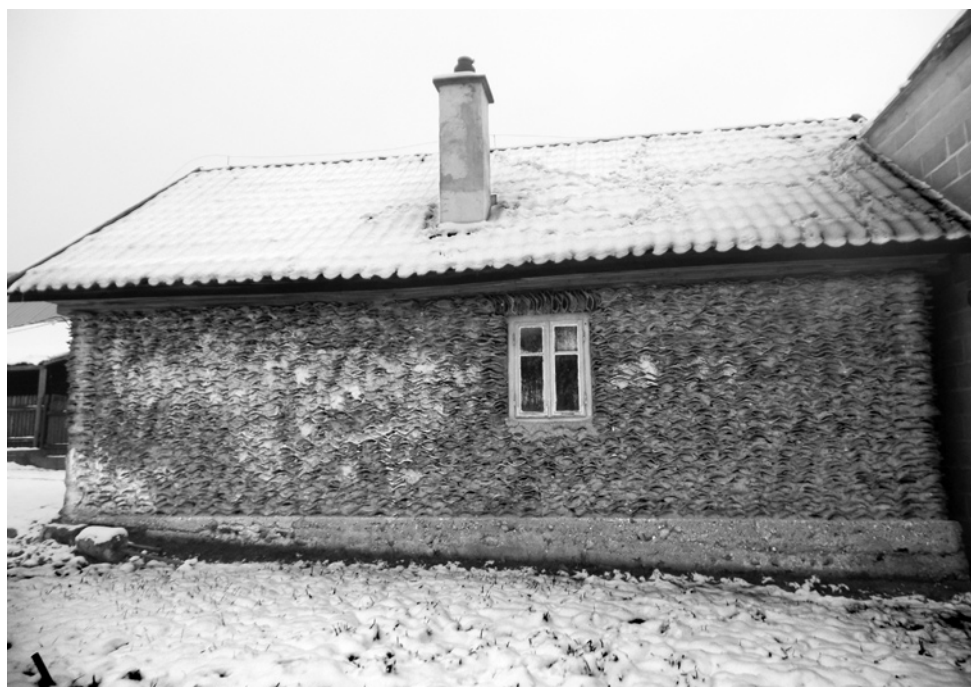
Ryc. 5. Jeden z budynków gospodarczych w Czarniej Wsi Kościelnej przy ulicy Pięknej 32a;
 fot. J. Ciecuch & P. Gołębiewski, 2016

Fig. 5. An outhouse in Czarna Wieś Kościelna, 32a Piękna Str.; photo by J. Ciecuch & P. Gołębiewski, 2016

Ryc. 6. Jeden z budynków gospodarczych w Czarniej Wsi Kościelnej przy ulicy Pięknej 32a; fot. J. Ciecuch & P. Gołębiewski, 2016

Pierwszy z nich (ryc. 5, 6), położony nieco dalej w głębi działki, ma wszystkie ściany z dachówek spajanych glinianą zaprawą garncarską i wydaje się połączony z nowszym budynkiem z pustaków, od którego jednak jest faktycznie oddzielony trzydziestocentymetrowym prześwitem. Ściany są grube, a dachówka ułożona linią wygięcia wzdłuż osi ściany, tak iż przy powierzchni ścian widać końce dachówek wystające pod kątem prostym, co częściowo neutralizuje problem zaciekania deszczu. W związku z tym dachówki są tu ułożone mniej gęsto niż we wcześniej omawianym budynku, a większą część ściany stanowi surowa glina (ryc. 7). Obiekt należałoby datować na pierwszą połowę XX wieku (prawdopodobnie na lata trzydzieste). O dość dawnej metryce świadczą nie tylko niuanse wykonawczo-konstrukcyjne, lecz także większy niż we wcześniej opisywanym budynku stopień wymycia glinianej zaprawy z lica ścian.

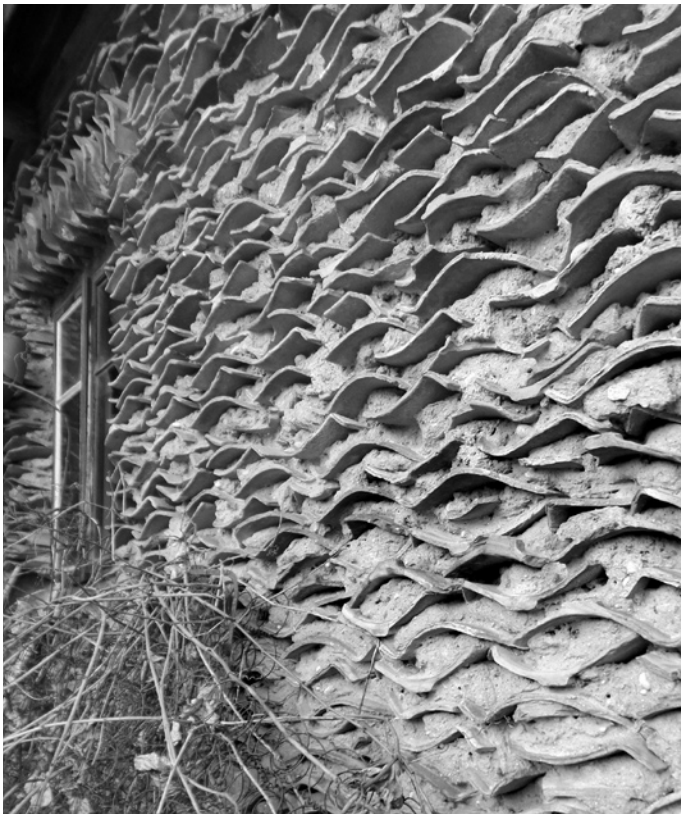
Ryc. 7. Fragment ściany budynku gospodarczego w Czarnej Wsi Kościelnej przy ulicy Pięknej 32a; fot. J. Ciecuch & P. Gołębiewski, 2016

Fig. 7. A piece of wall construction of the outhouse in Czarna Wieś Kościelna, 32a Piękna Str; photo by J. Ciecuch & P. Gołębiewski, 2016

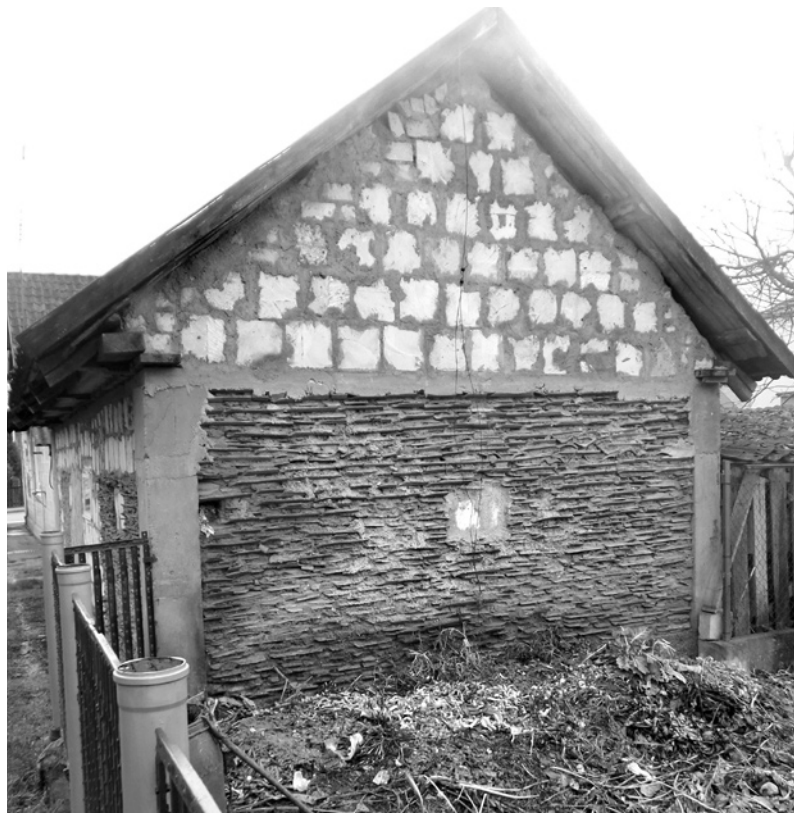
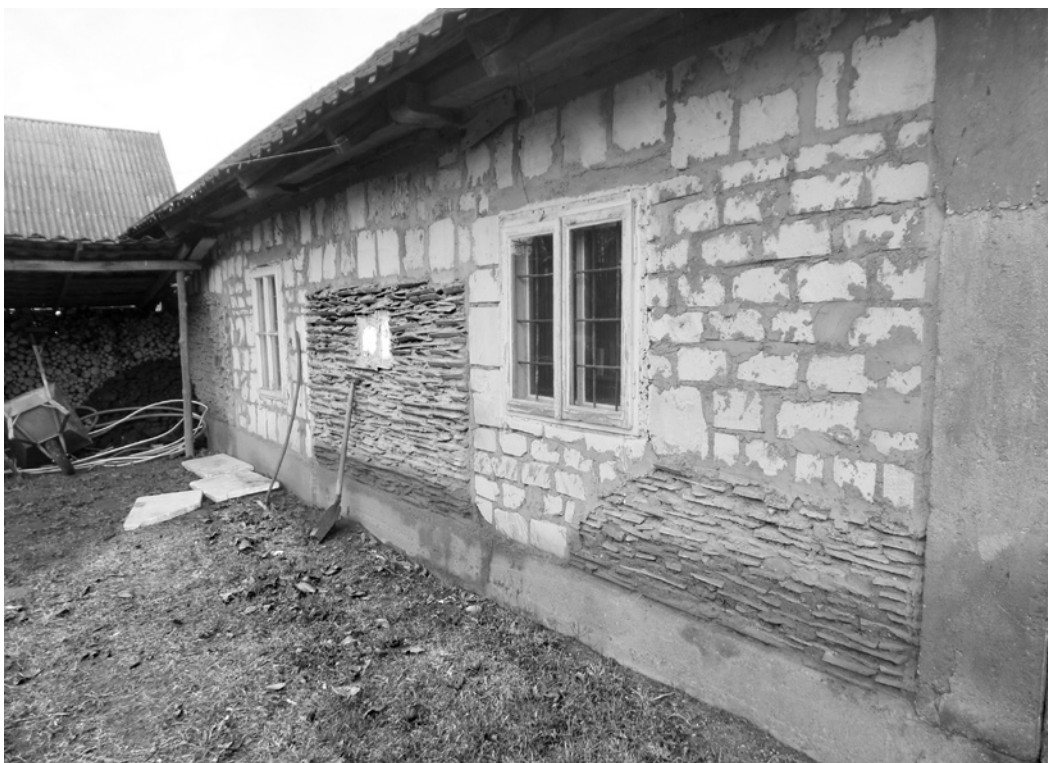
Ryc. 8. Drugi z budynków gospodarczych w Czarnej Wsi Kościelnej przy ulicy Pięknej 32a; fot. J. Ciecuch & P. Gołębiewski, 2016

Fig. 8. The second outhouse in Czarna Wieś Kościelna, 32a Piękna Str.; photo by J. Ciecuch & P. Gołębiewski, 2016

Ryc. 9. Drugi z budynków gospodarczych w Czarnej Wsi Kościelnej przy ulicy Pięknej 32a; fot. J. Ciecuch & P. Gołębiewski, 2016

W tym drugim budynku dachówki ułożone są tak, iż na licu ściany nie widać esowatych wygięć, to jest struktura ściany odzwierciedla mniej więcej strukturę zaobserwowaną w budynku przy ulicy Pięknej 1, tyle że układ stłuczki dachówkowej jest tu mniej zwarty: spoiny są tu większe i większy jest proporcjonalny udział zaprawy glinianej w strukturze ściany, zaś sama stłuczka drobniejsza i o bardziej nieregularnych kształtach.

Większość spośród powyższych budynków wzniesiono w latach trzydziestych XX wieku, lecz w przypadku niektórych (ryc. 23) można podejrzewać późniejszą datę powstania. Konstrukcja dachówkowa bywała sporadycznie łączona z elementami szkieletu drewnianego (ryc. 17) lub wtórnie z konstrukcją żelbetową (ryc. 1-3, 8, 8 i 23), lub też murem z pustaków (ryc. 8 i 9) albo z cegieł silikatowych.

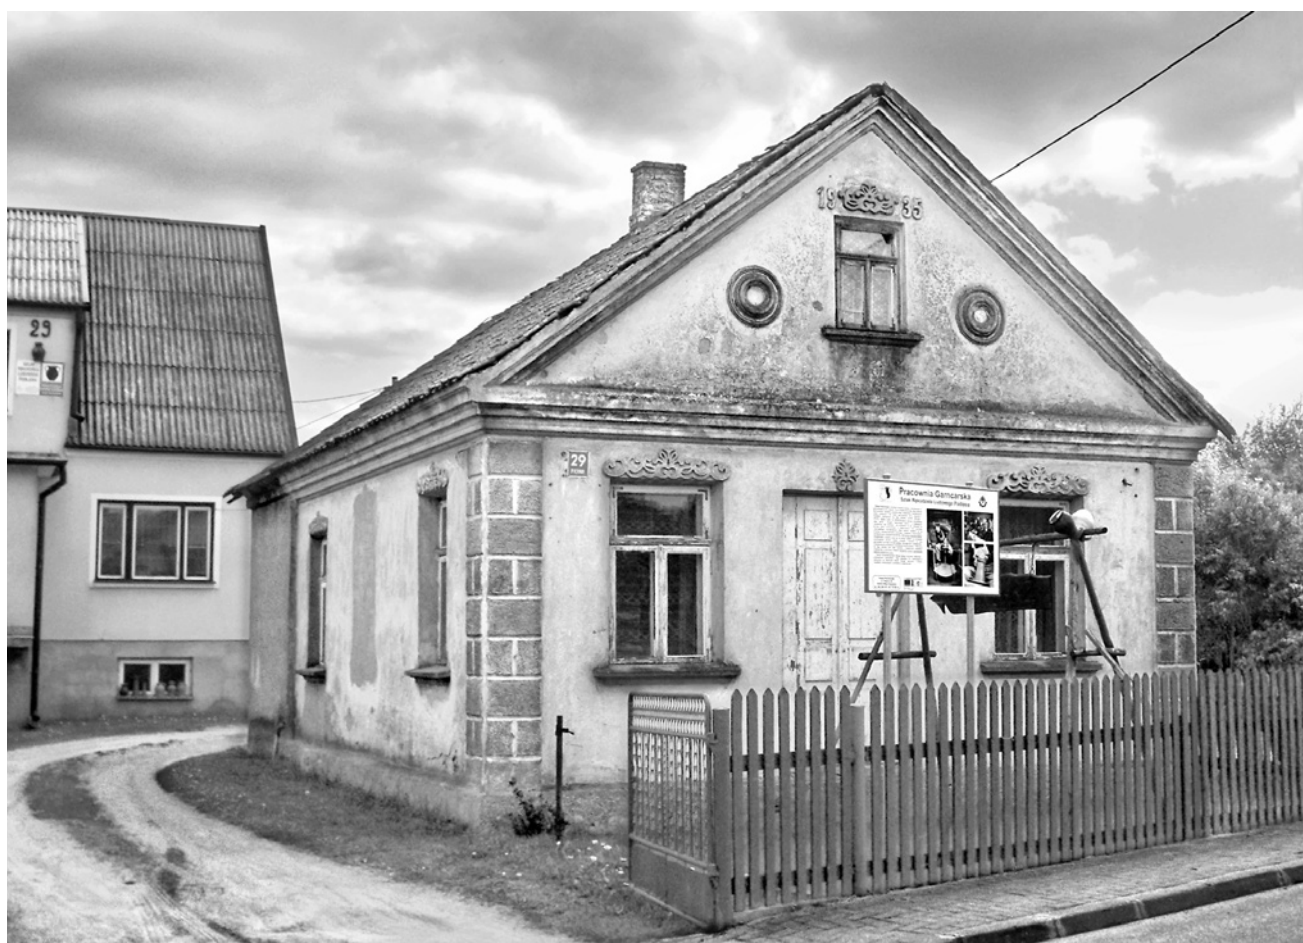
Ryc. 10. Pochodzący z 1935 roku dom o ścianach z dachówek w Czarnej Wsi Kościelnej przy ulicy Piękiej 29; fot. I. Horba (materiały archiwalne WA PB, 2012)

Fig. 10. A house in Czarna Wieś Kościelna, 29 Pięka Str., dated back to 1935; photo I. Horba (the archive of the Faculty of Architecture, BUT, 2012)

Na posesji znajdują się dwa budynki wzniesione jako domy mieszkalne: jeden z nich to obiekt współczesny wzniesiony z cegły, natomiast drugi, stojący tuż przy ulicy, pochodzi z 1935 roku i ma ściany z dachówek i gliny, otynkowane grubą warstwą cementowo-wapiennej zaprawy tynkarskiej, z ozdobnymi boniowaniami i gzymsami wykonanymi w zaprawie (ryc. 10). Tynk po ponad 80 latach użytkowania trzyma się dobrze, bez ubytków, i całkowicie zakrywa oryginalną konstrukcję. Budynek nie pełni obecnie funkcji mieszkalnej, lecz służy za magazyn wyrobów garncarskich.

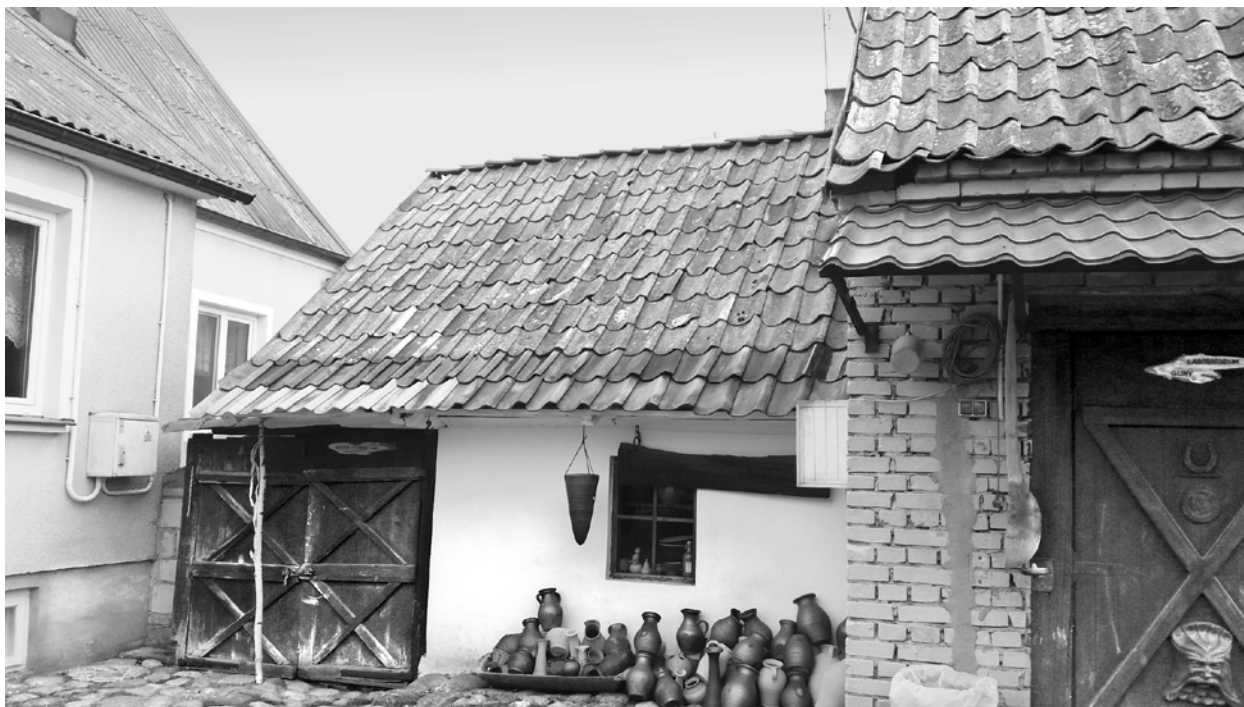
Ryc. 11. Dobudówka (mieszcząca galerię wyrobów garncarskich) w Czarnej Wsi Kościelnej przy ulicy Pięknej 29; fot. J. Ciecuch & P. Gołębiewski, 2016

Fig. 11. An outhouse (a gallery of hand-made pottery) in Czarna Wieś Kościelna, 29 Piękna Str.; photo by J. Ciecuch & P. Gołębiewski, 2016

Za dachówkowym domem stoi również kilka niewielkich budynków warsztatu garncarskiego, w tym jeden to mała dobudówka do pracowni garncarskiej, mieszcząca „galerię ceramiki” (dawniej był to chlew dwukrotnie dłuższy niż obecnie). Owa galeria również ma ściany z dachówek, otynkowane i pobielone (ryc. 11 i 12). W samej zaś pracowni, mającej ściany z cegły silikatowej, znajduje się podpiwniczenie wymurowane z dachówek, mające ściany zagłębione w ziemi i wewnątrz nieotynkowane (ryc. 13).

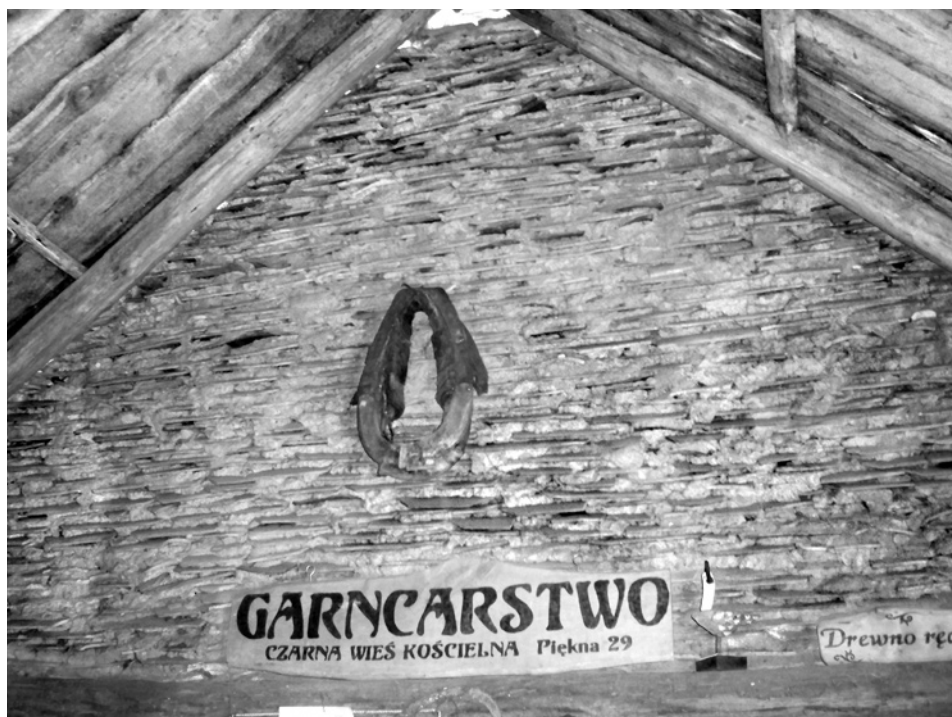
Ryc. 12. Ściana dobudówki w Czarnej Wsi Kościelnej przy ulicy Pięknej 29; fot. I. Horba (materiały archiwalne WA PB, 2012)

Fig. 12. An outhouse in Czarna Wieś Kościelna, 29 Piękna Str.; photo by I. Horba (the archive of the Faculty of Architecture, BUT, 2012)

Dachówkowe ściany galerii i piwnicy pracowni, które różnią się od siebie układem dachówek (por. ryc. 12 i 13), prawdopodobnie wzniesiono w tym samym czasie co stary dom, czyli około 1935 roku, aczkolwiek partie ścian z cegły silikatowej (w pracowni) są późniejsze. Ściany z dachówek pozostają w doskonałym stanie. Na uwagę zasługuje fakt, że wszystkie te obiekty kryte są również dachówką, prawdopodobnie oryginalną (pokrycie nie było zmieniane od czasu powstania budowli, a jedynie doraźnie naprawiane).

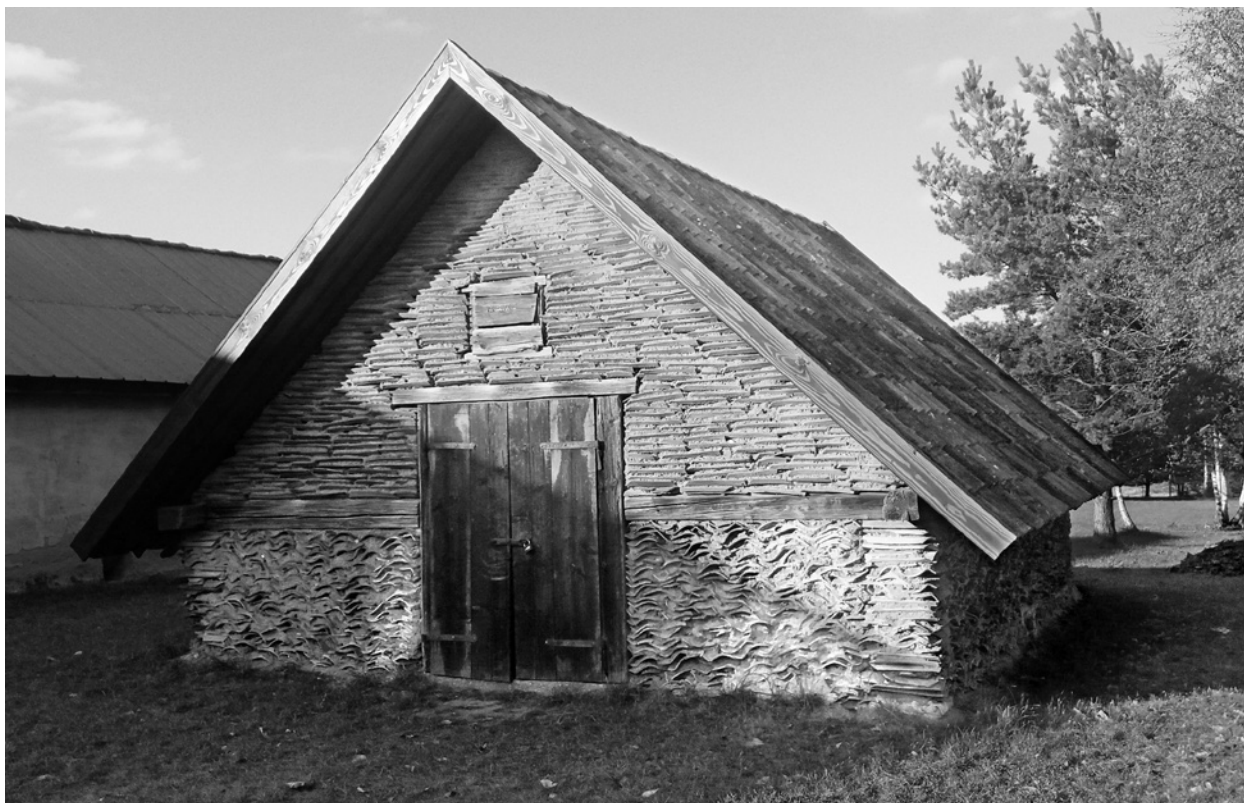
Ryc. 14. Piwnica gospodarcza wolno stojąca w Czarnej Wsi Kościelnej, ul. Piękna 60; fot. J. Ciecuch & P. Gołębiewski, 2016
Fig. 14. A detached storage cellar in Czarna Wieś Kościelna, 60 Piękna Str.; photo by J. Ciecuch & P. Gołębiewski, 2016

Przy tejże samej ulicy Pięknej, najdłuższej i głównej spośród około dziesięciu ulic w Czarnej Wsi Kościelnej, znajduje się nieco większa, lecz dziś już niemal pusta posesja z jedynym budynkiem, mianowicie z wolno stojącą niewielką piwnicą, której niskie grube ściany wykonane są całkowicie z dachówki esówki układanej na zaprawie glinianej tak, iż płaszczyzna elewacyjna pokryta jest jakby ornamentem esowatych zagięć. W ścianie szczytowej i na części ścian bocznych leży gruby wieniec murłatowy z sosnowego drewna, a na nim wymurowano jeszcze z takich samych dachówek przednią ściankę frontonową, stosując wszakże odmienny układ dachówki, mianowicie wzdłużny, tak iż lico przedniej ściany wydaje się pokryte jakby drobnym horyzontalnym ornamentem; całość jest miła dla oka i sprawia wrażenie przemysłanej kompozycji (ryc. 14). Natomiast tylna ścianka frontonowa nie jest wprawdzie oddzielona drewnianą belką murłatową, ale i ona ma strukturę inną niż ścianki poniżej poziomu okapu (ryc. 15).

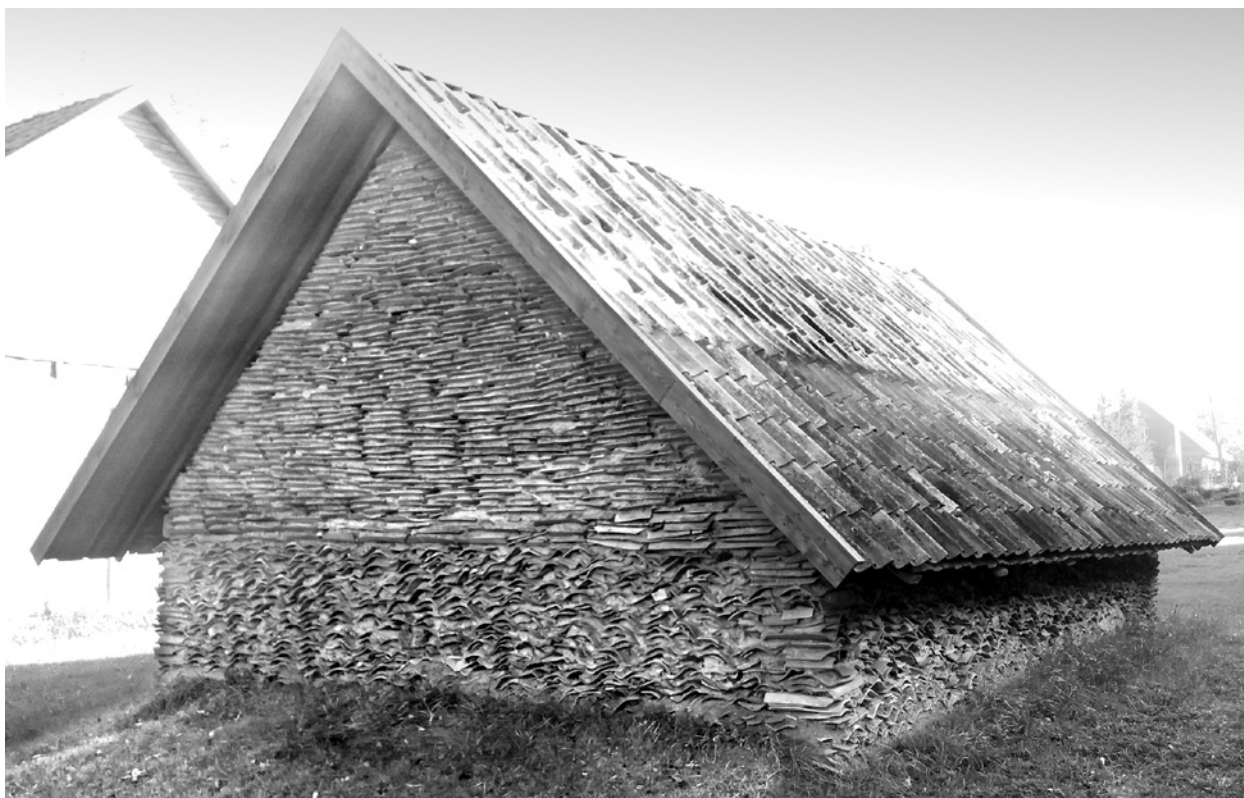
Ryc. 15. Piwnica gospodarcza w Czarnej Wsi Kościelnej przy ulicy Pięknej 60; fot. J. Ciecuch & P. Gołębiewski, 2016
Fig. 15. A detached storage cellar in Czarna Wieś Kościelna, 60 Piękna Str.; photo by J. Ciecuch & P. Gołębiewski, 2016

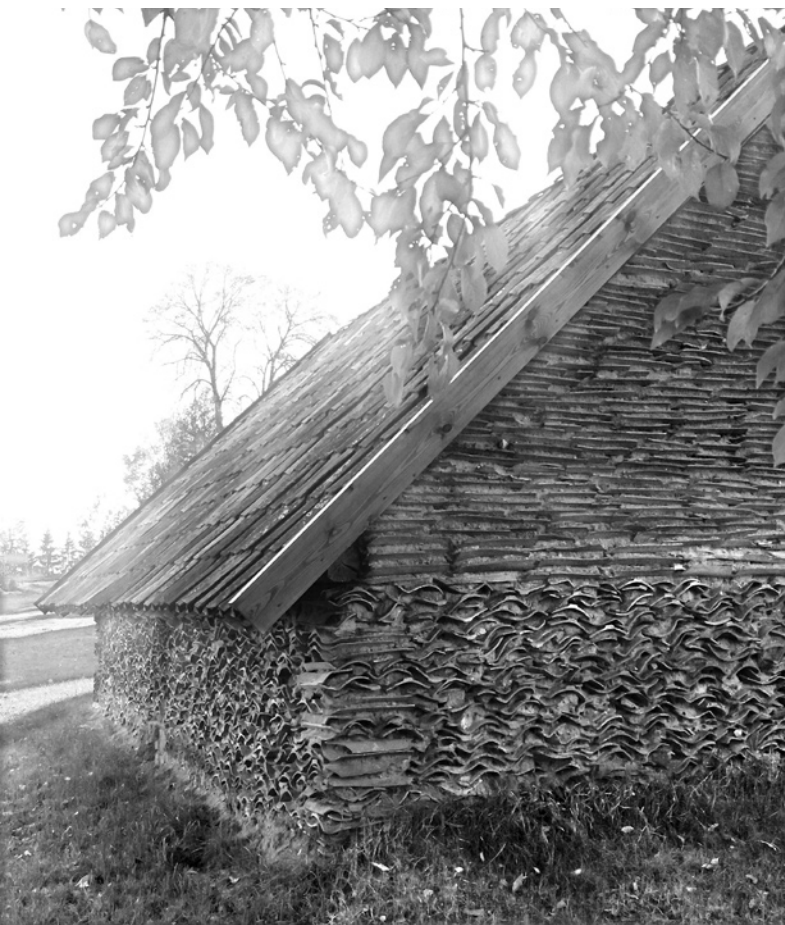
Ryc. 16. Piwnica gospodarcza w Czarnej Wsi Kościelnej przy ulicy Pięknej 60; fot. J. Ciecuch & P. Gołębiewski, 2016

Fig. 16. A detached storage cellar in Czarna Wieś Kościelna, 60 Piękna Str.; photo by J. Ciecuch & P. Gołębiewski, 2016

nowi główny budulec całego budynku, tym bardziej że w ścianach dachówkę ułożono dość gęsto i bardzo starannie, z zamiarem zarówno nadania budynkowi odpowiedniej trwałości, jak też osiągnięcia efektów artystycznych (światłocieniowo-fakturalnych oraz barwnych). Wydaje się zatem, że już w pierwotnym zamierzeniu budynek nie miał być otynkowany i taki pozostaje po dziś dzień (ryc. 16).

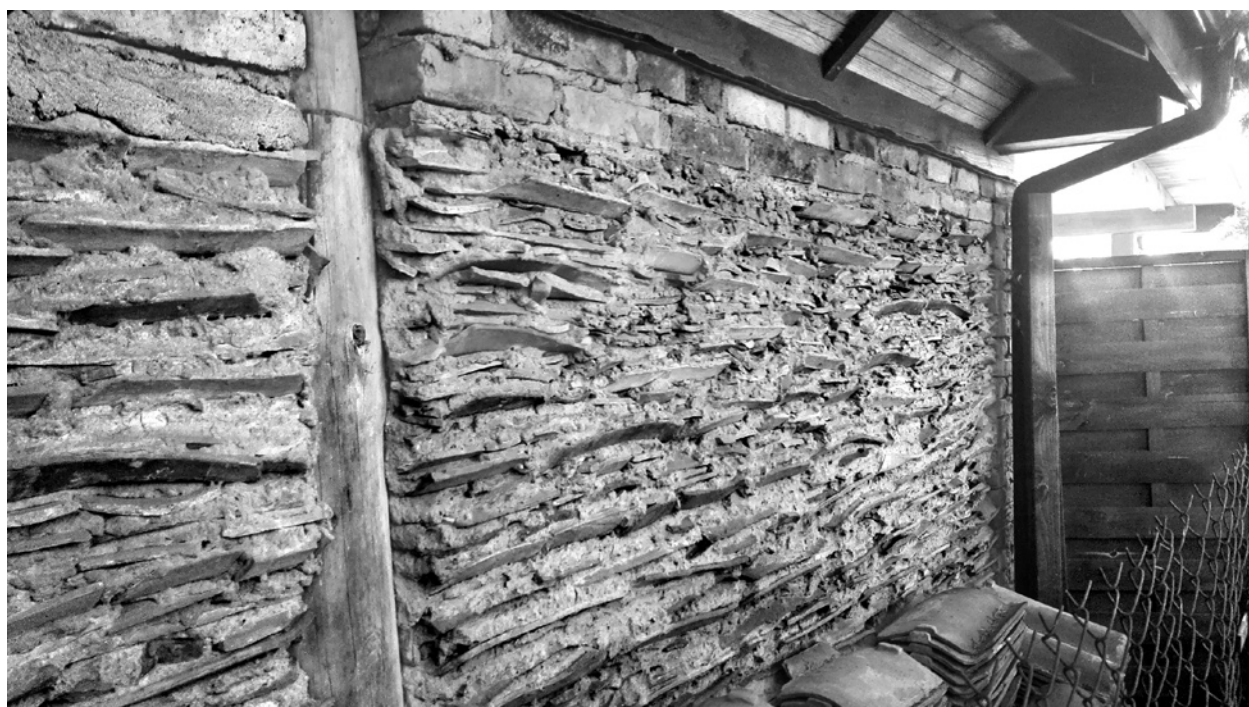
Ryc. 17. Fragment ściany dobudówki w Czarnej Wsi Kościelnej przy ulicy Wesołej 14; fot. J. Ciecuch & P. Gołębiewski, 2016

Fig. 17. Wall construction of the outhouse in Czarna Wieś Kościelna, 14 Wesoła Str.; photo by J. Ciecuch & P. Gołębiewski, 2016

O niewielkiej dobudówce, mającej większe fragmenty ścian starannie wykonane z odpadów dachówkowych spajanych glinianą zaprawą garncarską (być może zawierającą niewielką domieszkę cementu), uzupełnione fragmentami z cegły spajanej zaprawą murarską, niewiele nam wiadomo: nieznaną jest nam czas powstania obiektu ani jego historia. Ciekawy jest jednak pewien szczegół konstrukcyjny, mianowicie wzmocnienie murowanych ścian drewnianymi słupami (ryc. 17).

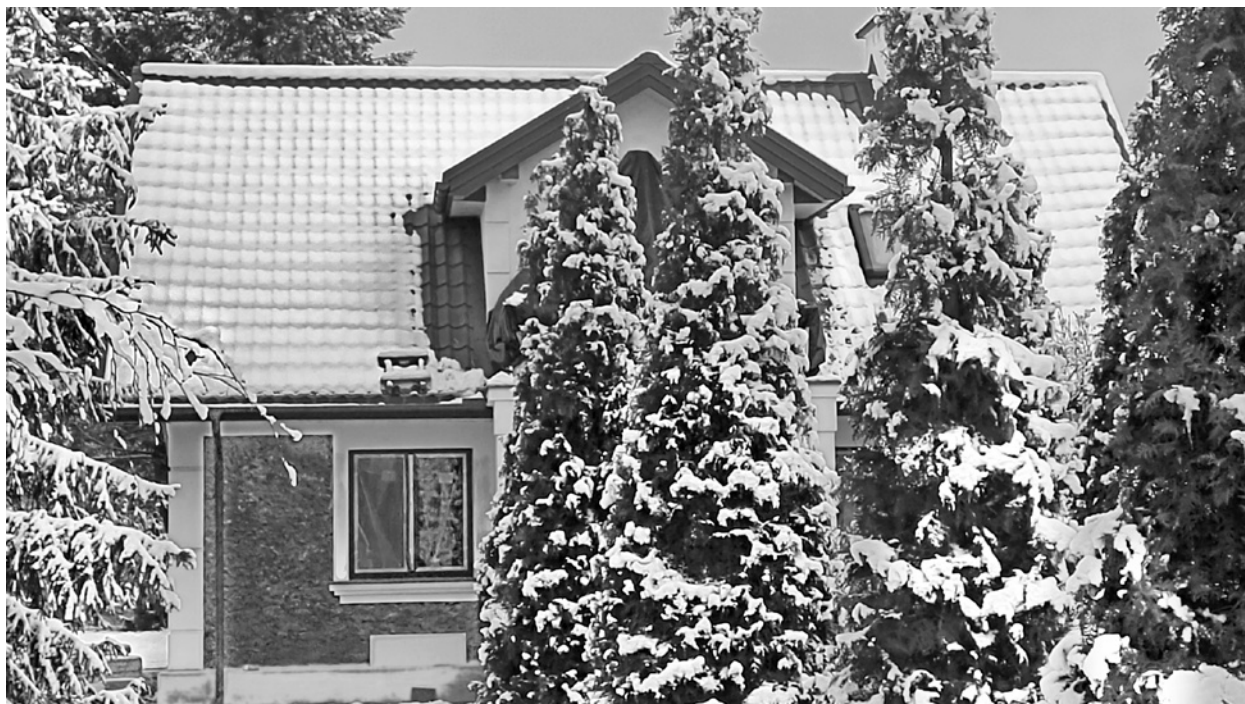
Ryc. 18. Pochodzący z lat trzydziestych XX wieku dom o ścianach z dachówek w Czarnej Wsi Kościelnej przy ulicy Szkolnej 6; fot. J. Ciecuch & P. Gołębiewski, 2016

Fig. 18. A house in Czarna Wieś Kościelna, 6 Szkolna Str., dated back to the 1930s; photo J. Ciecuch, P. Gołębiewski, 2016

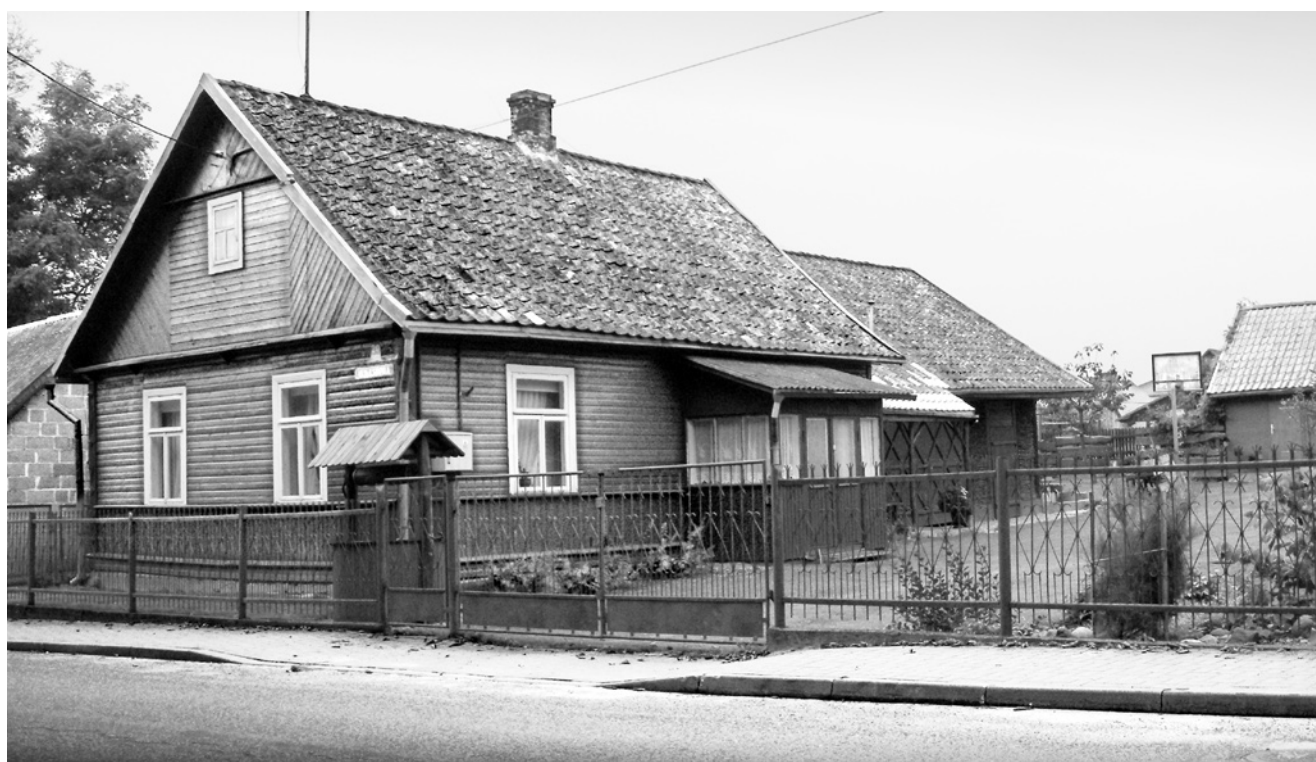
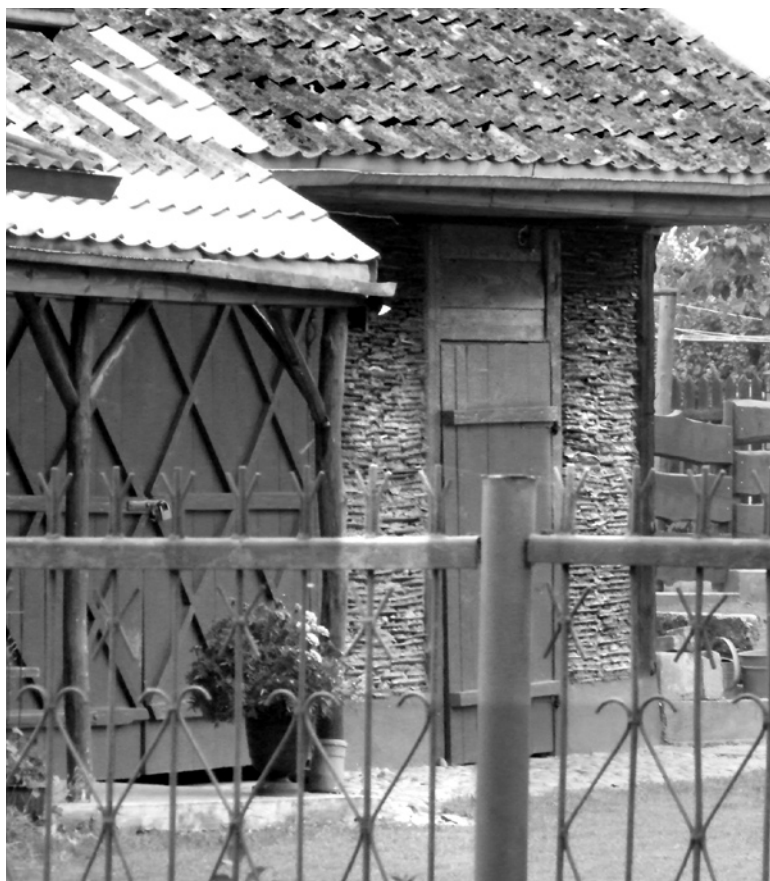
Ryc. 19. Drewniany dom w Czarnej Wsi Kościelnej przy ulicy E. Chapela 20, z dobudówką z dachówek; fot. J. Szewczyk, 2012

Ryc. 20. Dobudówka w Czarnej Wsi Kościelnej przy ulicy ks. Edwarda Chapela 20; fot. J. Szewczyk, 2012

Dobrze zachowany i utrzymany drewniany dom przy ulicy Chapela ma z tyłu niewielką dobudówkę gospodarczą o ścianach wymurowanych z dachówek (ryc. 19 i 20). Obie części, to jest drewniany dom i jego przybudówka, pokryte są dachówką esówką. Właściciele pomalowali całość (ściany drewniane i ściany dachówkowe oraz drzwi drewniane przybudówki, lecz także frontowe ogrodzenie i studnię), nadając im kolor ceglastobrązowy, przypominający naturalną barwę gliny. Jest to więc przykład neutralnych działań restauracyjno-konserwatorskich, nieszkodzących budynkowi i niepowodujących utraty jego spójności estetycznej.

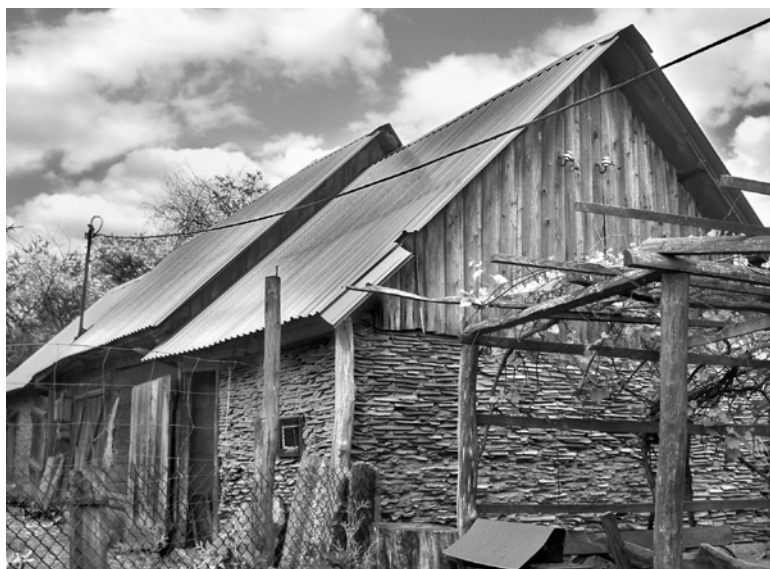
Ryc. 21. Dobudówka w Czarnej Wsi Kościelnej; dokładna lokalizacja nieznaną; fot. I. Horba (materiały archiwalne WA PB, 2012)

Fig. 21. An outbuilding in Czarna Wieś Kościelna; photo by I. Horba (the archive of the Faculty of Architecture, BUT, 2012)

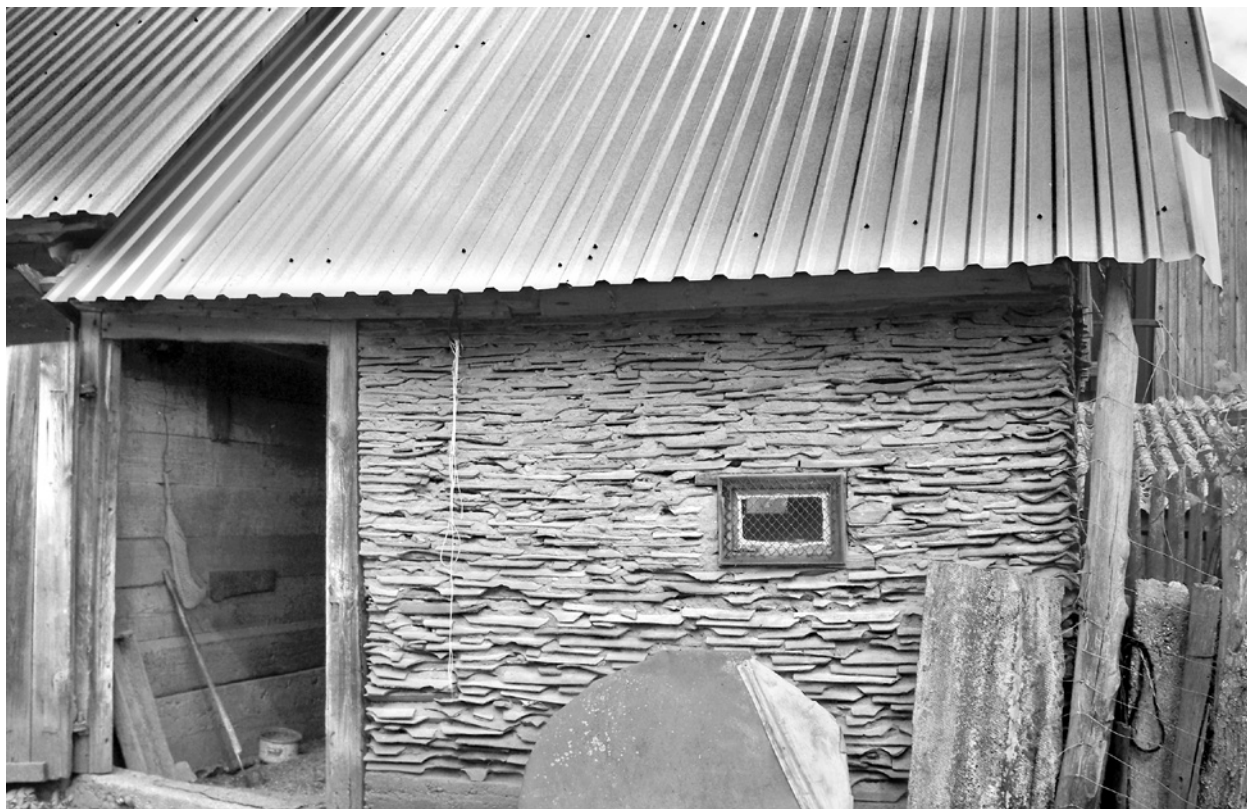
Ryc. 22. Dobudówka w Czarnej Wsi Kościelnej; dokładna lokalizacja nieznana; fot. archiwalna z zasobów WA PB
Fig. 22. An outbuilding in Czarna Wieś Kościelna (source: the archive of the Faculty of Architecture, BUT)

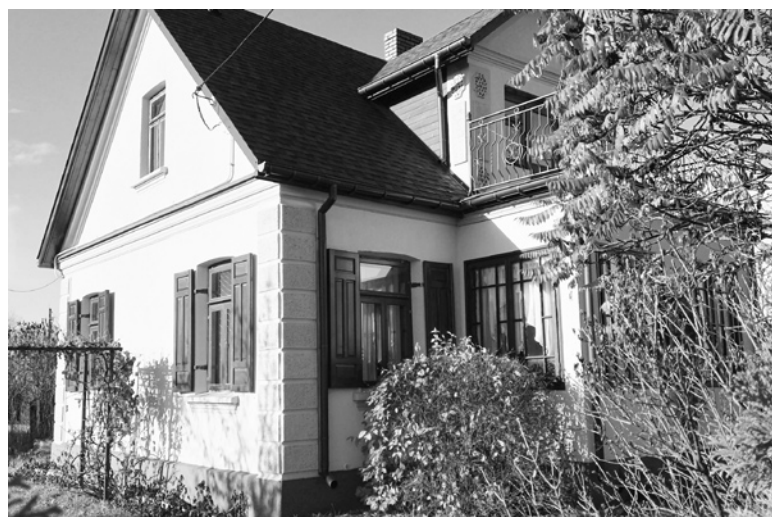
Ryc. 24. Pochodzący z końca lat trzydziestych XX wieku dom o ścianach z dachówek w Czarnej Wsi Kościelnej przy ulicy Wesołej 2; fot. J. Ciecuch & P. Gołębiowski, 2016

Fig. 24. A house in Czarna Wieś Kościelna, 2 Wesoła Str., built in the 1930s; photo by J. Ciecuch & P. Gołębiowski, 2016

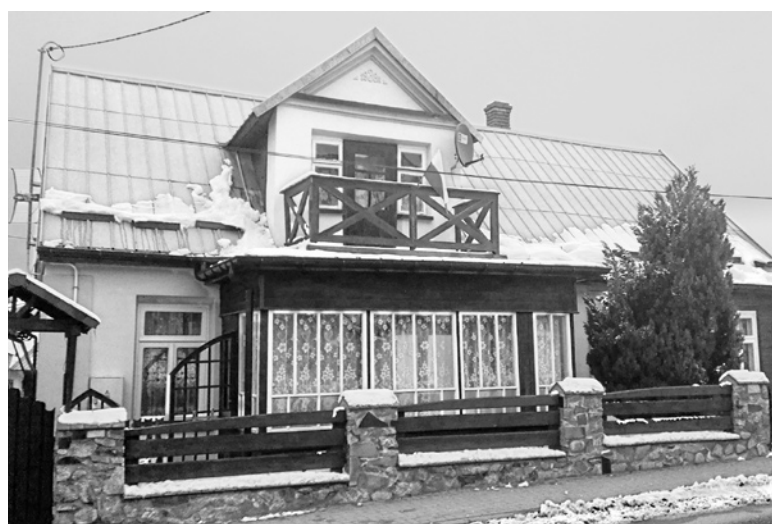
Ryc. 25. Dom o ścianach z dachówek w Czarnej Wsi Kościelnej przy ulicy Pięknej 76; fot. J. Ciecuch & P. Gołębiowski, 2016

Fig. 25. A house in Czarna Wieś Kościelna, 20 Piękna Str., built in 1938; photo by J. Ciecuch & P. Gołębiowski, 2016

Podobną do wyżej opisanego formę i zapewne też konstrukcję ma dom przy ulicy Pięknej 76

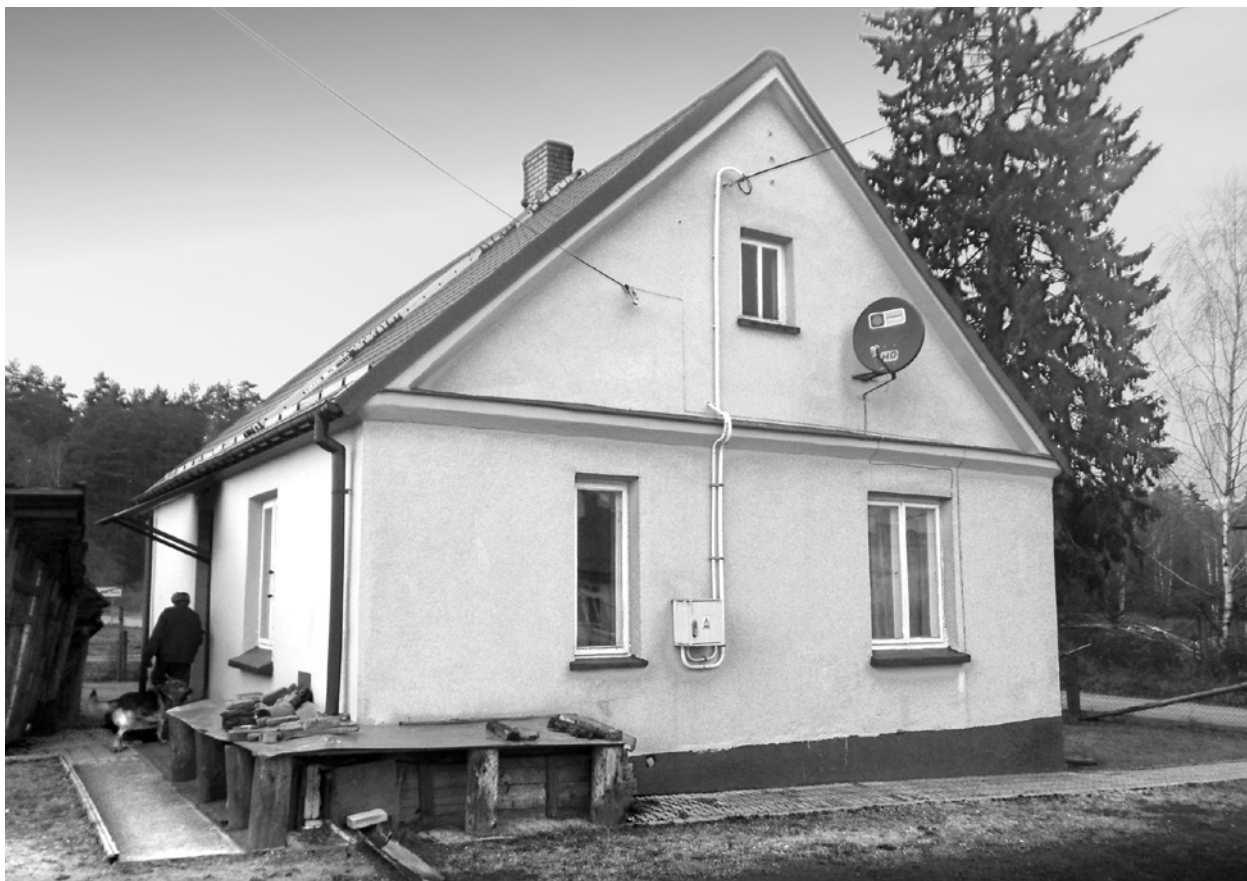
Ryc. 26. Dom o ścianach z dachówek w Czarnej Wsi Kościelnej przy ulicy Szkolnej 8; fot. J. Ciecuch & P. Gołębiowski, 2016
Fig. 26. A house in Czarna Wieś Kościelna, 8 Szkolna Str., built in 1938; photo by J. Ciecuch & P. Gołębiowski, 2016

W archiwalnych zasobach fotografii (w archiwum Pracowni Urbanistyki i Planowania Przestrzennego w ramach Zakładu Architektury Mieszkaniowej na Wydziale Architektury Politechniki Białostockiej) przechowywane są wykonane przez studentów WA PB fotografie przedstawiające inne obiekty, być może wykonane z dachówek. O jednym z nich wiadomo, że na pewno ma tę konstrukcję (ryc. 26). Lokalizacji nie podano.
